**Maitrise d'œuvre relative
au comblement de l'ancien forage
d'irrigation présent au centre de Loisirs au 1 route de
Pontoise à Méry-sur-Oise (95)**

Dossier réglementaire préalable au comblement

**CNT02692
Avril 2013**

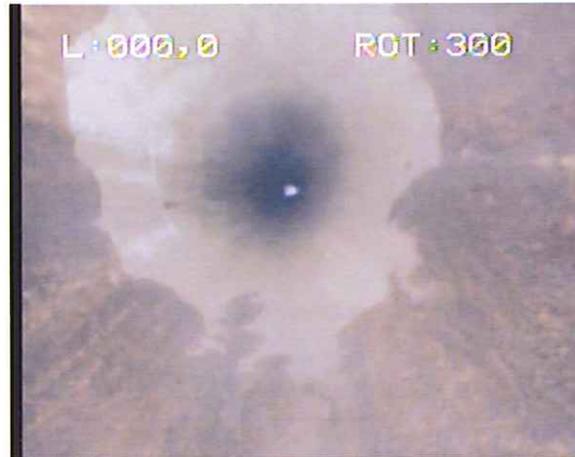
Figure 5 : Photographie de l'intérieur de la tête de puits

Remarques : L'ouvrage semble être en bon état apparent. Toute la première partie en tube plein est correct et l'acier n'est que très légèrement piqué. Les jonctions sont correctes et aucune trace de suintement n'est observée. Lorsque l'on passe dans la réduction, et que l'on atteint le niveau statique, l'eau est trouble et un développement type bactérien (compte tenu de l'aspect rougeâtre du dépôt et filamenteux) vient tapisser le tubage.

La partie crépiné n'apparaît qu'à partir de 36,90 m/sol. Les crépines sont a priori en nervures repoussées. Difficilement observables puisqu'un dépôt vient recouvrir l'ensemble des fenêtres. Le massif de gravier identifié dans l'annulaire au niveau de la réduction n'est pas observable au travers des crépines. Le développement bactérien n'intéresse plus que les crépines. Les parties « pleines » ne présentent pas de dépôt. Le tubage est néanmoins piqué et quelques cloques de rouille apparaissent.

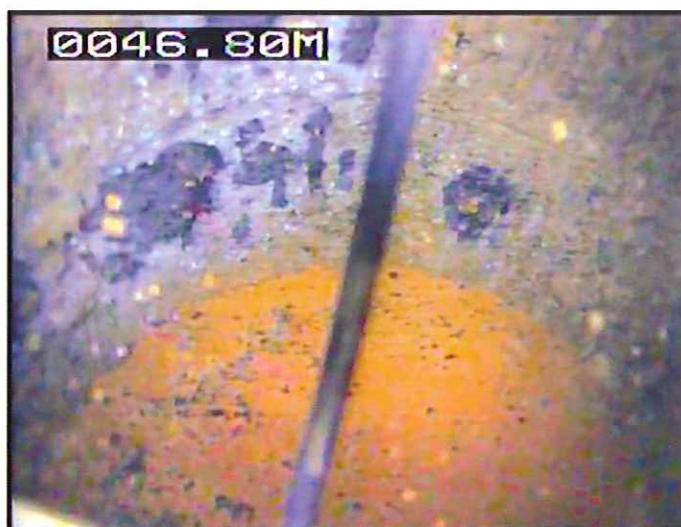
Figure 6 : Fond de l'ouvrage et débris apparents

Le fond de l'ouvrage a été atteint à 47,03 m/rep. Il a été observé un dépôt meuble composé principalement de fines provenant de la décantation des éléments dans le forage (dont bactéries). L'inspection montre que l'ouvrage semble se poursuivre en-dessous, crépines apparentes en pied de fouille. Ce qui laisse à penser que l'épaisseur des dépôts est comprise entre quelques décimètres à plusieurs mètres.

1. comblement, du fond de l'ouvrage de 47,8 à 25 m/sol (soit au-dessus de la réduction), avec du massif de gravier siliceux roulé désinfecté, (volume estimé : environ 1,6 m³) : remplissage du tubage Ø 300 mm et sur les 2^{es} mètres en Ø 500 mm
2. mise en place d'un lit d'argile ou de sablon de 25 à 23 m/sol (volume estimé : environ 0,4 m³) ;
3. Mise en place de ciment de -23 à -2 m/sol (volume estimé : environ 4,1 m³)
4. terrassement et démolition de la tête de puits existante + évacuation des gravats,
5. mise en place de terre végétale de -2 m à la surface.

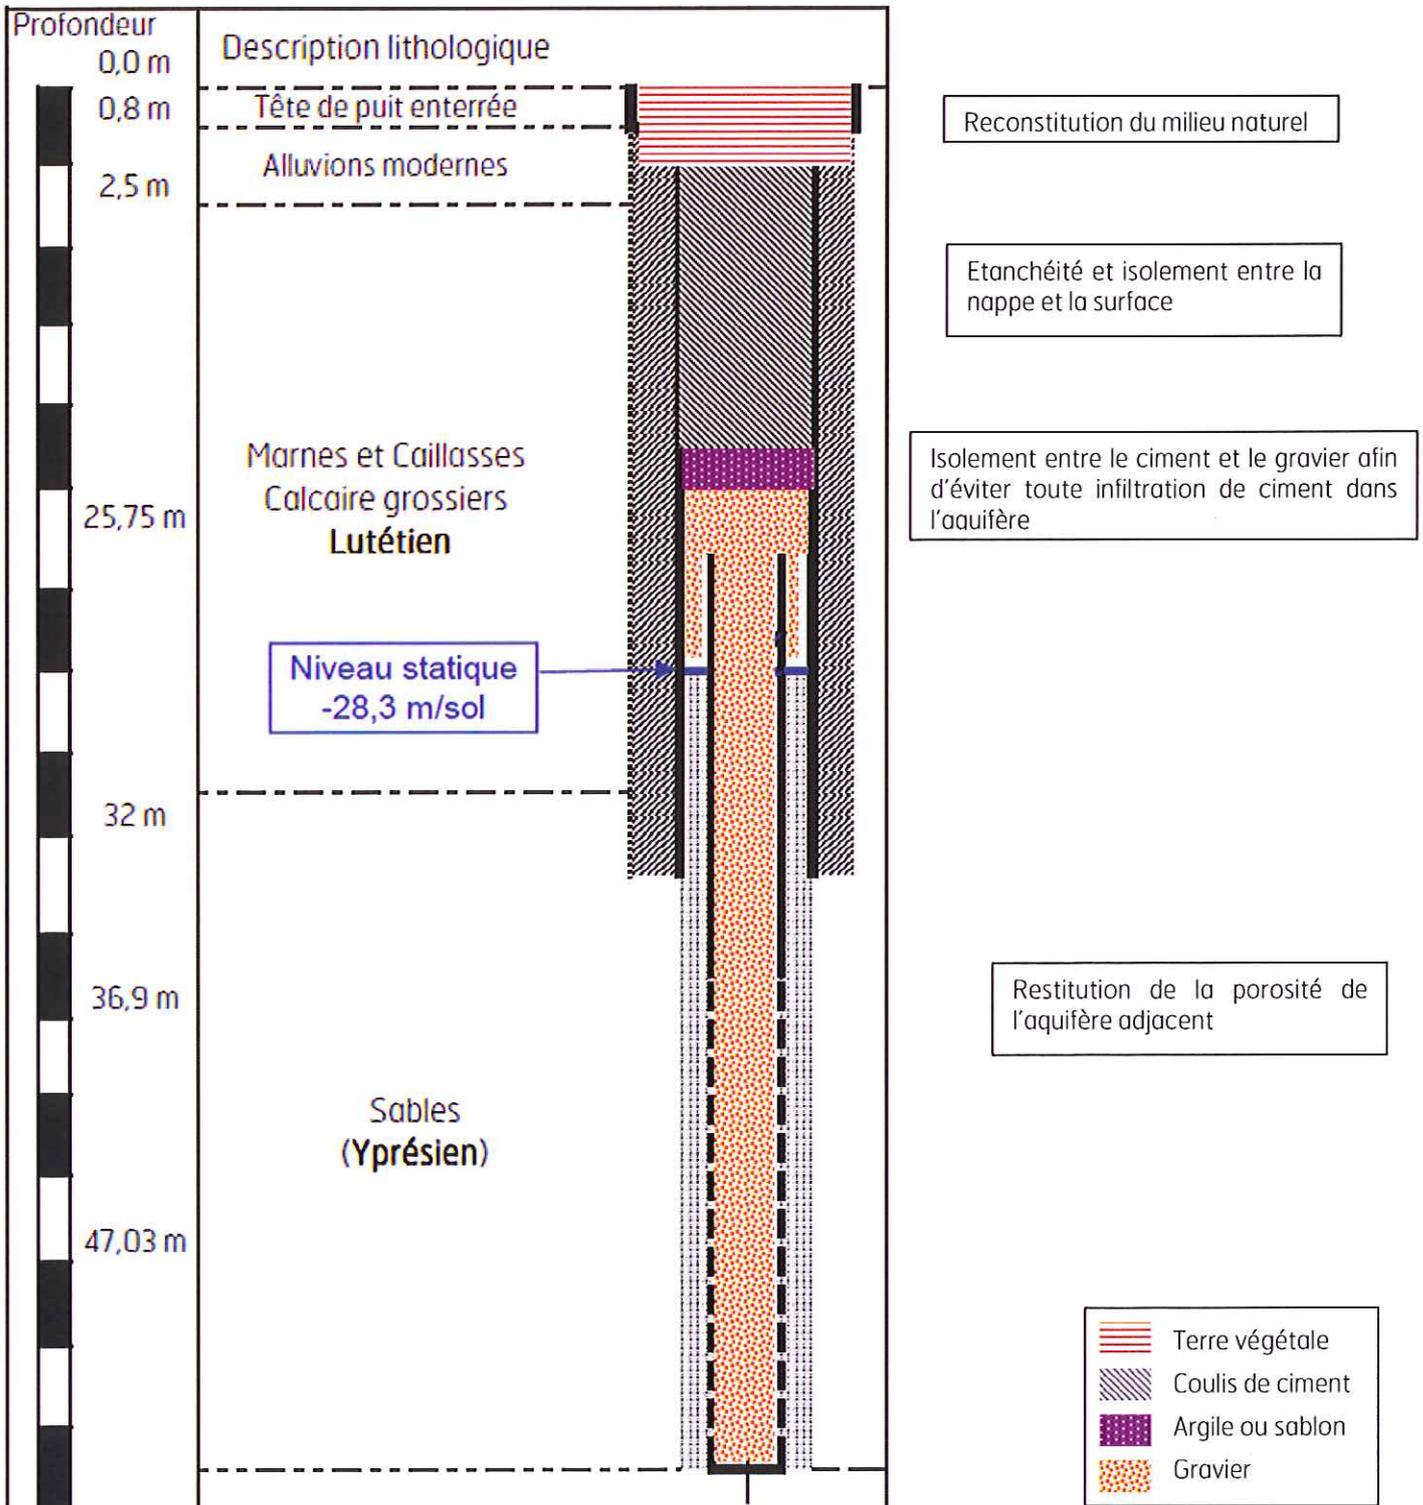
La coupe technique de l'ouvrage indiquant le comblement envisagé est présenté ci-après.
