**Commune de Saint Etienne Vallée  
Française**

**Alimentation en eau potable**

**Mesures de protection  
du captage privé  
des Passadoires**

**Rapport hydrogéologique**

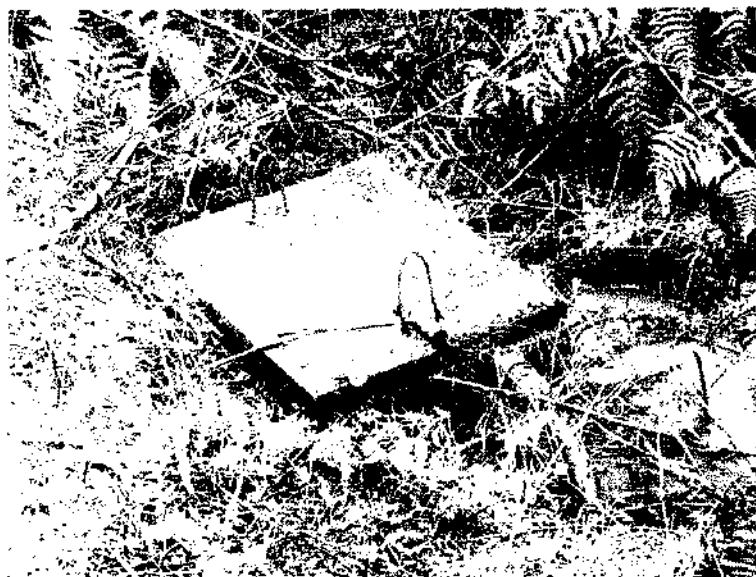
Le captage est 6,5 m en dessous du niveau de la route D 984. Au niveau du sol, une simple plaque en béton, munie de deux poignées métalliques est posée sur le regard. Celui-ci forme un bac profond de 30 cm et de 30 à 40 cm de côté. Il est entouré par une zone boueuse dans laquelle de l'eau circule avec un faible débit. Il s'agit d'écoulements de l'ancienne source, incomplètement captée.

Regard de captage fermé

Il faudrait rehausser le coffre en béton, de manière à ce qu'il dépasse partout le sol d'au moins 50 cm et, supprimer la zone boueuse qui l'entoure, par drainage des écoulements résiduels et détournement des écoulements superficiels temporaires. Le mieux serait de réaménager cet ouvrage dans les règles de l'art. Il devrait comporter deux bassins successifs de volume suffisant pour assurer le dessablage et un minimum de décantation. Un nettoyage périodique devra être effectué.

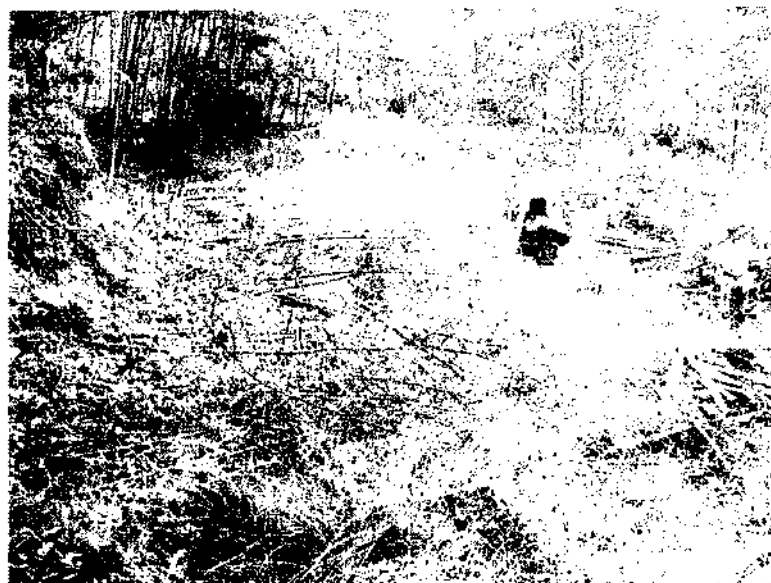
Environ 1,5 m. au-dessus du regard de captage, le versant est entaillé par un replat, long de 22 m et large de 5 à 6 m, limité en amont par un talus haut de 1,5 m. Il s'agit probablement de l'emplacement des drains d'alimentation.

Le regard est au pied du personnage debout

De forme rectangulaire, il devra inclure la totalité du replat, long de 22 m situé à quelques mètres en amont du regard et sous lequel doivent se trouver les drains d'alimentation. Cet espace se prolongera 3 m en amont du talus limitant ce replat et 3 m en aval du captage.
