10715X0051/FB1

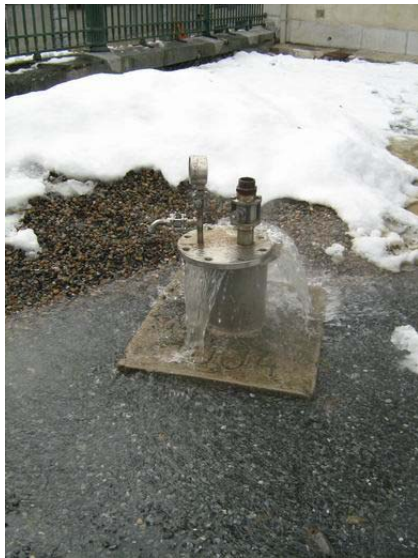
Figure 8a : Ouverture du forage FB1

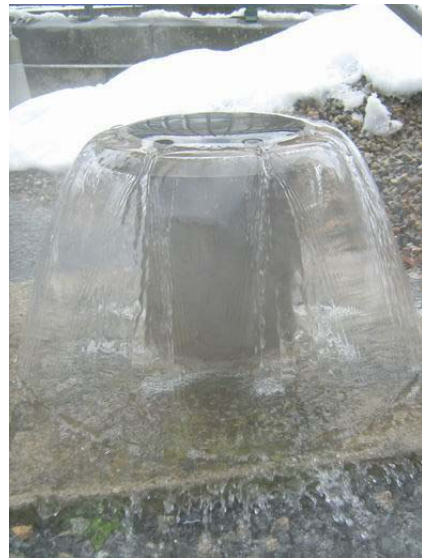
Figure 8b : Jaillissement du forage FB1

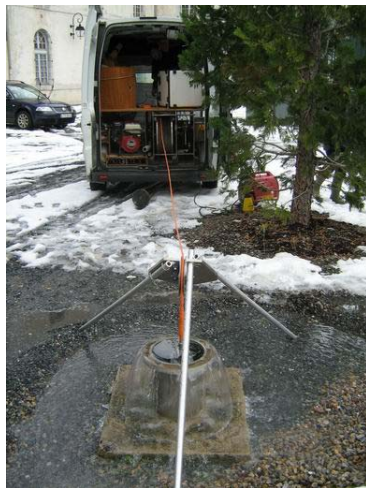
Figure 8c : Réalisation de l'inspection vidéo

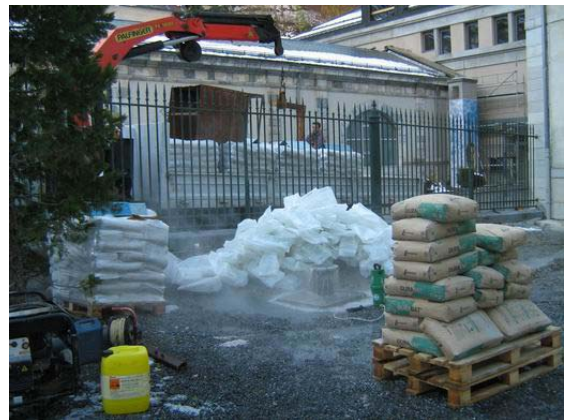
Figure 8d : Chantier de rebouchage

- Creusement de la fouille autour du forage à la pelle mécanique ;
- Complément de ciment à -1,3 m/bride, fermeture du forage ;
- Découpe du tubage à -1,08 m/bride soit à -0,6 m/sol ;
- Soudure d'une bride sur le tubage découpé et pose d'une bride pleine boulonnée ;
- Déroctage de la dalle et de la gaine de ciment autour du tubage inox ;
- Réalisation d'une petite aire bétonnée autour du pied du tubage ;
- Fourniture et pose d'une buse béton de 1 mètre de diamètre avec regard de visite étanche pouvant supporter le passage de véhicules lourds, remise en état du site.
