10715X0051 / FB1

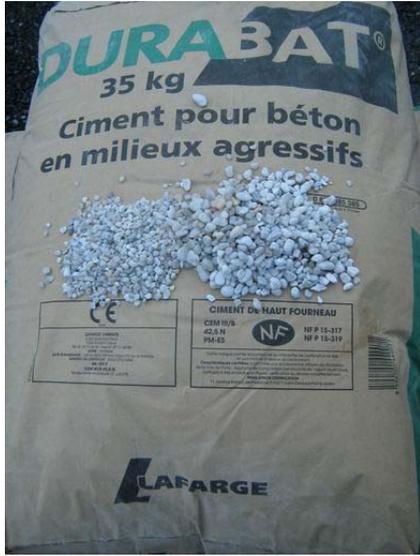
Figure 8e : Matériaux utilisés

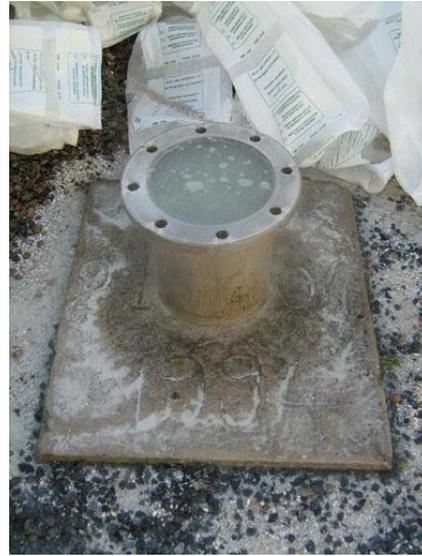
Figure 8f : Jaillissement très faible en fin de comblement par le gravier

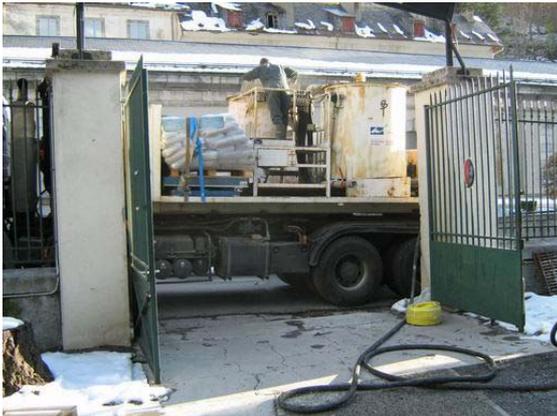
Figure 8g : Centrale de cimentation

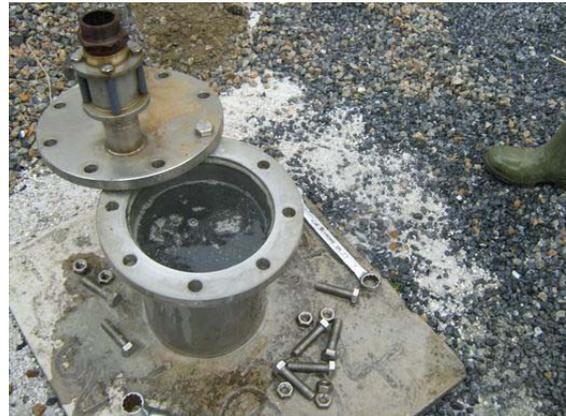
Figure 8h : Ouverture du forage après cimentation

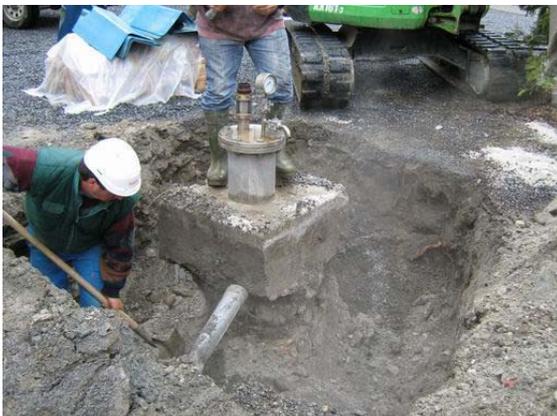
Figure 8i : Déroctage autour du tube inox

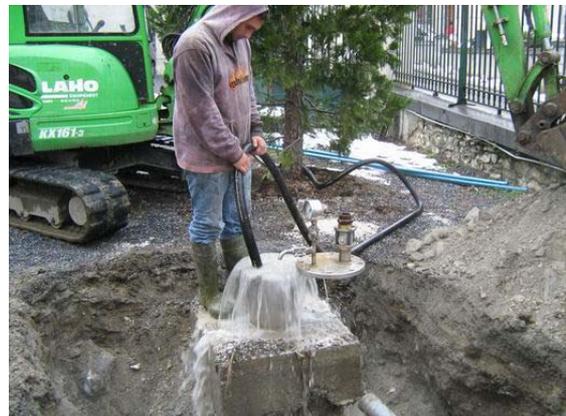
Figure 8j : Complément de cimentation
