Rapport N°2013-118

SYNDICAT DES EAUX DE LA VALLEE DE
L' AISNE

Réalisation d'un nouveau forage AEP

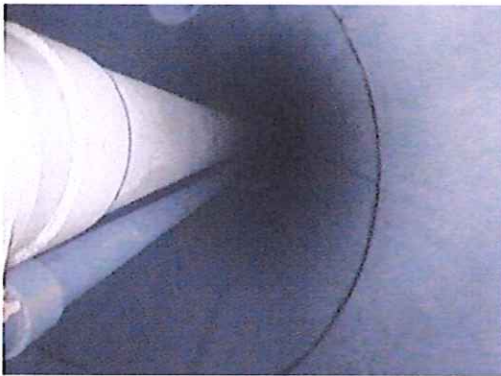
- Le tube plein et les raccords sont en bon état général de 0 à 8.30m (top tube INOX 457mm) ainsi qu'au droit de la chambre de pompage et du tube de décantation

Tube plein en zone saturée

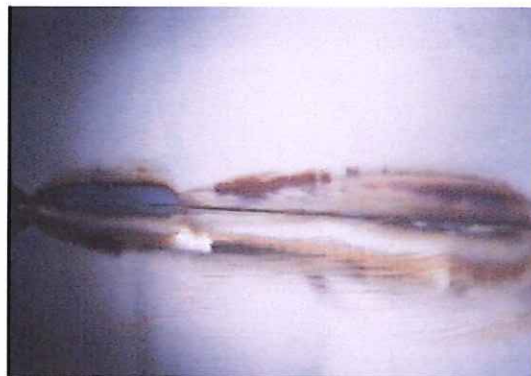
Soudure bout à bout in situ

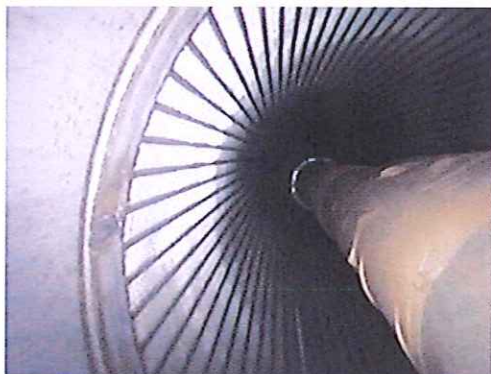
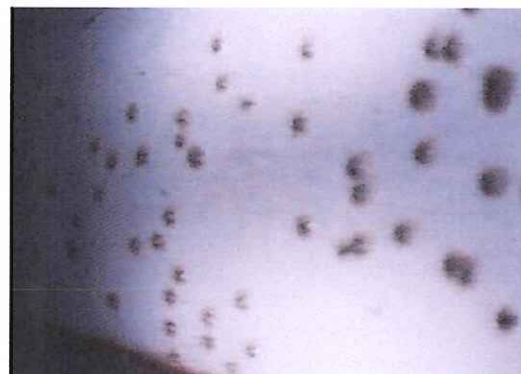
- Le tube plein présente une légère contamination superficielle de 8.30 à 8.36 (top tube INOX 457mm). Ce phénomène peut être dû, d'après le fournisseur, à une absence de décapage passivation rendant le tube plus lisse et plus brillant, mais n'entraînant pas de conséquence sur la durée de vie de l'ouvrage. Cette contamination résulte généralement de l'utilisation d'outils métalliques, après usinage et mise en forme (lors du transport, du chargement...), mais pas à un défaut de fabrication, d'autant plus que ce phénomène ne s'observe qu'à un seul endroit du tube plein, au niveau d'un raccord.

Zone contaminée sur le tube plein, au-dessus de la première crépine.

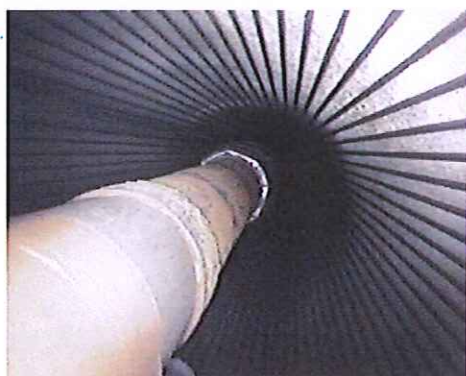
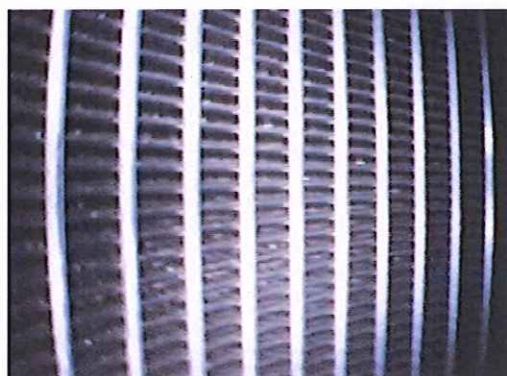
- Les crépines à fil enroulé sont propre, sans accros, le massif filtrant est visible au travers des fils

Crépines à fil enroulé

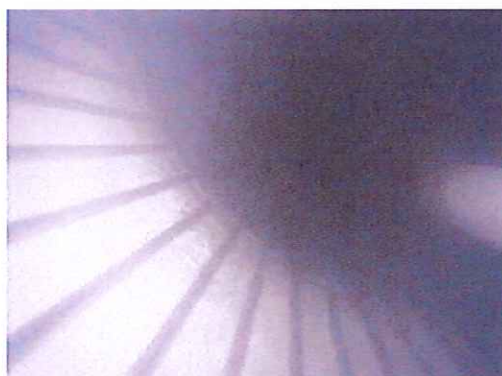
- Le fond de l'ouvrage est atteint à 20.7m/sol (21.1 top tube inox). Le tube plein est comblé de 11 cm d'éléments fins (mesuré en fin de pompage).
