**AVIS HYDROGEOLOGIQUE SUR LA PROTECTION  
SANITAIRE DE LA SOURCE COURADUQUE  
A AUCUN (HAUTES PYRENEES)**

**PAU, juillet 2008**

**Georges OLLER**

**Hydrogéologue agréé en matière  
d'hygiène publique**

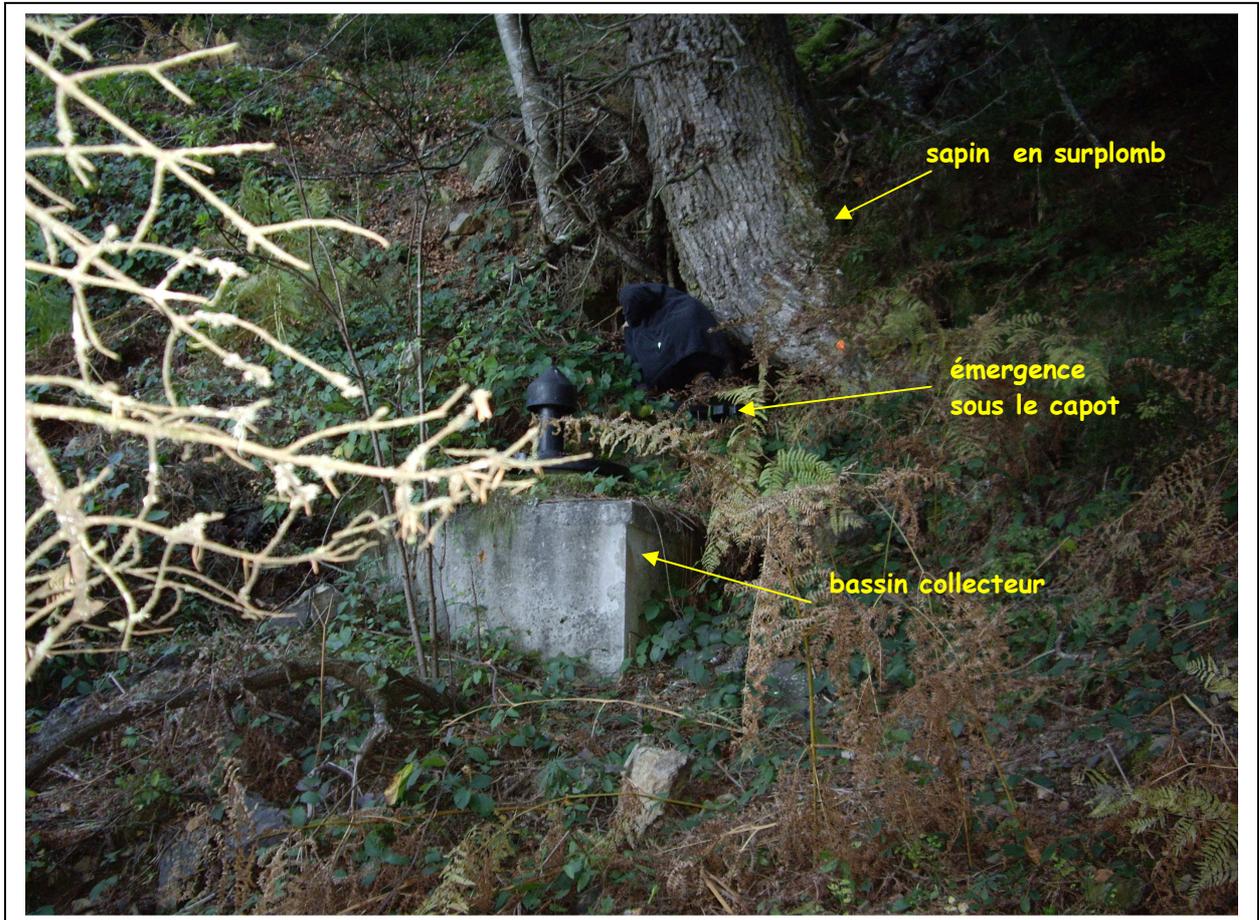
La source jaillit, au pied d'un sapin (cf. photo de couverture), au fond d'une galerie en forme de trapèze ouvert vers l'amont. Sa longueur est de 1,9 m, avec une largeur de 1 m vers l'amont et de 0,2 m vers l'aval. La hauteur est de 1,4 m environ. L'eau provient de la base de la paroi rocheuse amont. Elle est recueillie, à 0,5 m en contrebas, par un petit collecteur de 1,5 m de coté et de 1 m environ de profondeur. Cet ouvrage est muni d'un trop plein et d'une crépine. Ces

La présence d'un sapin en surplomb immédiatement au dessus du captage (cf photo de couverture) crée le principal risque de contamination par la pénétration des racines dans le captage (cf. photo en annexe), mais surtout en cas de chablis et d'arrachage de la souche, pouvant même entraîner un détournement de l'émergence.

L'ouvrage de captage, avec deux chambres successives, est adapté, même en absence d'accès par une chambre sans contact avec l'eau. Cependant la proximité du sapin en surplomb et des racines qui pénètrent dans l'ouvrage amont sont un danger pour la qualité de l'eau et surtout pour la structure du captage.

**Le sapin menaçant la source sera abattu** avec précaution. La souche sera arasée au plus près du sol naturel. Après dégagement du sol à sa périphérie, un géotextile de type feutre recouvrira dans un large rayon la souche dégagée ainsi que la dalle de couverture du captage. L'ensemble sera recouvert de terre végétale avec de préférence du gazon herbeux prélevé à proximité.

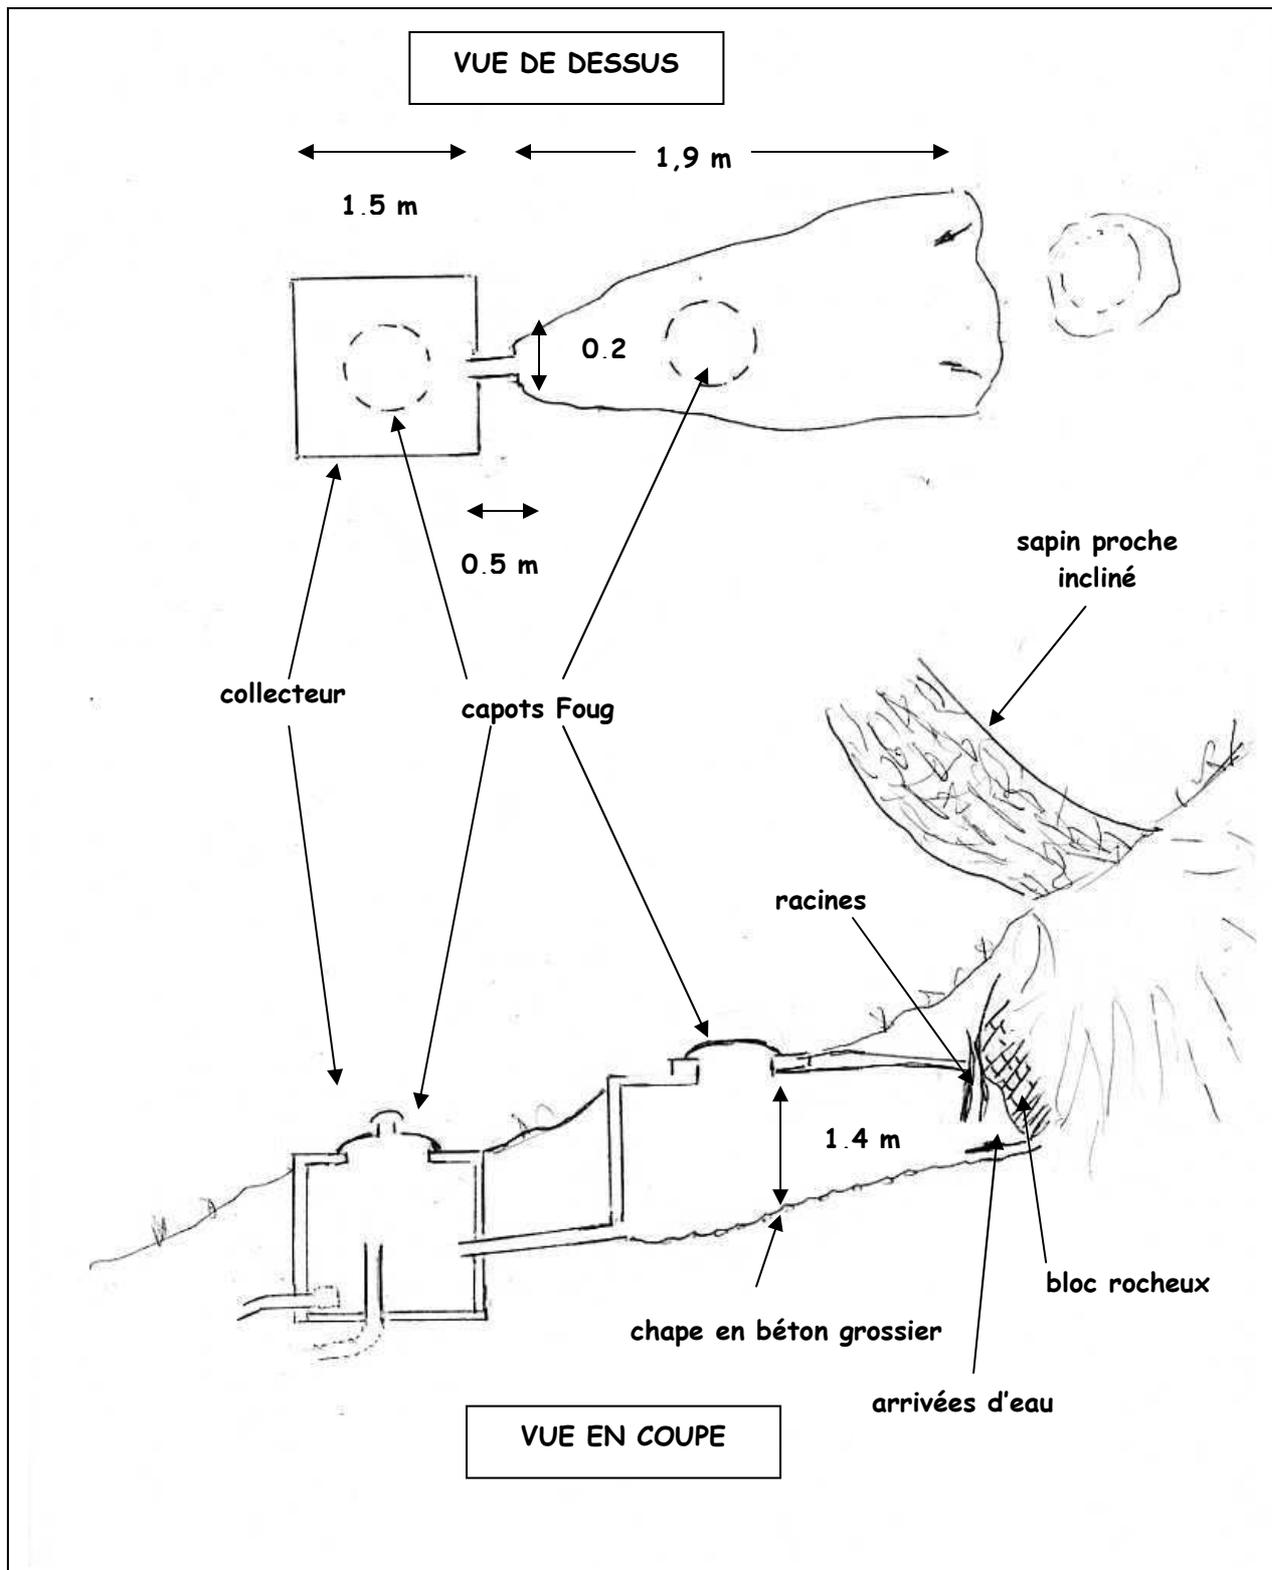
**FIG.2 COUPE TECHNIQUE SCHEMATIQUE DE LA SOURCE DE COURADUQUE**

deux ouvrages constituent le captage de la source. L'eau rejoint ensuite un réservoir de 4 m<sup>3</sup> en bordure de route.

Il n'existe pas de clôture autour des ouvrages de captage. Leur construction date de 1988.

Le trop plein du collecteur aura un exutoire visible, contrôlé et équipé d'un clapet. La chambre de captage amont sera rendue étanche sur sa périphérie, après suppression des racines. Les eaux de ruissellement, les petits animaux et insectes ne doivent pas pouvoir pénétrer à l'intérieur des ouvrages ni dans le dispositif de trop plein.

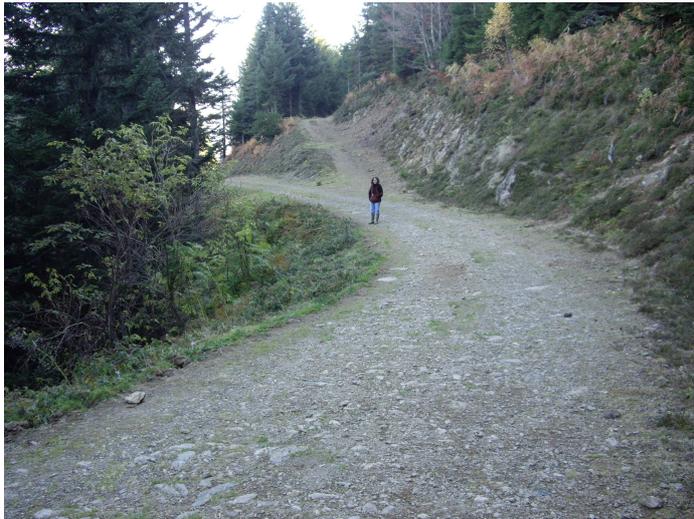
**chemin surplombant le captage**

Un caniveau étanche sera construit en limite amont de la piste de ski dominant le captage et les eaux seront déversées à l'aval du périmètre immédiat (cf. schéma).

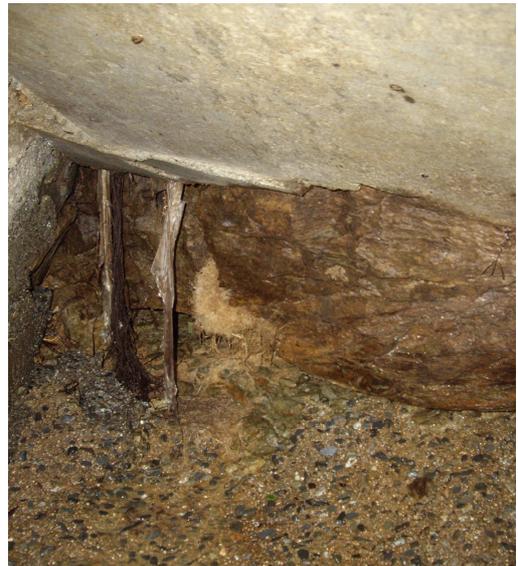
**racines à l'intérieur du captage**
