Le forage de Gratreuil capte la totalité du Cénomanién inférieur. Malheureusement, les risques estimés se sont confirmés :

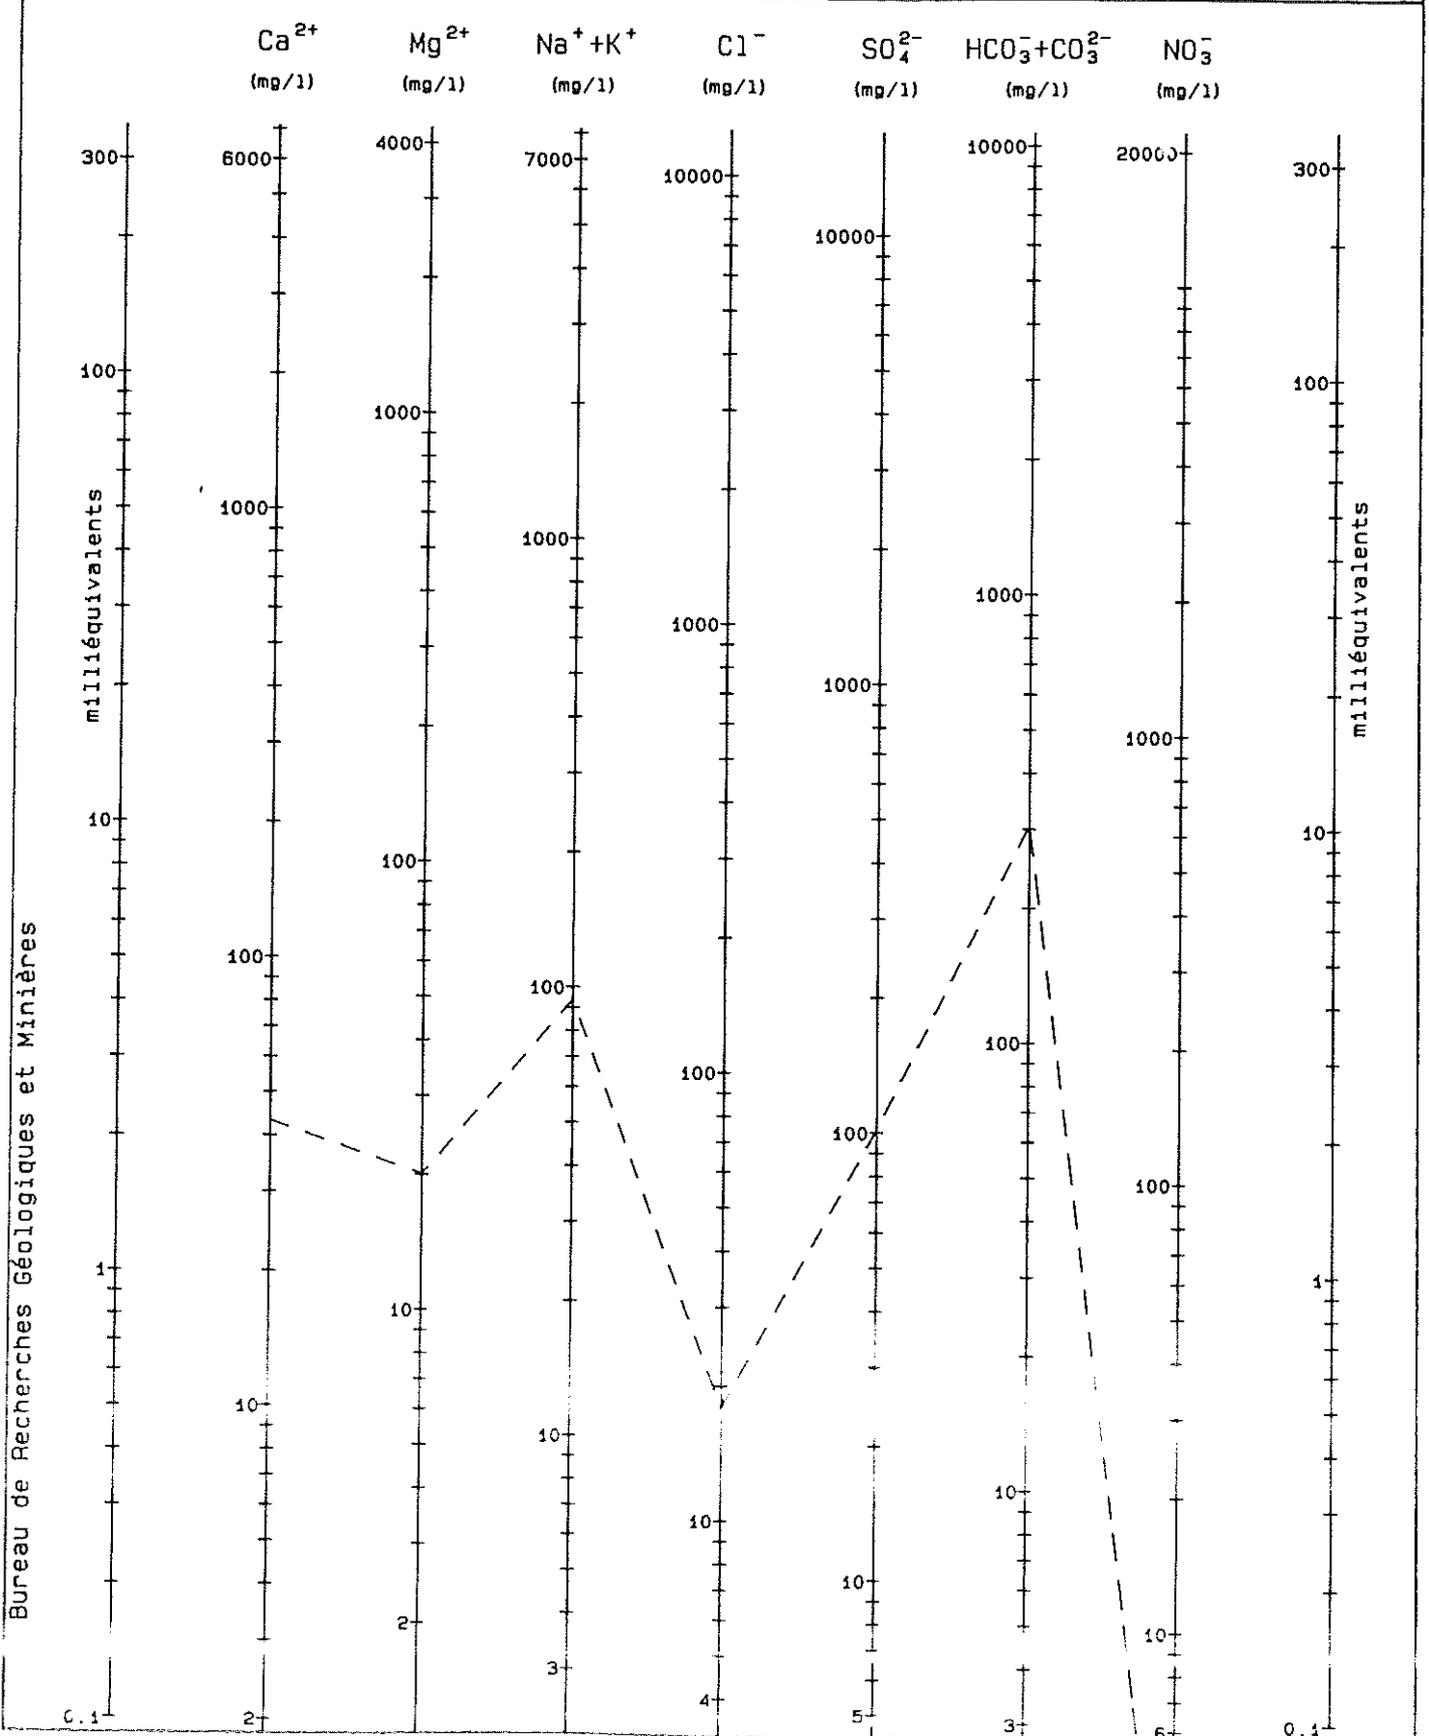
N° classement	Désignation	Figuré	pH	Cond. (µsi/cm)	Erreur balance (%)	DIAGRAMME D'ANALYSES D'EAU 'SCHOELLER BERKALOFF'
0134-1X-1007		---		582

Le diagramme de SCHOELLER BERKALOFF (figure 6) montre que sur les éléments majeurs, l'eau est de type bicarbonaté sodique et sulfaté calcique comme toute eau en provenance de nappe captive. Le milieu est réducteur et se traduit par la présence d'un peu d'azote sous forme ammoniacale, de fer ferreux et de fluor, et de quelques éléments chimiques en trace (manganèse, boue). La présence de nickel le 22 décembre 1988 n'a pas été confirmée par l'analyse du 8 février 1989.

L'oxygénation de cette eau devrait permettre :

- d'oxyder l'azote ammoniacal en nitrates et d'obtenir des valeurs de 3 mg/l,
- de faire précipiter le fer et un peu le manganèse,
- d'oxyder les éléments traces réducteurs qui donnent une mauvaise odeur et un mauvais goût à l'eau.

Reste le problème du fluor quand la teneur dépasse de quelques % la limite de potabilité. Un mélange des eaux du forage avec 10 à 20 % d'eau de la source permettra par dilution de rendre l'eau conforme aux normes de potabilité.
