FORAGE NEUF

Commune de BOUY
Département de la MARNE

INSPECTION TÉLÉVISÉE

GHI/R/14-15/061/OJ-décembre 2014

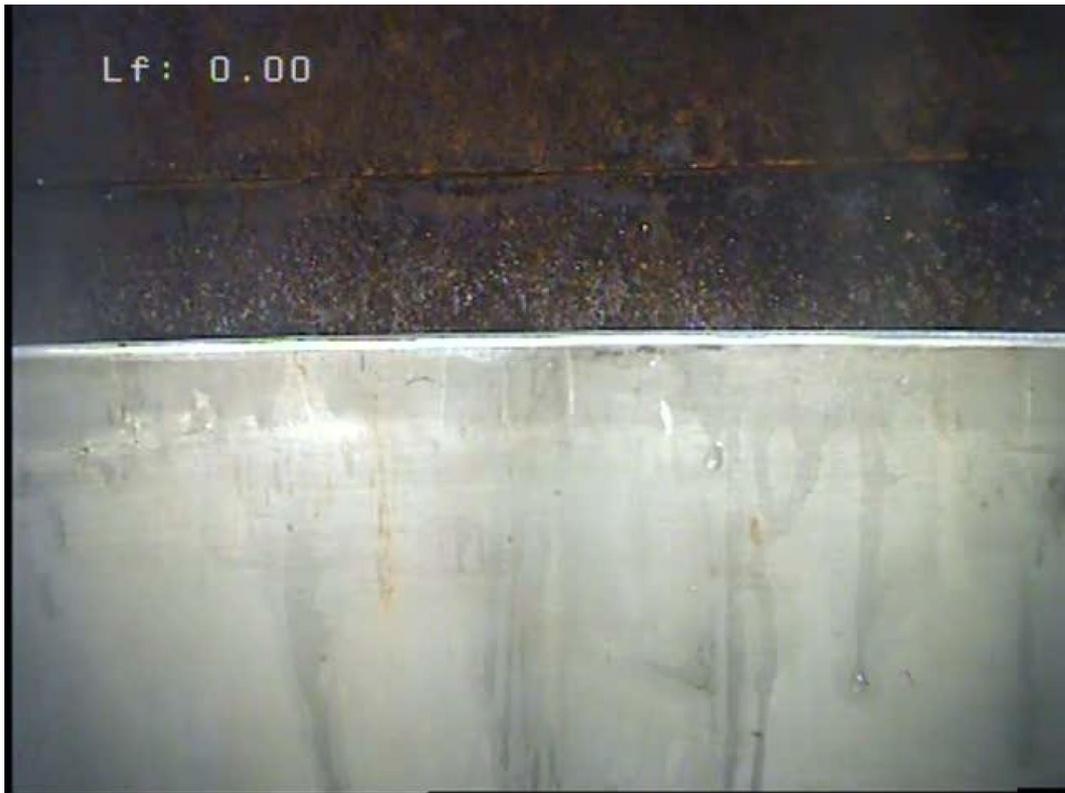
1- Sommet tubage inox plein – repère de mesure

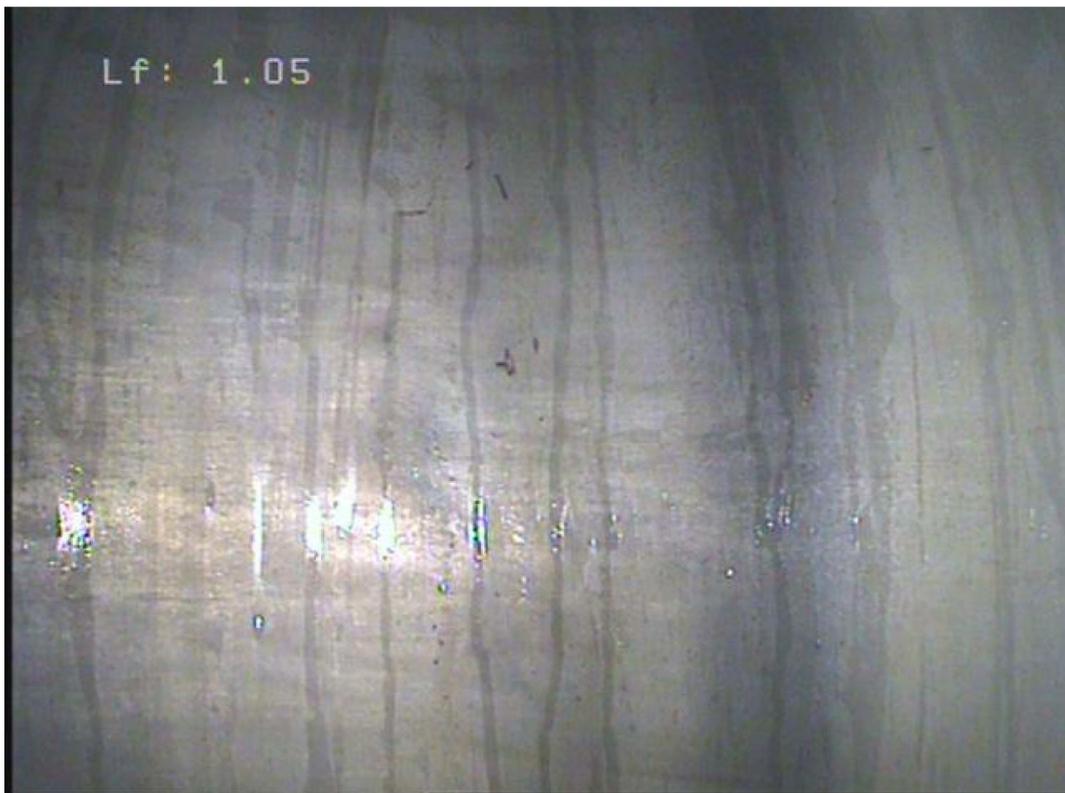
2- Tubage inox plein (-1.05 m) – paroi émergée

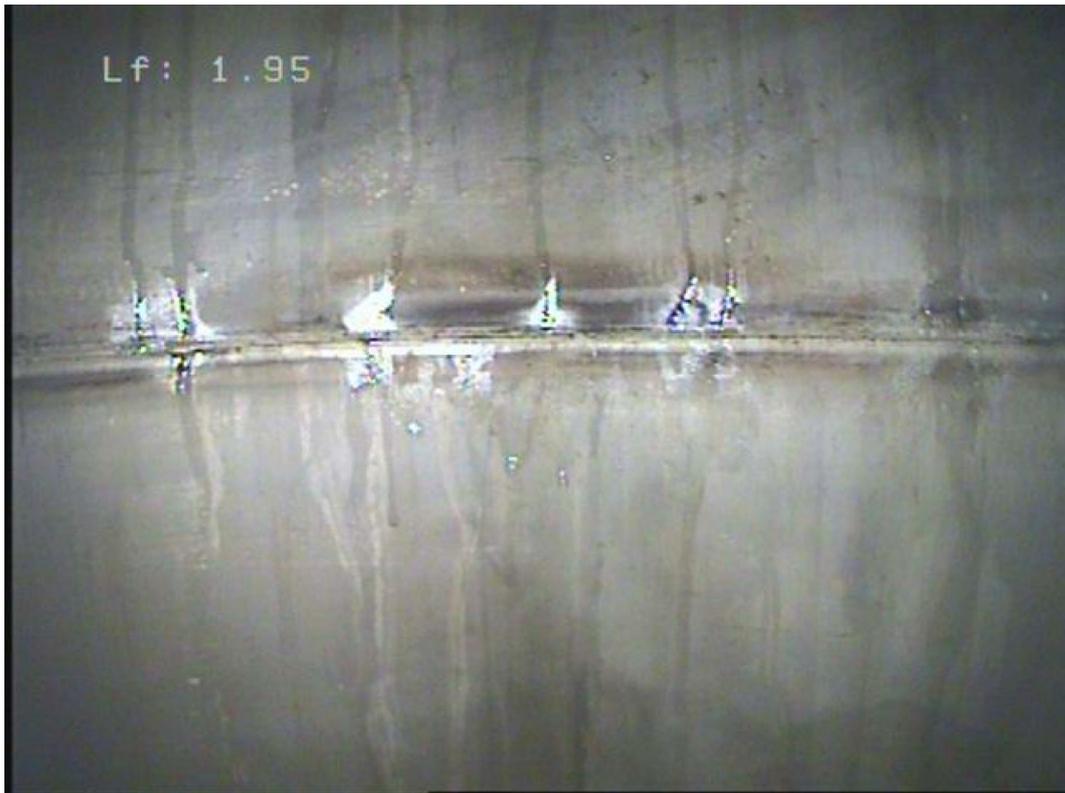
3- Tubage inox plein (-1.95 m) – premier raccord inter-tubes

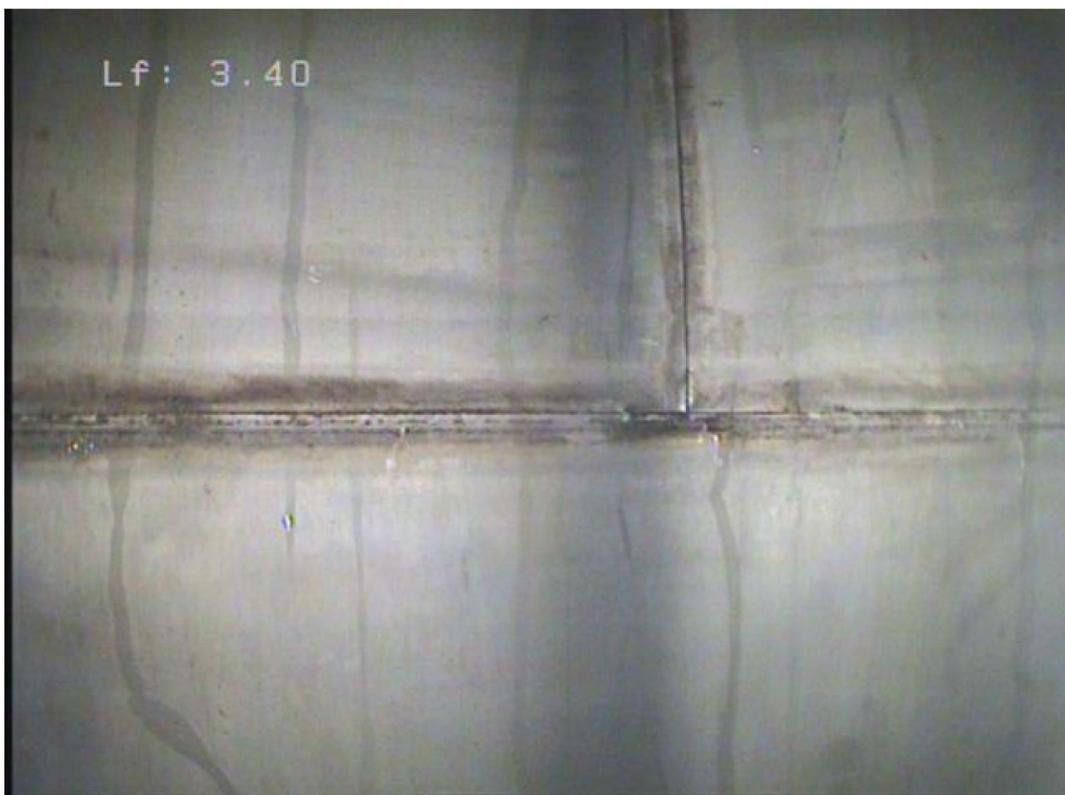
4- Tubage inox plein (-3.40 m) – soudure inter-tubages

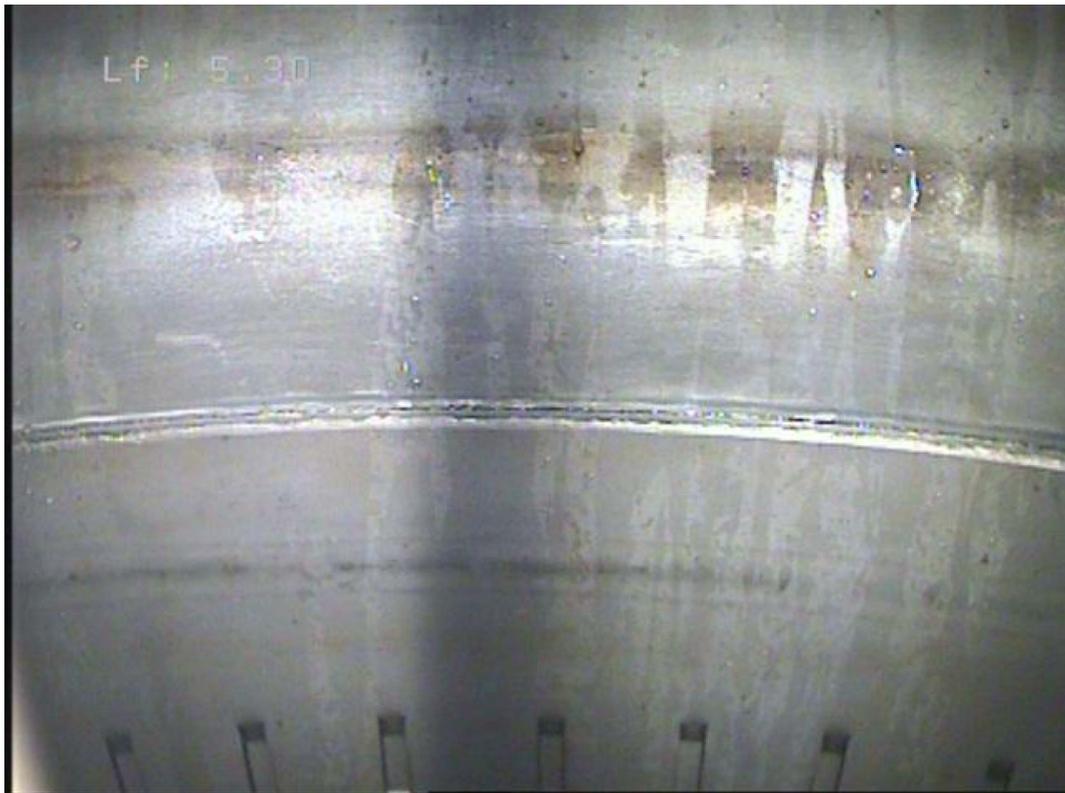
5- Tubage inox plein (-5.30 m) – raccord manchonné et tête de crépine

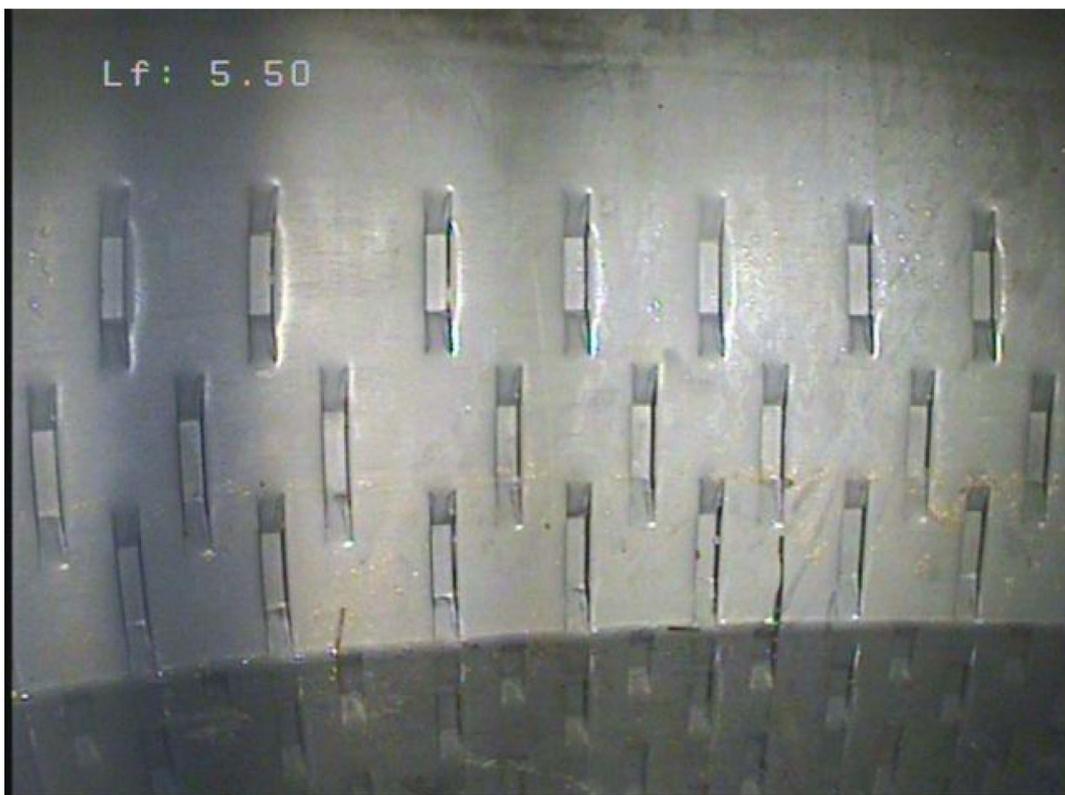
6- Tubage inox crépiné (-5.50 m) – niveau statique

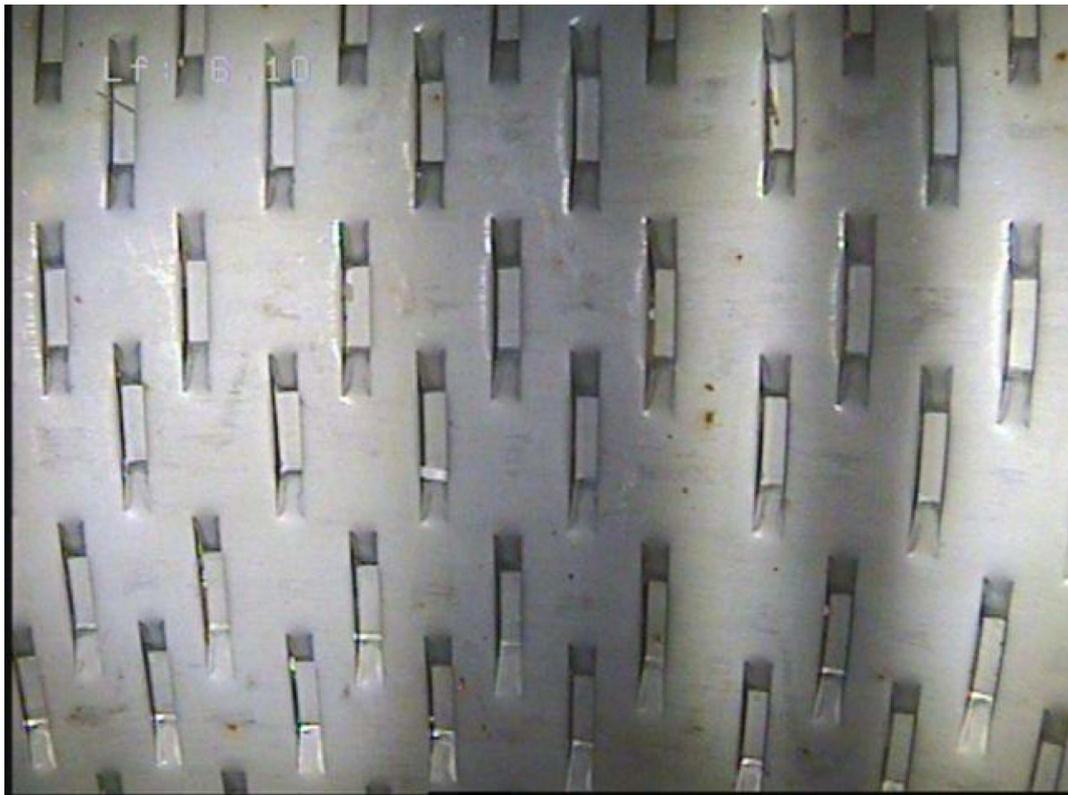
7- Tubage inox crépiné (-6.10 m) – crépine à nervures repoussées

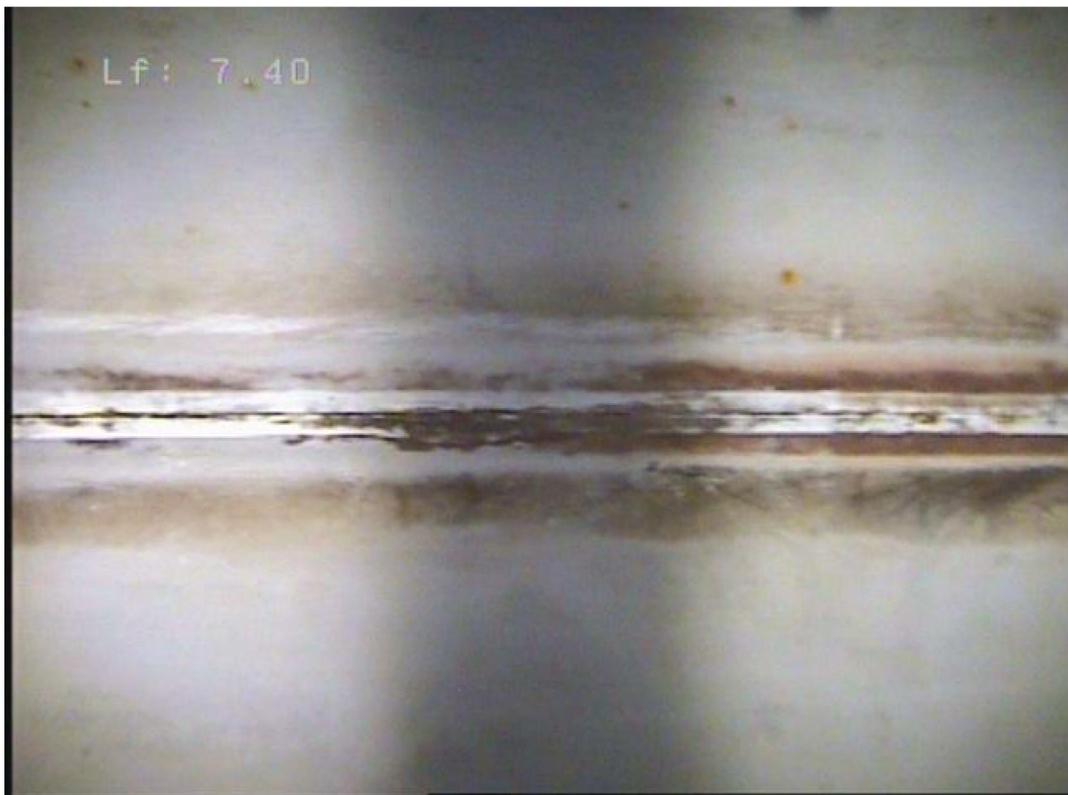
8- Tubage inox crépiné (-7.40 m) – soudure inter-tubes jointive

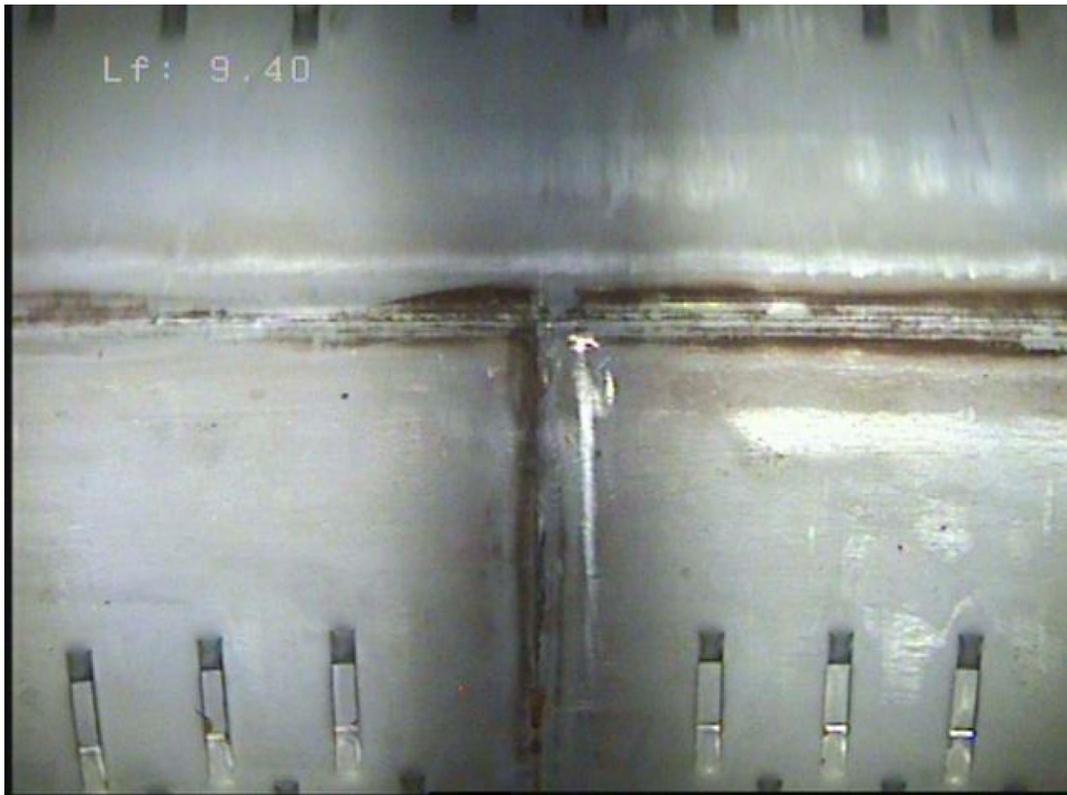
9- Tubage inox crépiné (-9.40 m) – raccord jointif

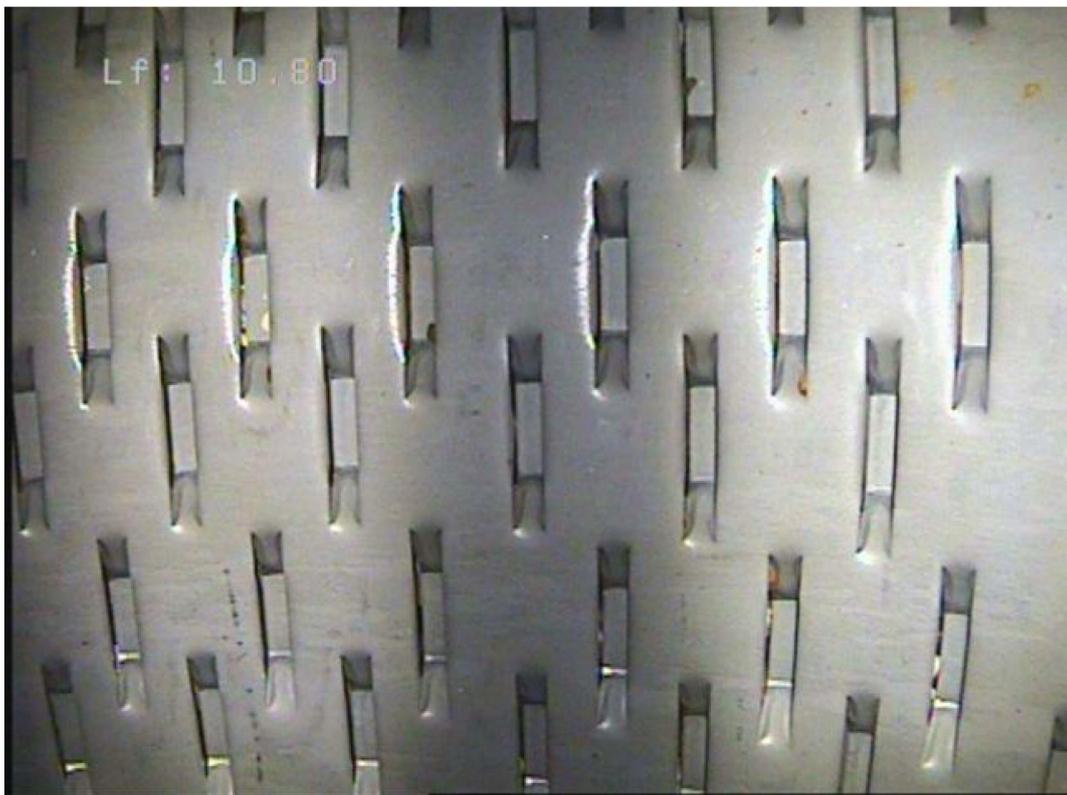
10- Tubage inox crépiné (-10.80 m) – fentes ouvertes et propres

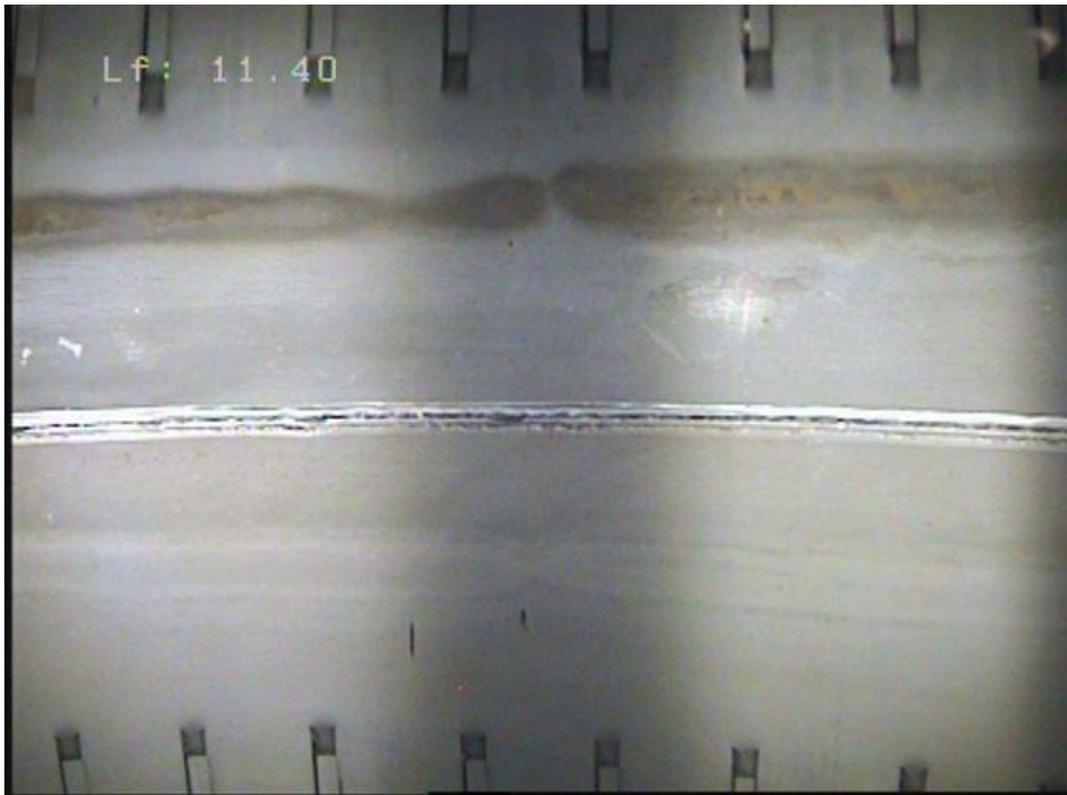
11- Tubage inox crépiné (-11.40 m) – raccord inter-tubage manchonné, jointif

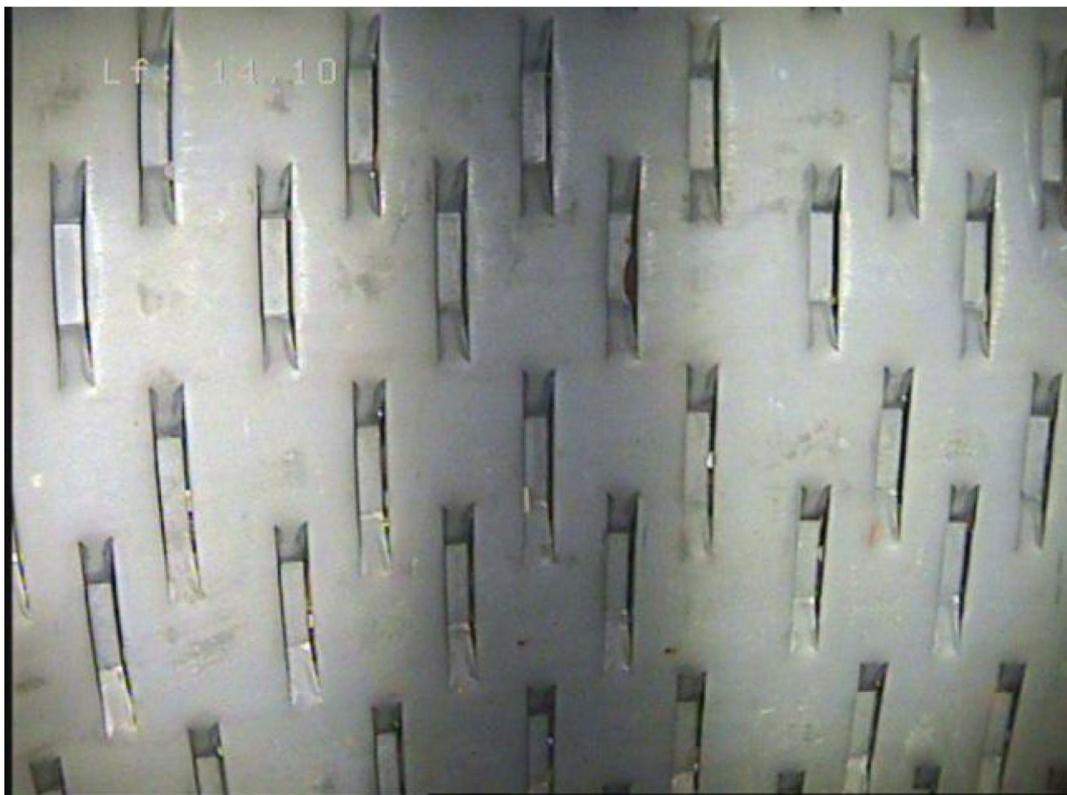
12- Tubage inox crépiné (-14.10 m) – fentes ouvertes et propres

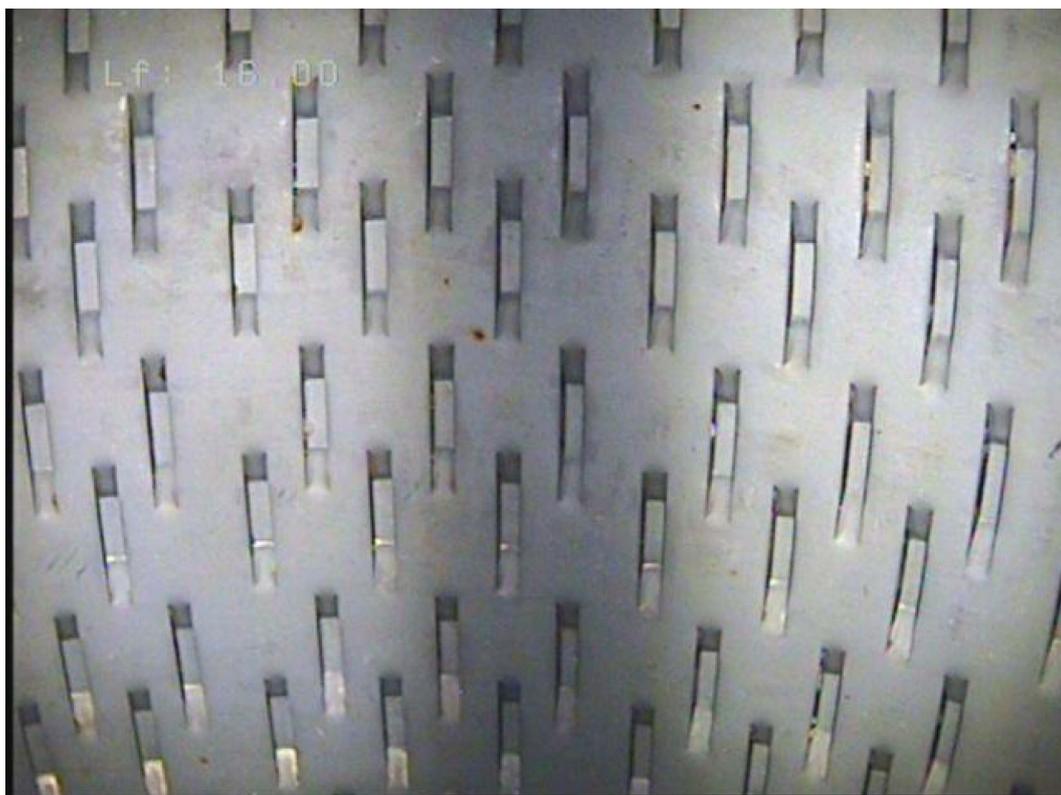
13- Tubage inox crépiné (-16.00 m) – fentes ouvertes et propres

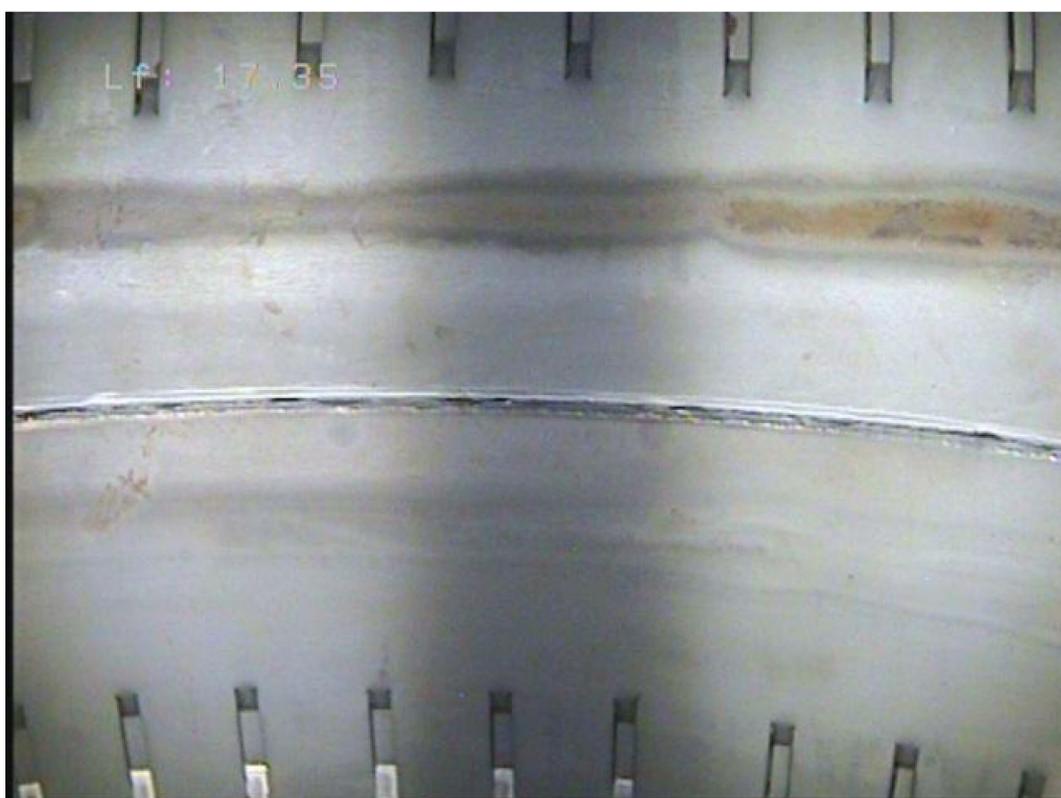
14- Tubage inox crépiné (-17.35 m) – raccord manchonné, trace de soudure

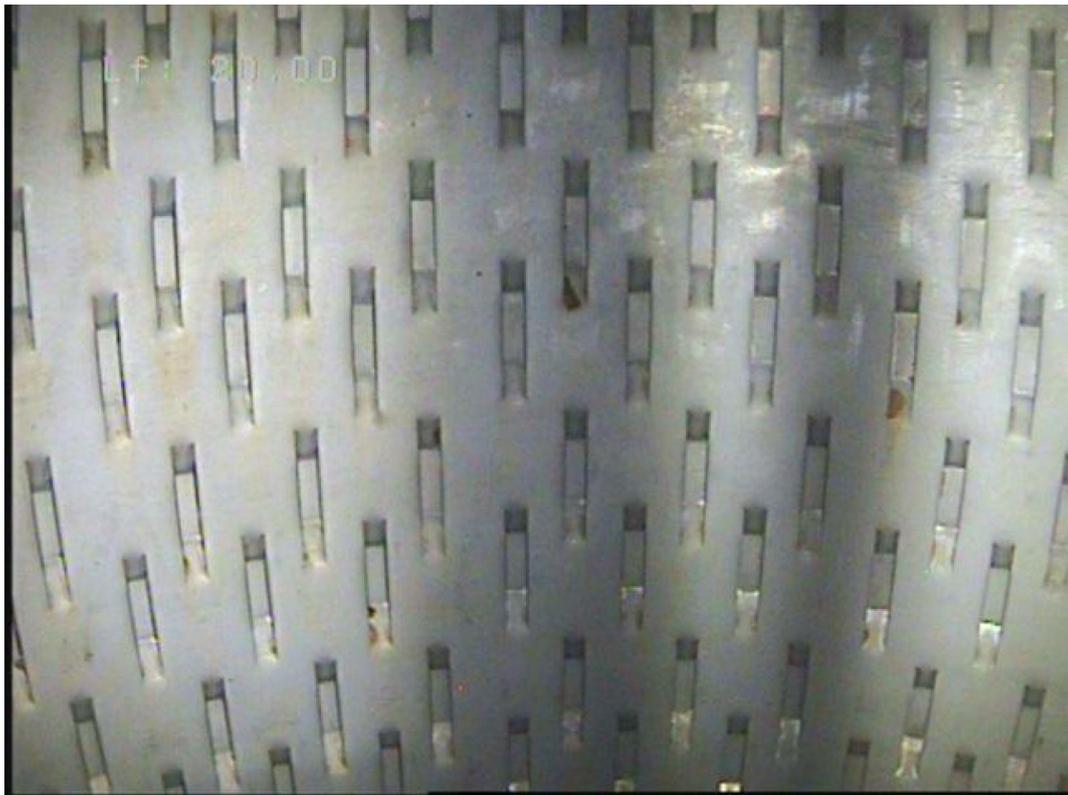
15- Tubage inox crépiné (-20.00 m) – quelques dépôts orangés

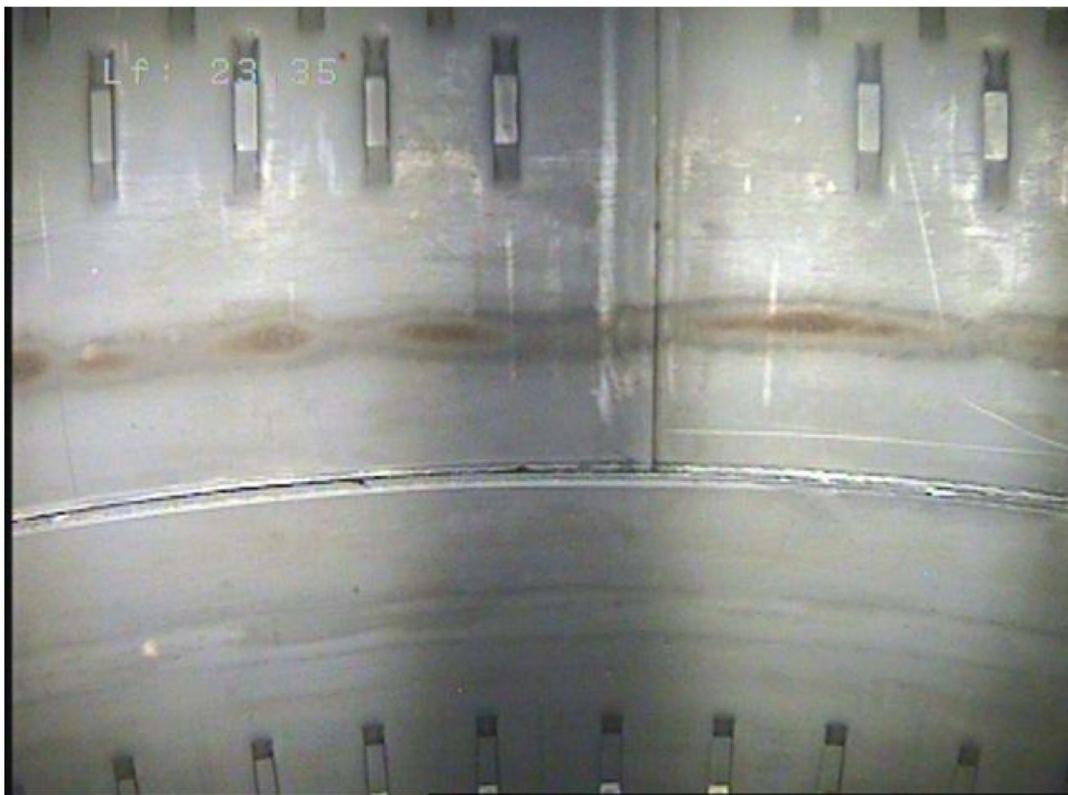
16- Tubage inox crépiné (-23.35 m) – raccord manchonné, trace de soudure

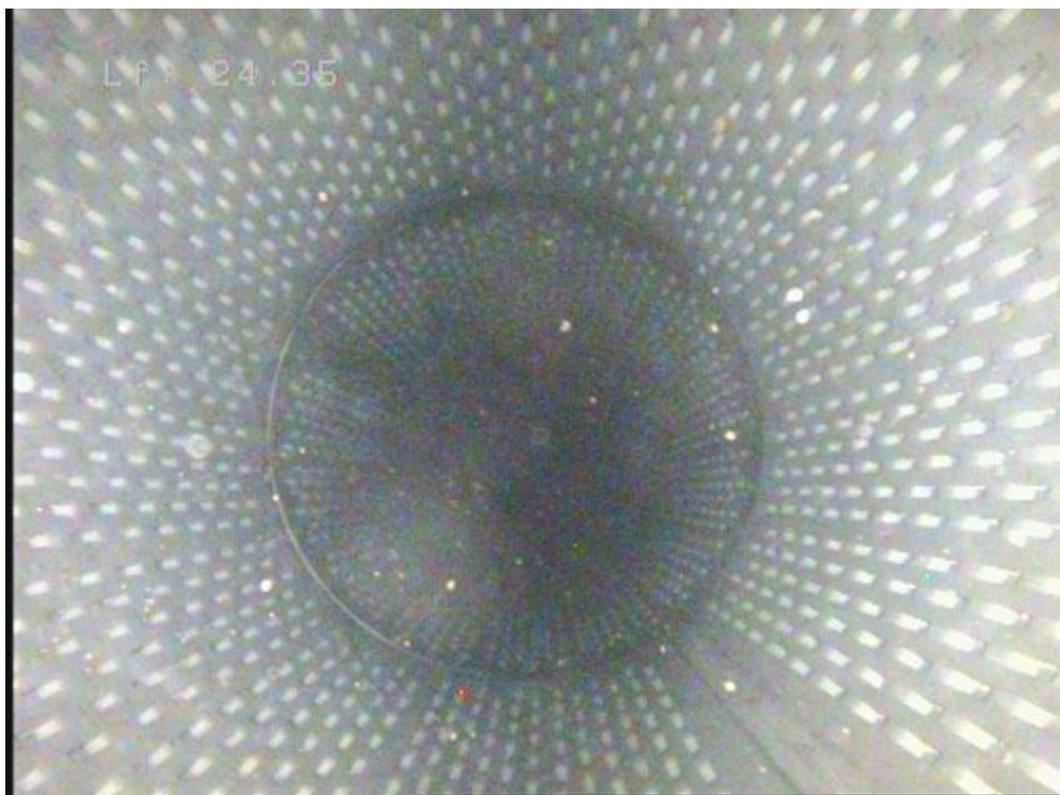
17- Tubage inox crépiné (-24.35 m) – vue plongeante sur la colonne captante propre

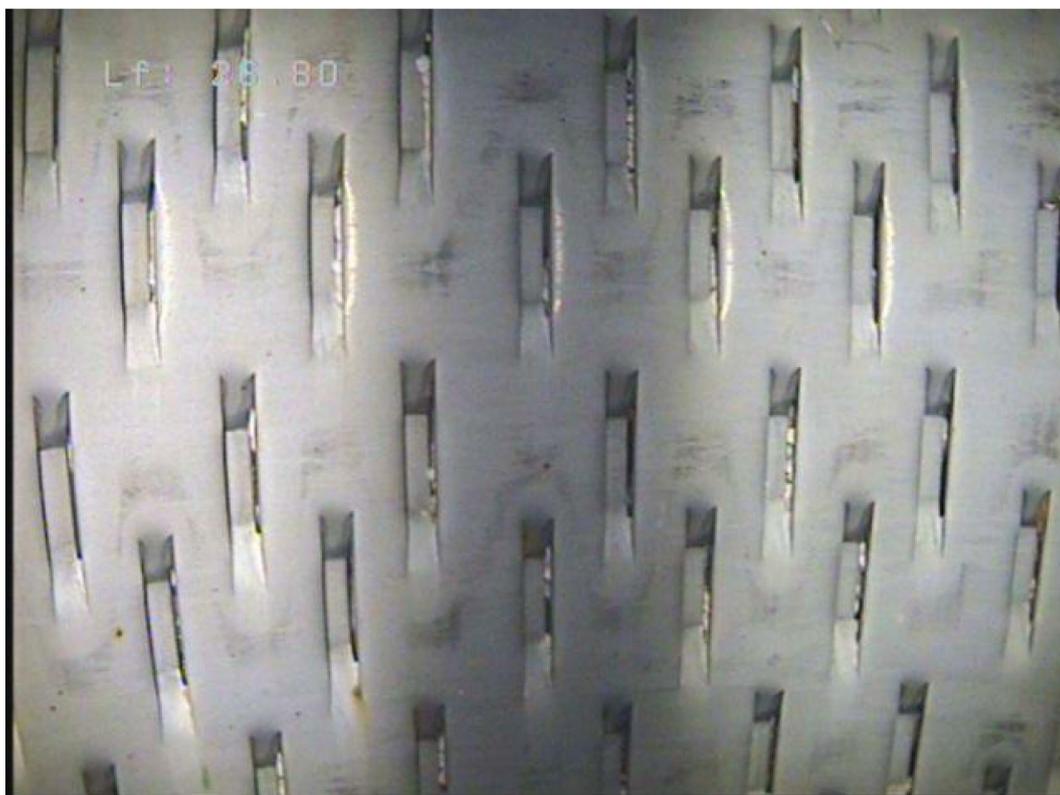
18- Tubage inox crépiné (-26.80 m) – massif filtrant visible derrière les nervures

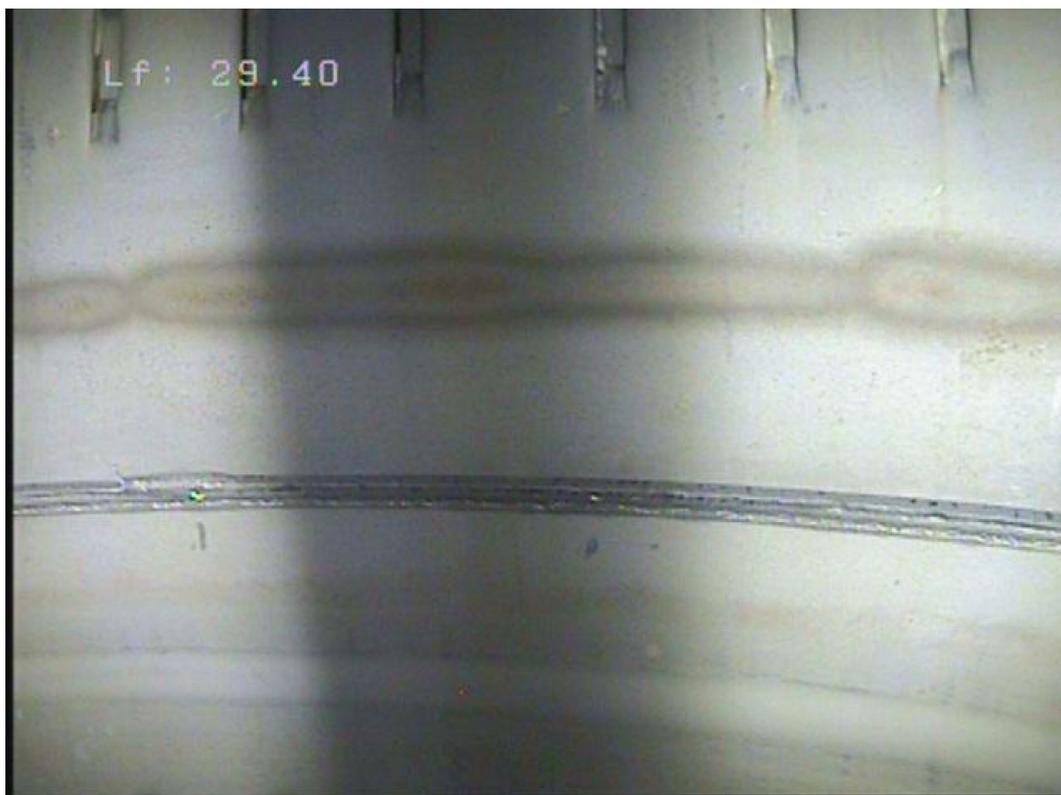
19- Tubage inox crépiné (-29.40 m) – raccord manchonné, trace de soudure, tubages jointifs

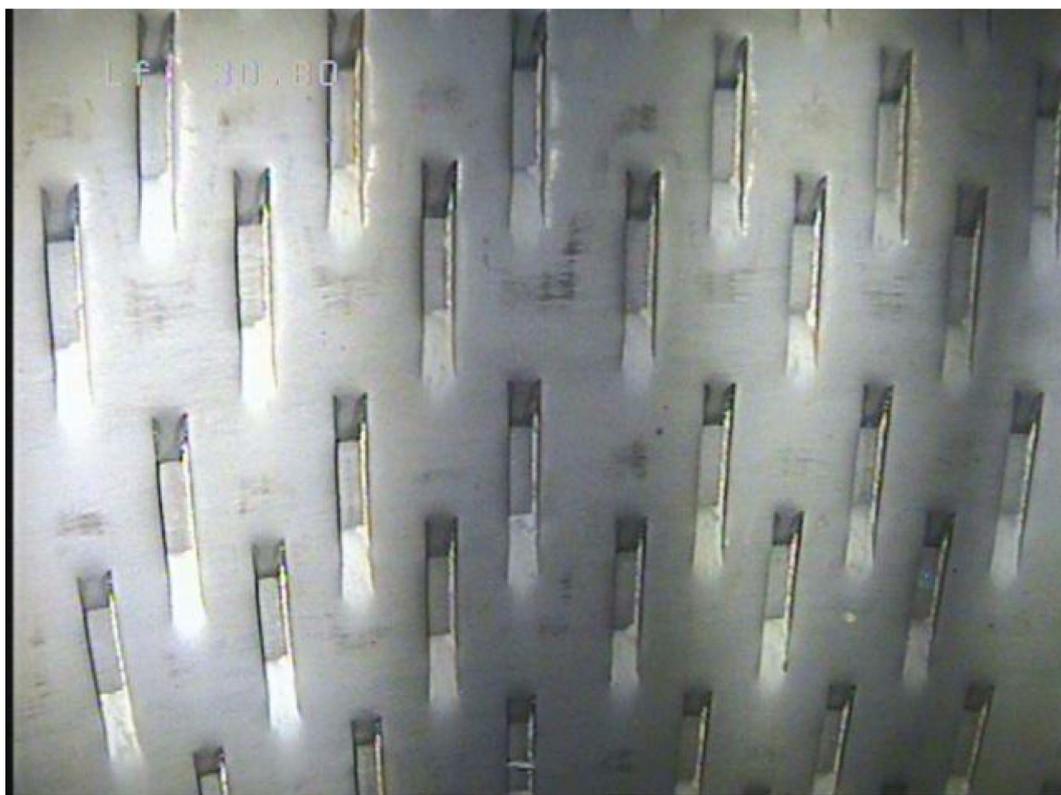
- . l'aspect général est propre et sans dégradation
- . les raccords inter-tubages sont jointifs
- . les soudures des raccords manchonnés sont propres
- . les crépines à « nervures repoussées » sont propres et ouvertes. On peut distinguer le massif filtrant à travers les fentes selon l'angle de la caméra. Toutefois, à partir de – 30 m environ, des dépôts clairs et fins, apparaissent sur les crépines. A partir de – 35 m, ces dépôts colmatent partiellement les crépines.

20- Tubage inox crépiné (-30.80 m) – dépôts de fines

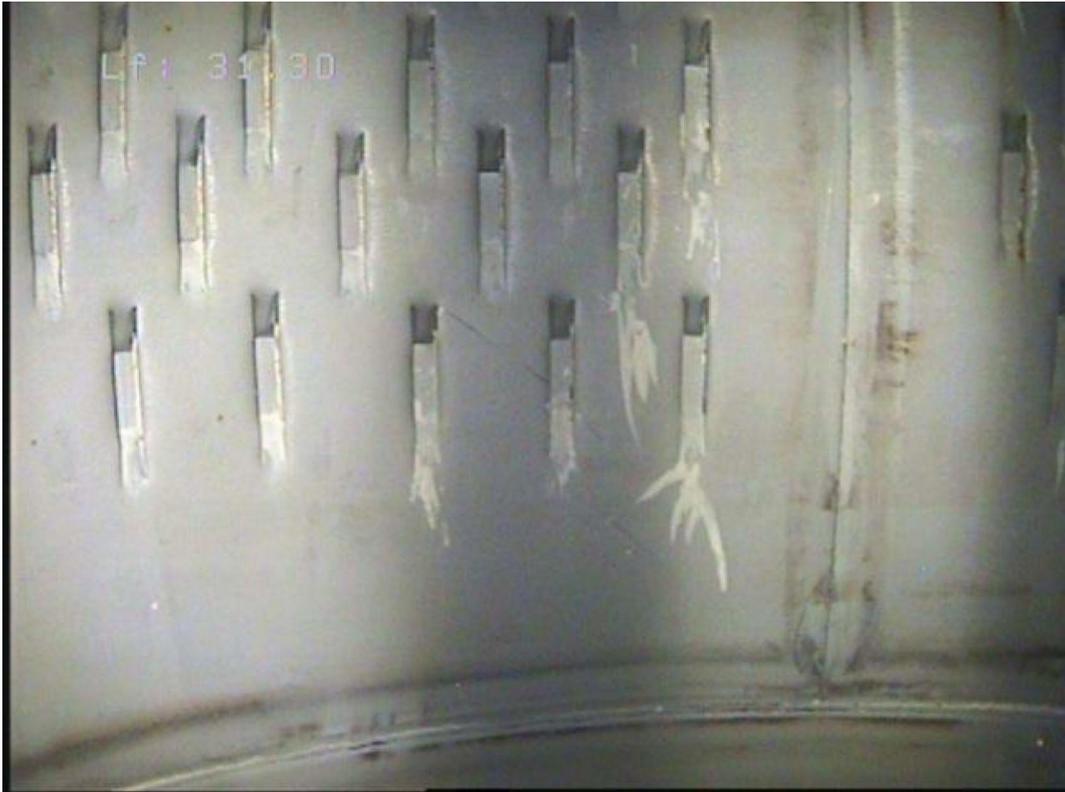
21- Tubage inox crépiné (-31.30 m) – dépôts de fines

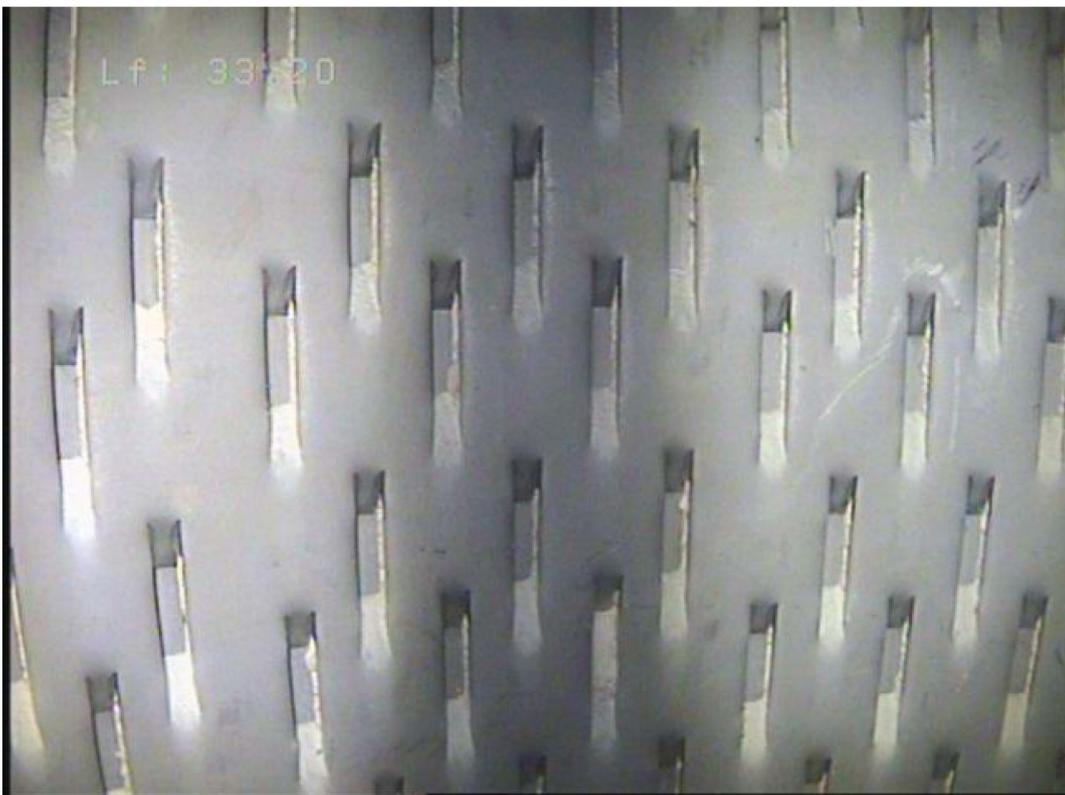
22- Tubage inox crépiné (-33.20 m) – dépôts de fines

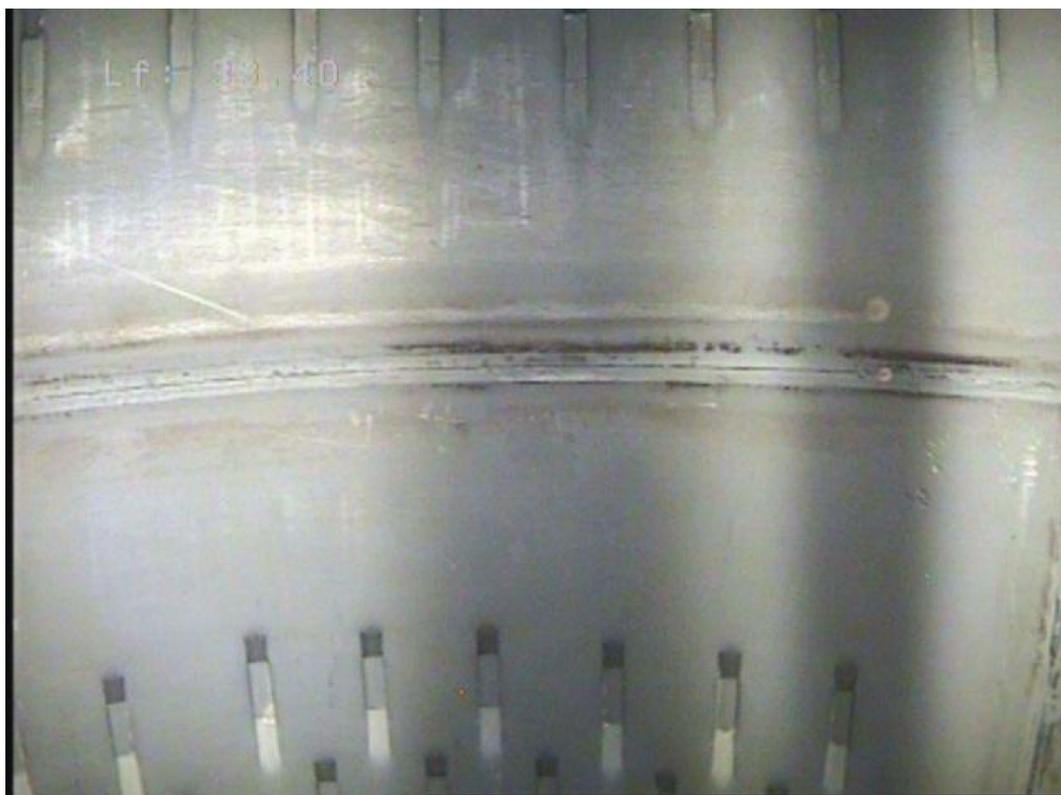
23- Tubage inox crépiné (-33.40 m) – raccord inter-tubages

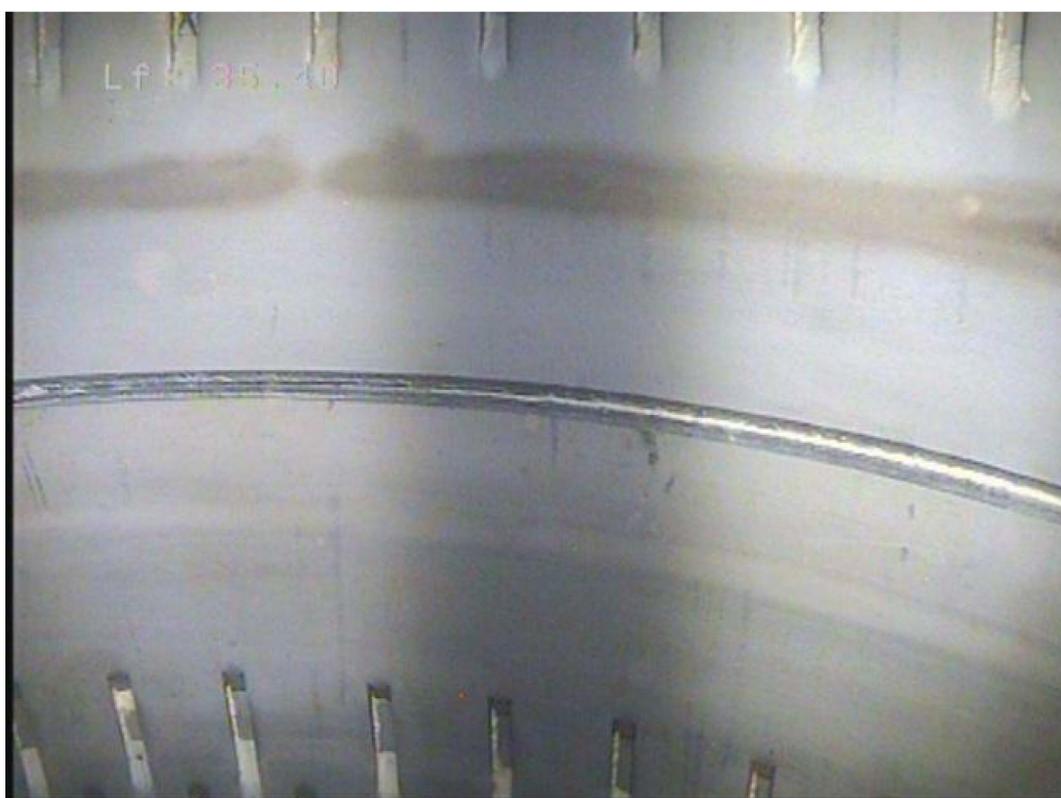
24- Tubage inox crépiné (-35.40 m) – raccord manchonné

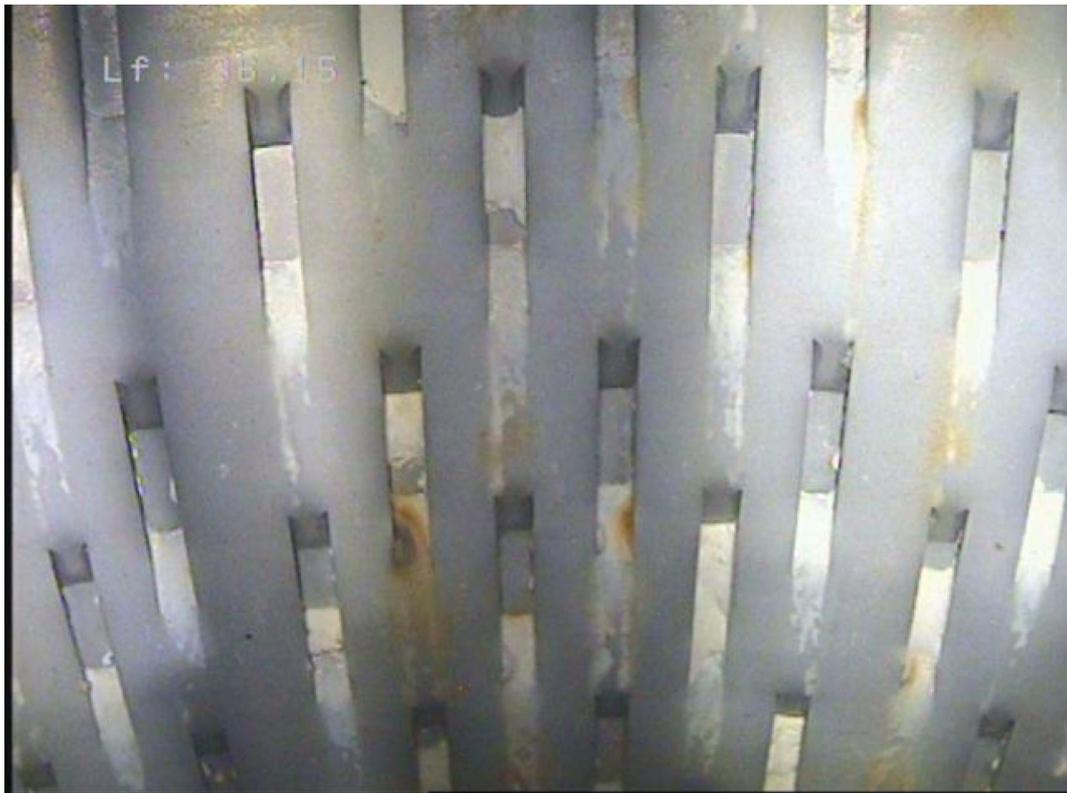
25- Tubage inox crépiné (-36.15 m) – dépôt de fines, quelques points d'oxydation

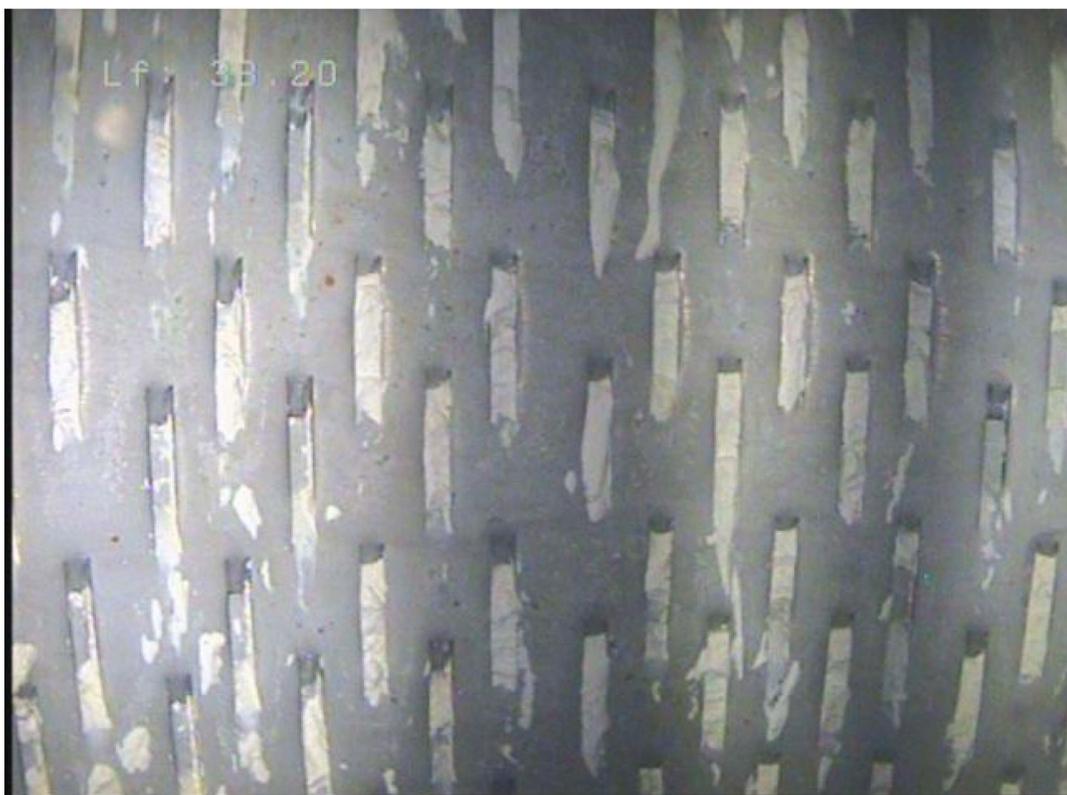
26- Tubage inox crépiné (-38.20 m) – reste de fines dans les fentes
