FORAGE NEUF

Commune de BOUY
Département de la MARNE

INSPECTION TÉLÉVISÉE

GHI/R/14-15/061/OJ-décembre 2014

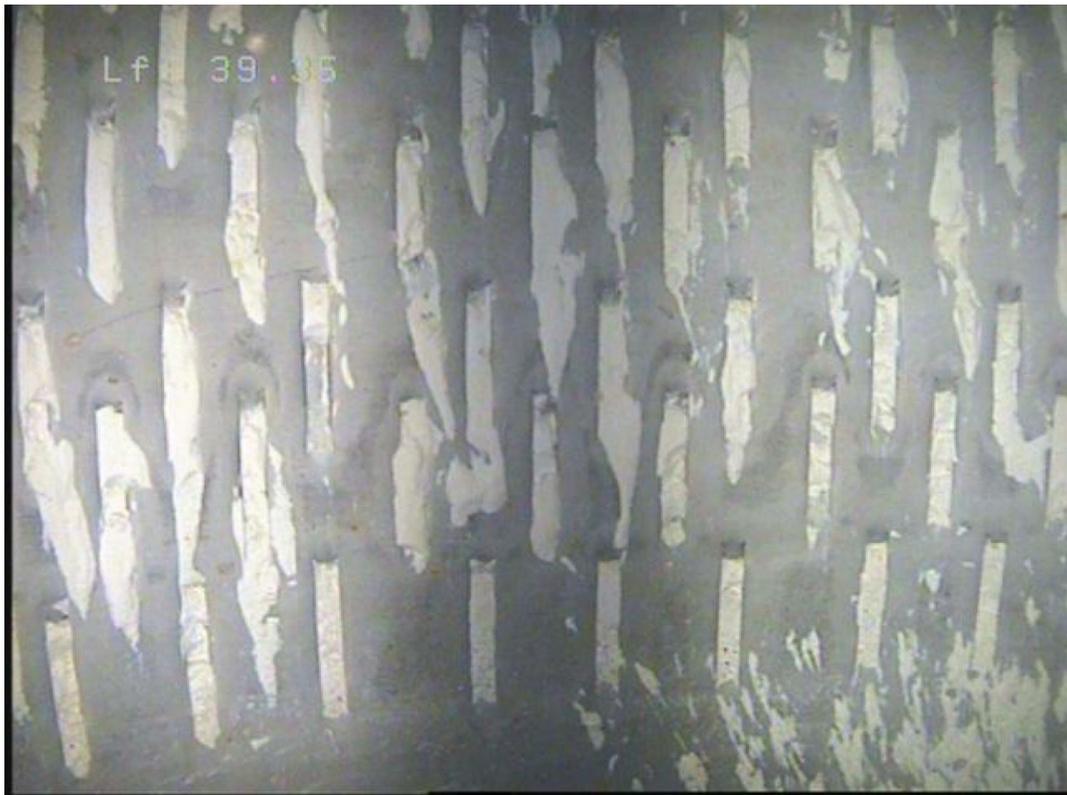
27- Tubage inox crépiné (-39.35 m) – accumulation de fines dans les fentes

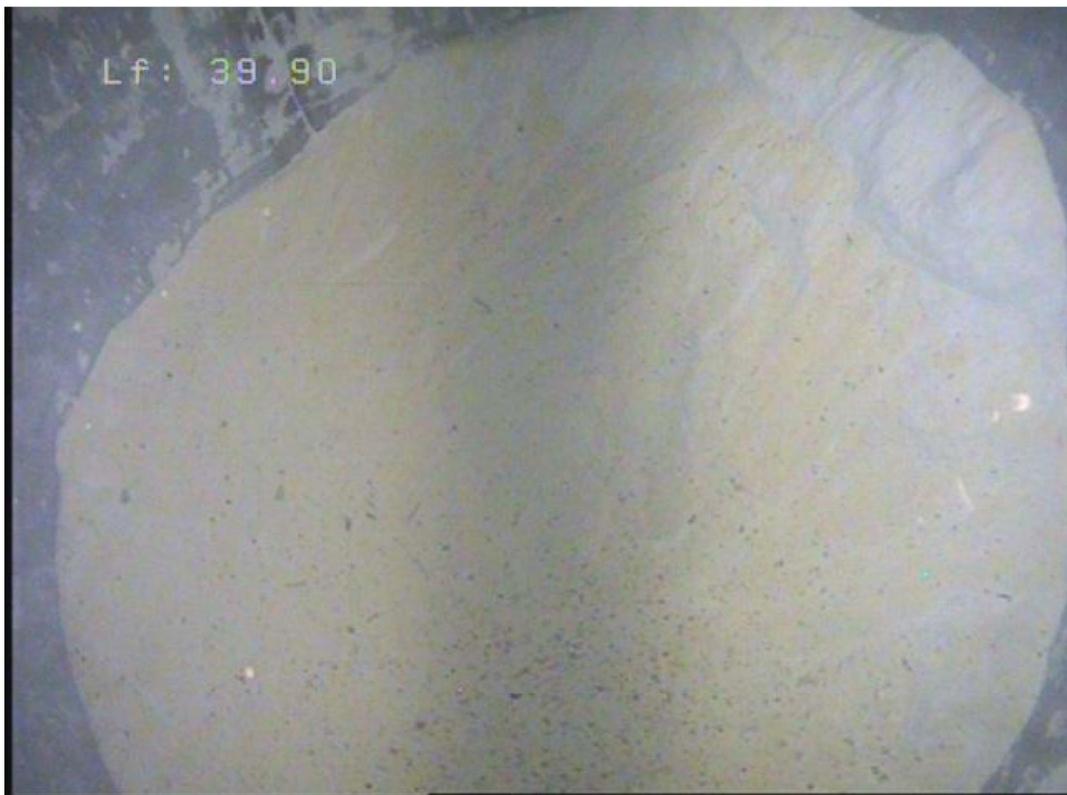
28- Tubage inox plein (-39.90 m) – fond de l'ouvrage

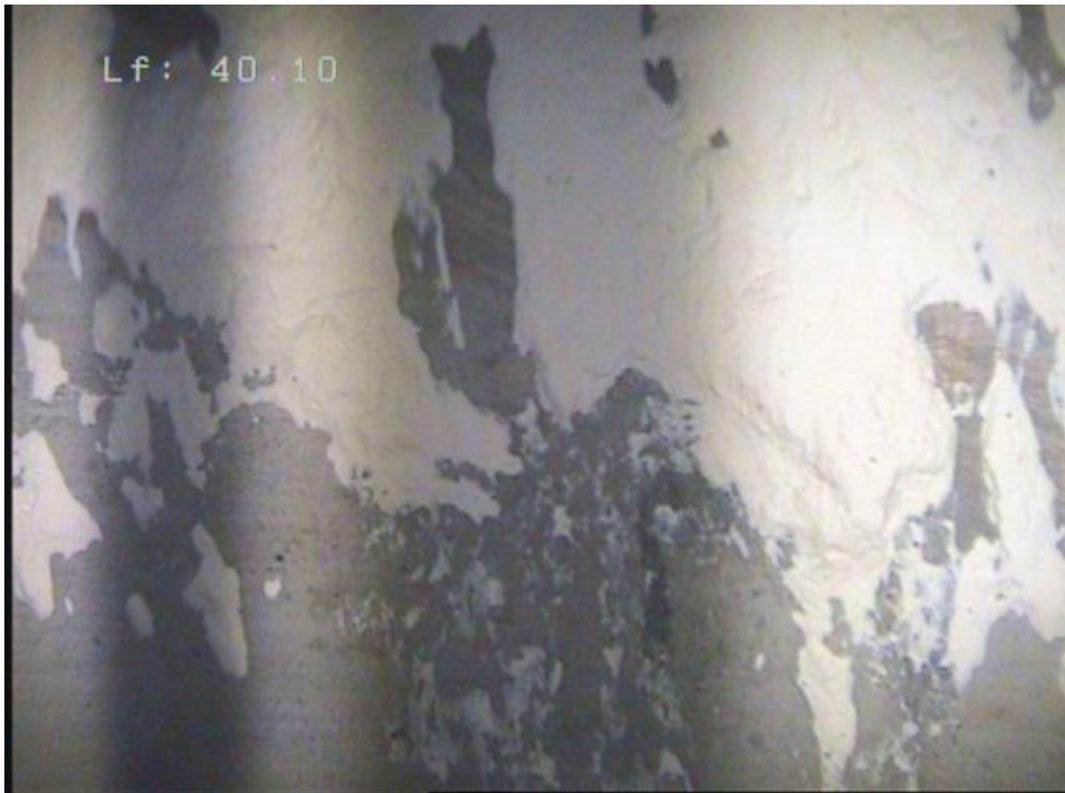
- . pas de dégradation constaté
- . plaquage de dépôts fins sur la paroi

29- Tubage inox plein (-40.10 m) – plaquages sur la paroi

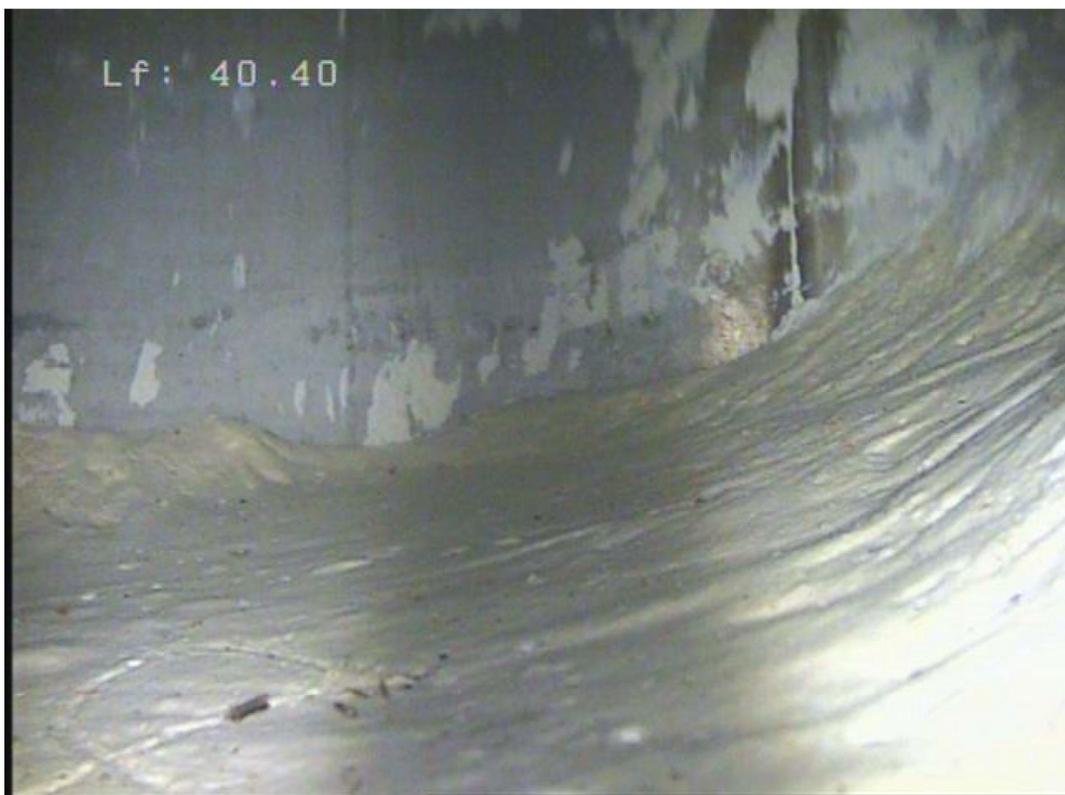
- fin de l'inspection à –40.40 m : accumulation de fines à la base de l'ouvrage

30- Fin de l'inspection télévisée – remplissage du fond par des sédiments fins et clairs
