VOLET HYDROGÉOLOGIQUE

Étude des bassins d'alimentation des captages
de Nesle-Hodeng et Beaussault

Syndicat d'O2 Bray

Tableau 5 : Extrait de l'inspection caméra

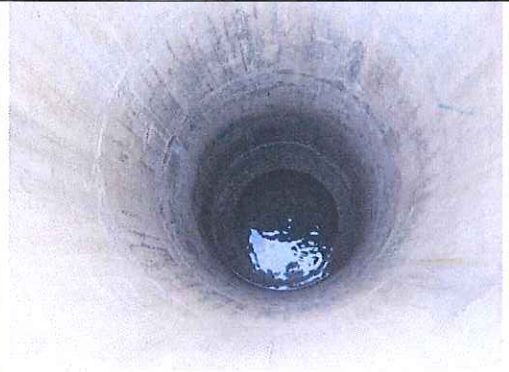
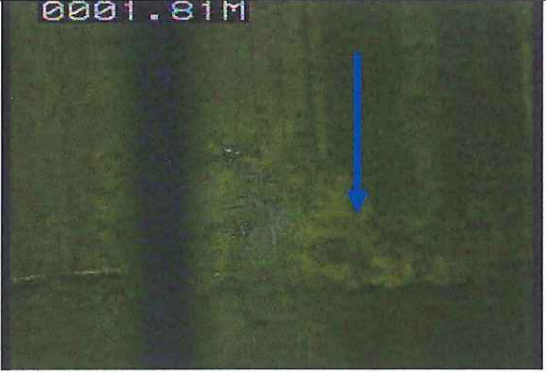
Vue du busage et de la crépine acier	Suintements le long des parois busées

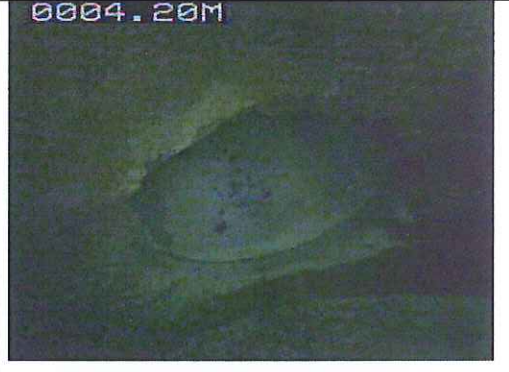
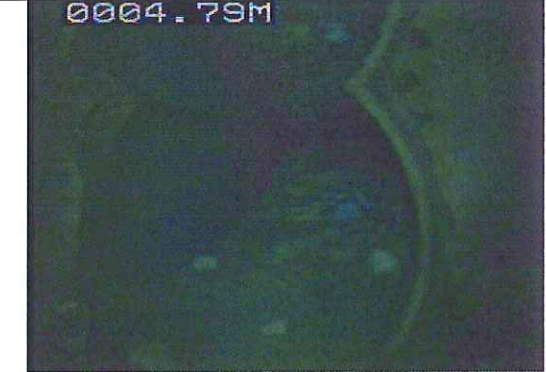
Drain	Drain Partiellement bouché

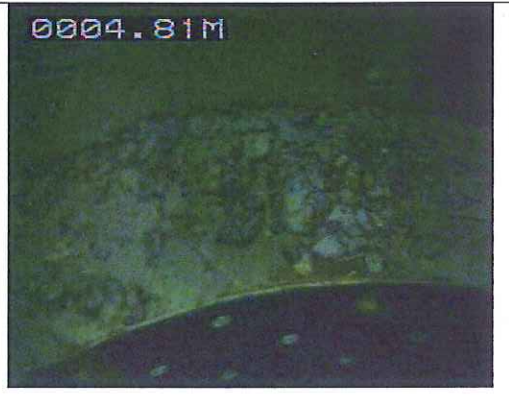
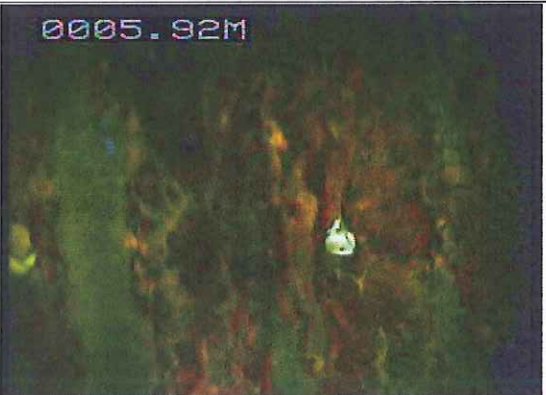
Interface buse/crépine	Crépine Acier en partie colmatée
