COMMUNE DE FRONTONAS

Recherche des origines de la pollution à la bentazone des captages de Pignieu

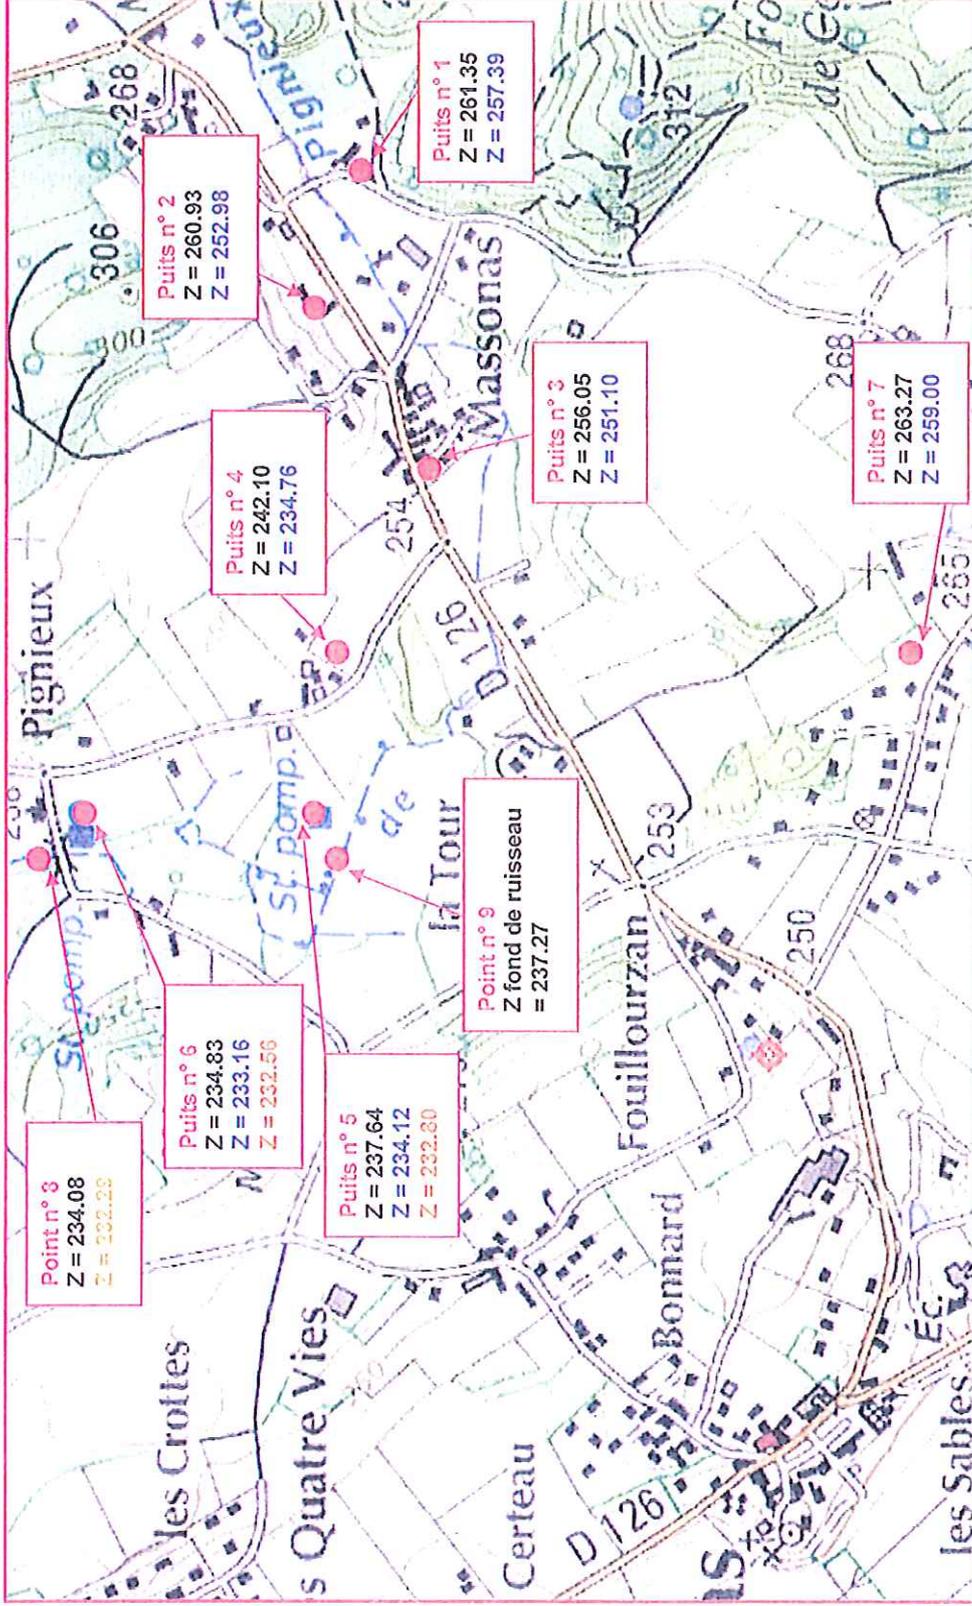
COMMUNE DE FRONTONAS
Captage AEP
Plan de situation des relevés piézométriques
Echelle 1/8000

Il n'est pas possible, sur ces seules données, de réaliser une carte piézométrique. De la carte (document 3) on retiendra toutefois les informations suivantes :

- L'écoulement dans le Vallon de Massonas correspond à une nappe assez étroite, et relativement « perchée » par rapport à la cuvette principale où se trouvent les ouvrages d'alimentation eau potable. La dénivellation piézométrique entre les puits 3 et 4 est de plus de 16 m. Le gradient d'écoulement souterrain est de 0,8 % (le 1er juillet 2010) entre P2 et P3 dans le Vallon : il passe à 6,5 % pour se raccorder à la cuvette principale, dans laquelle il n'est plus que de 0,43 % entre le puits Gerboulet et l'ancien puits d'alimentation en eau potable.

- De la même façon, l'écoulement issu de la dépression de la Léchère est à un niveau supérieur à celui de la nappe principale. La morphologie de substratum constitue manifestement une sorte de gradin de confluence, légèrement au Nord de la D126 et parallèlement à celle-ci.

- On notera que le puits agricole Gerboulet (n°4) se trouve incontestablement en partie amont de la cuvette principale, et exploite donc, en étiage, la même réserve que les deux captages d'alimentation en eau potable.

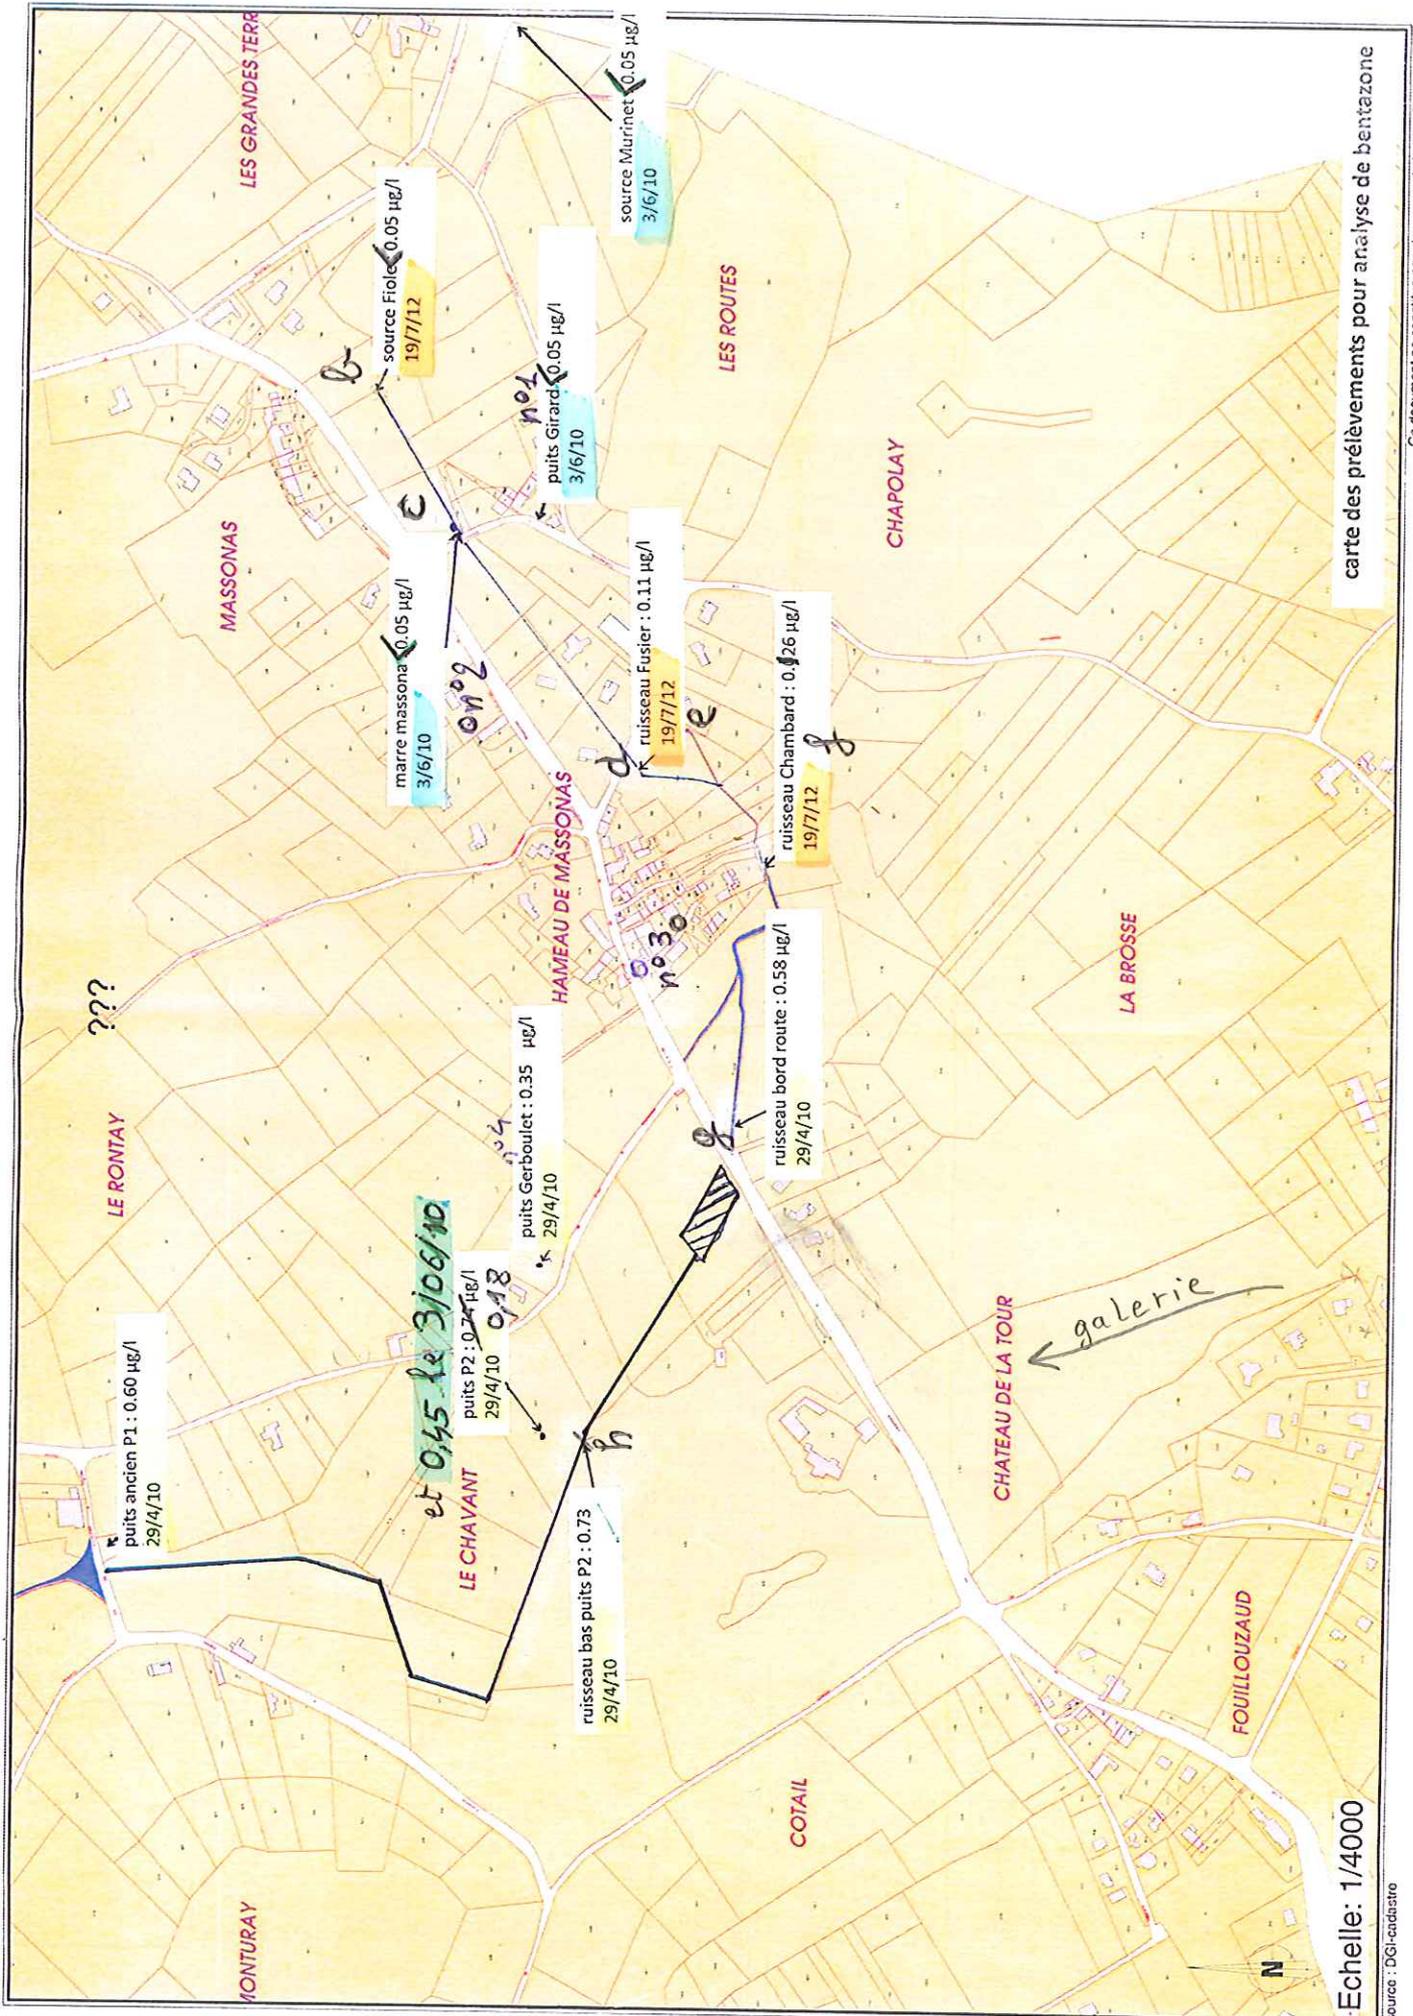
carte des prélèvements pour analyse de bentazone

Il n'est pas possible d'établir des comparaisons entre les différents points, si les analyses ne sont pas synchrones. Ces résultats permettent toutefois, sous réserve de confirmation par d'autres analyses, de mettre hors de cause certains secteurs, et de « cibler » une zone particulière.

Sur la base d'une seule analyse (point 7), le bassin-versant de l'étang de la Léchère ne semble pas contaminé (à confirmer).

Sur la base de 4 analyses (à 2 dates différentes), la partie amont du Vallon de Massonas n'est pas contaminée.

Les premiers points de contrôle où les analyses sont positives sont ceux en aval du chemin de Pineya. Bien qu'incomplète, la campagne du 19 juillet 2012 est très instructive.

Le ruisseau prélevé au point **f** est alimenté par deux émergences, les points **d** et **e** du plan. La teneur en bentazone au point **f** est plus de deux fois supérieure à celle constatée au point **d**. Ceci implique que la source **e**, alimentant une petite marre en contrebas d'une maison neuve (photo 7) devait présenter une teneur assez élevée ; mais elle n'a pas encore été analysée.

L'étude entreprise devra être confortée par une nouvelle campagne d'analyses, cette fois simultanée, sur les points suivants :

- puits Girard n°1, puits Gat n°2, et sortie marre Massonas (c) afin de vérifier, sur les eaux souterraines, et de surface, l'absence de pollution amont
- sortie buses au point **d** (traversée sous la route)
- source **e** sous la maison neuve
- ruisseau « Chambard » point **f**
