Photos de détails du captage

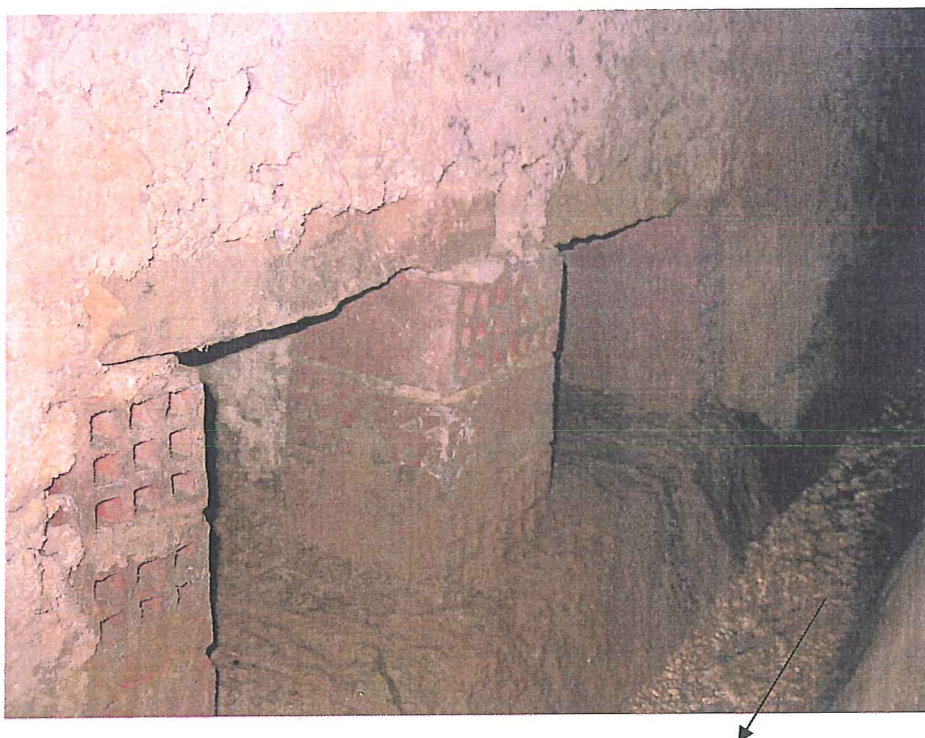
**Barbacanes à l'entrée
de la galerie drainante**

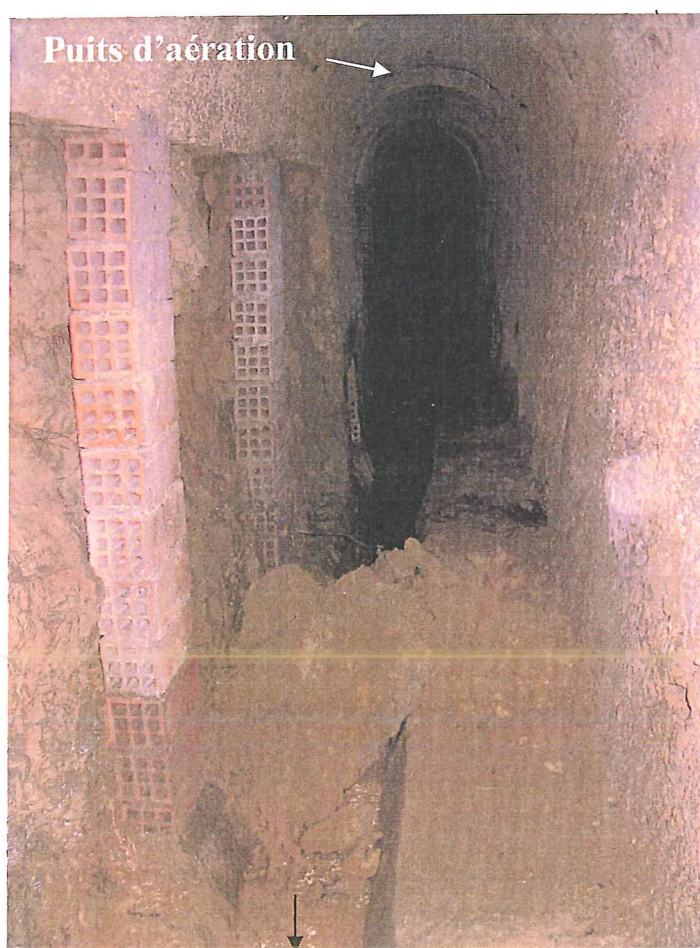
**Affleurement calcaire en fin de galerie
(≈50m), avec éboulement**

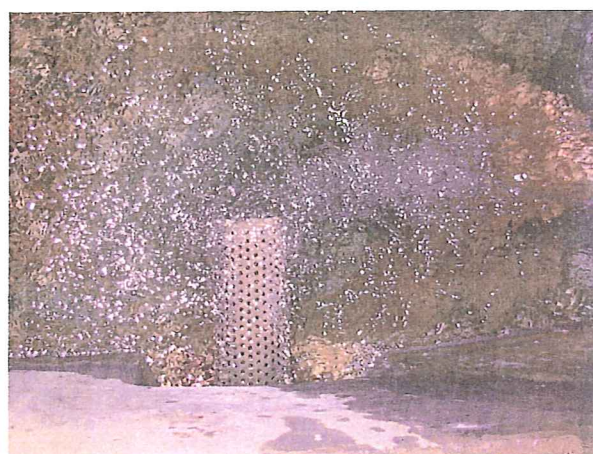
Détail de la crépine métallique

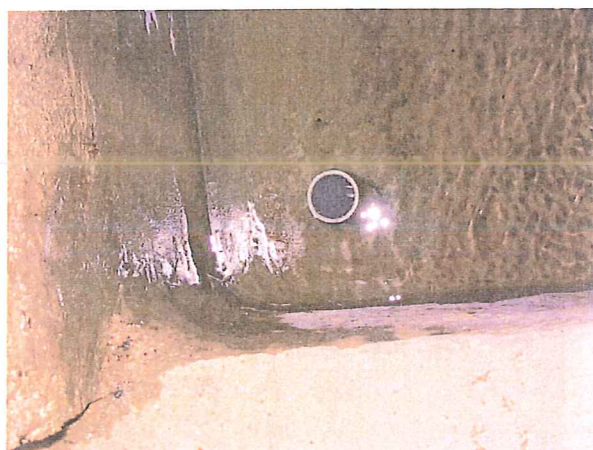
Détail du trop-plein PVC
