**ALIMENTATION EN EAU POTABLE
d'une collectivité publique**

**AVIS DE L'HYDROGEOLOGUE AGREE
EN MATIERE D'HYGIENE PUBLIQUE**

CAPTAGE JULIO BAS

**pour l'A.E .P. des hameaux de JULIO BAS et JULIO HAUT
commune de
SAINT VINCENT D'OLARGUES**

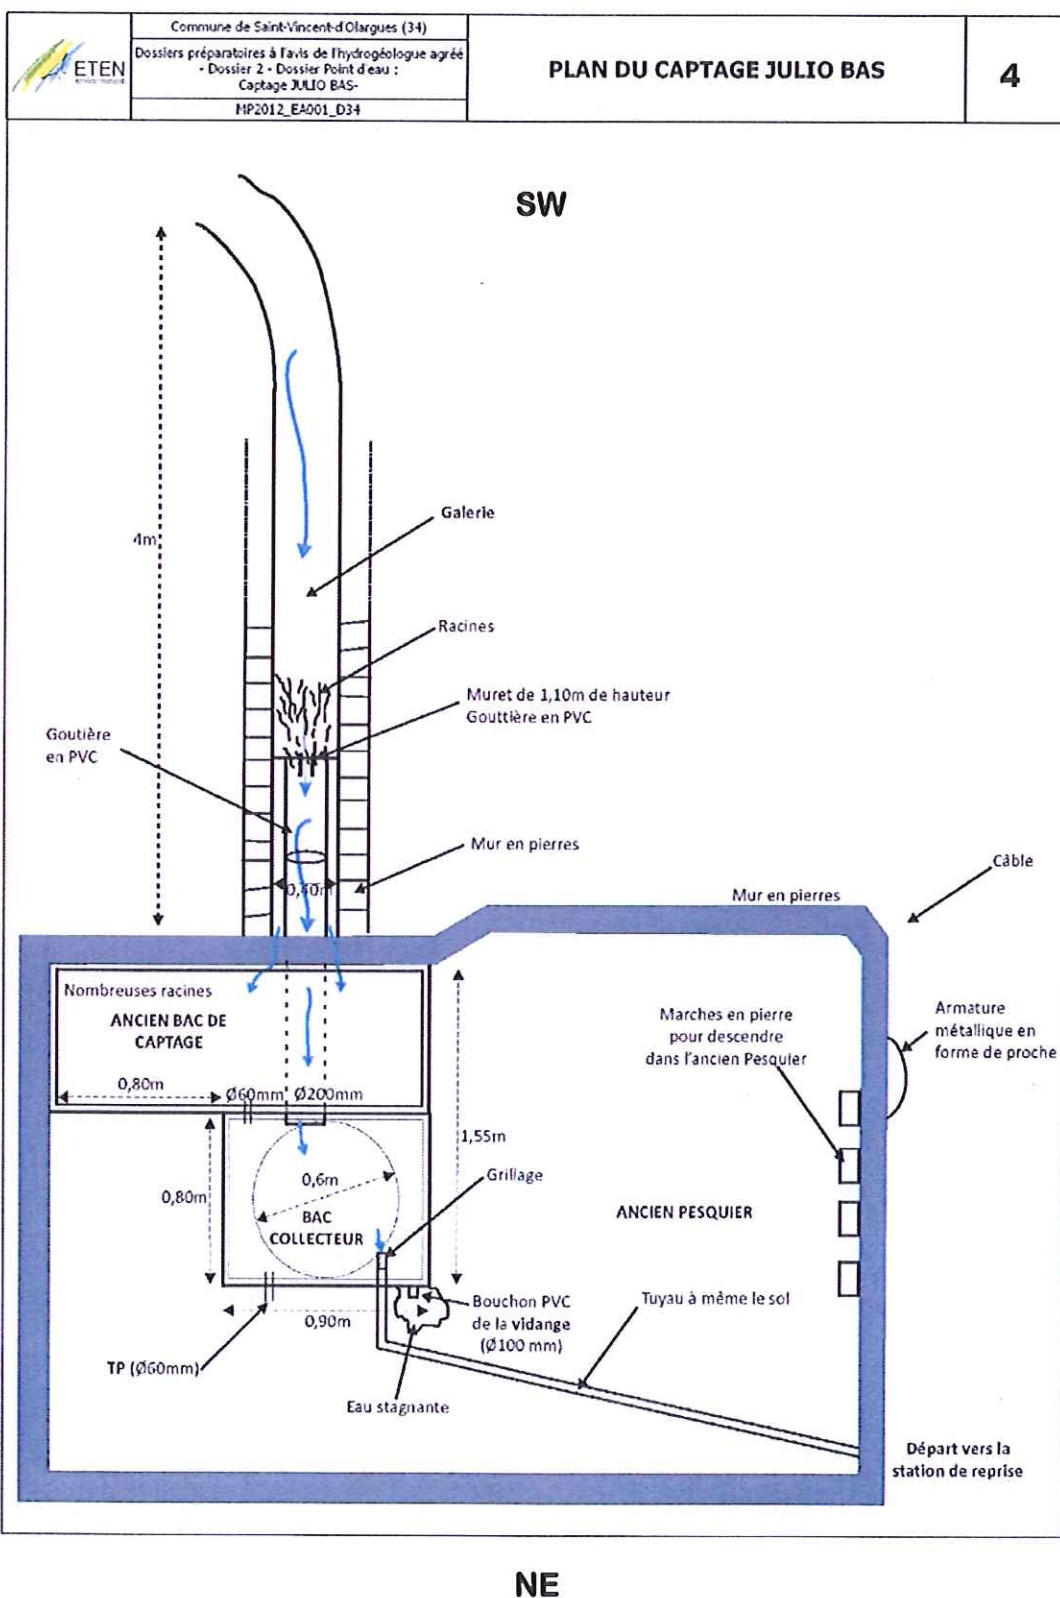
5 – Coupe du captage de Julio Bas – St Vincent d'Olargues

Ces écoulements sont en partie collectés par un tube PVC placé en bas d'un petit ressaut d'1m10 de la galerie et conduits dans un bac collecteur de 70 cm de profondeur et 70cm de hauteur. La part non collectée de ces écoulements s'écoule gravitairement vers un ancien bac de captage d'1m70 de long, 75cm de large et 70 cm de profondeur placé entre la source et le bac de collecte (Fig. 4 et 5).

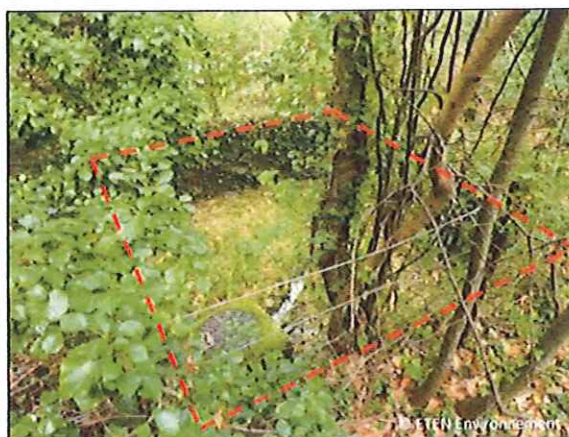
Vue de l'ancien pesquier depuis le sentier

Les murs de l'ancien pesquier sont envahis par du lierre tandis que le béton du bâti du bac collecteur est recouvert de mousse.

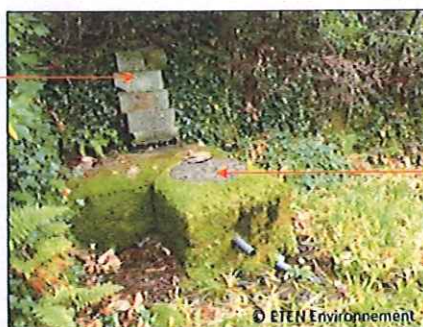
Tampon de voirie du bac collecteur

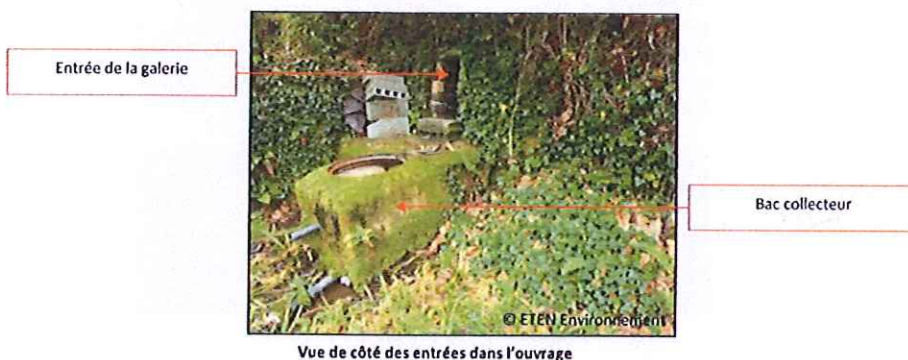
Pour accéder à l'intérieur du captage, il faut enlever les quérons posés devant l'entrée de la galerie. Une ouverture de 90 cm de haut et 35 cm de large est en place.

L'eau provient d'une galerie, murée en pierre de part et d'autre, d'une largeur et d'une hauteur de 35 cm et ayant une profondeur d'environ 4m (le fond de la galerie n'étant pas visible) et partant vers la gauche (vers le Sud) au fond. Il est probable que les eaux proviennent de fractures au sein du calcaire présent en fond de galerie. Le sentier menant au pesquier passe quant à lui au-dessus de cette galerie.

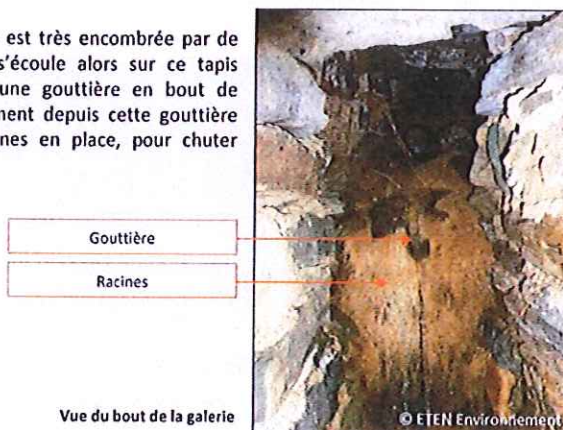
Vue de dessus du fond de l'ouvrage

La galerie est totalement tapissée est très encombrée par de très nombreuses racines. L'eau s'écoule alors sur ce tapis racinaire gravitairement jusqu'à une gouttière en bout de galerie. L'eau s'écoule principalement depuis cette gouttière mais également le long des racines en place, pour chuter 1,10 m.

Dans le fond de l'ouvrage, l'eau provenant soit de la gouttière, soit de l'écoulement le long des racines, rejoint un tube PVC cassé en partie, en guise de gouttière posée à même le sol.

La galerie en elle-même est en bon état. La construction en pierre ne menace pas de s'effondrer mais l'épaisse passe racinaire qui s'y est développée réduit probablement le débit potentiel de la ressource (obturation de certaines fractures).

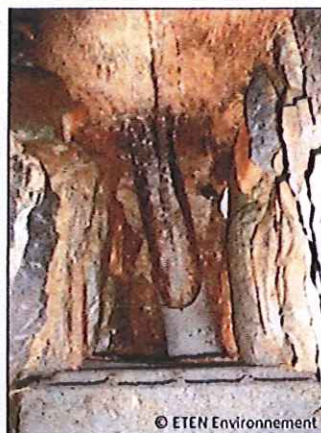
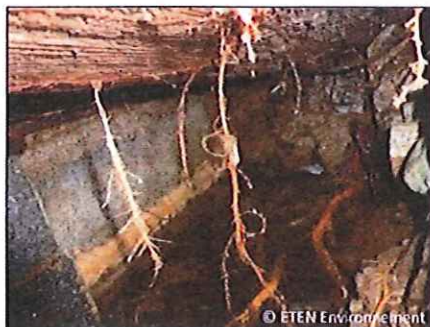
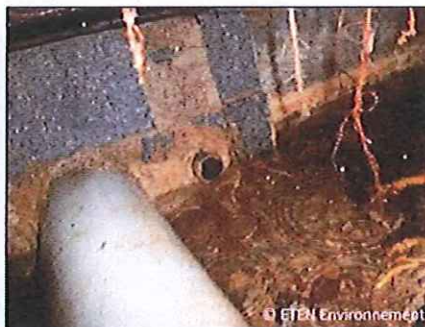
Toutes les eaux ne sont pas collectées par cette gouttière, et une partie poursuit son écoulement gravitaire jusque dans un ancien bac de captage difficilement accessible aujourd'hui, et encombré d'importantes racines. Ce bac correspond au bâti rectangulaire qui est adossé au mur de l'ancien puits. Ce bac mesure 1,7 m de long, 0,75 m de large et 0,70 m de hauteur. Il est probable que les eaux s'écoulaient ensuite de ce bac par un exutoire encore en place (tube PVC de 60 mm de diamètre) mais hors d'eau (même en période de hautes eaux comme en témoigne la photographie ci-dessous).

Vue de l'ancien bac de captage (à gauche) et de l'ancien départ des eaux (à droite)

Les eaux contenues dans cet ancien bac stagnent puis s'infiltrent probablement au travers de fissures du bâti en très mauvais état, puisque qu'aucun autre exutoire n'a été observé.

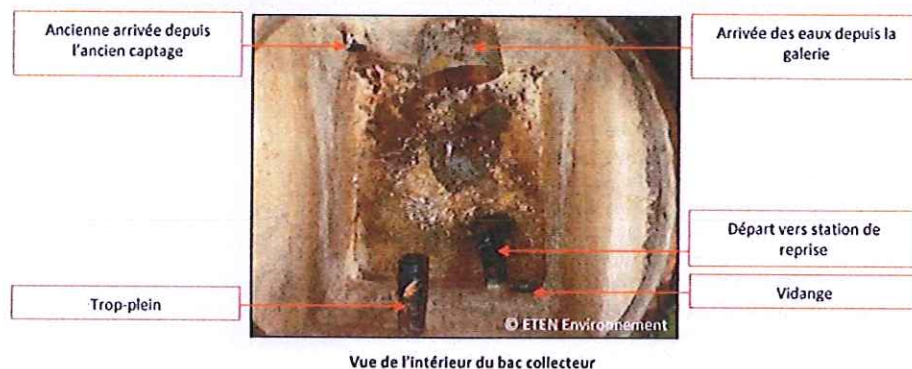
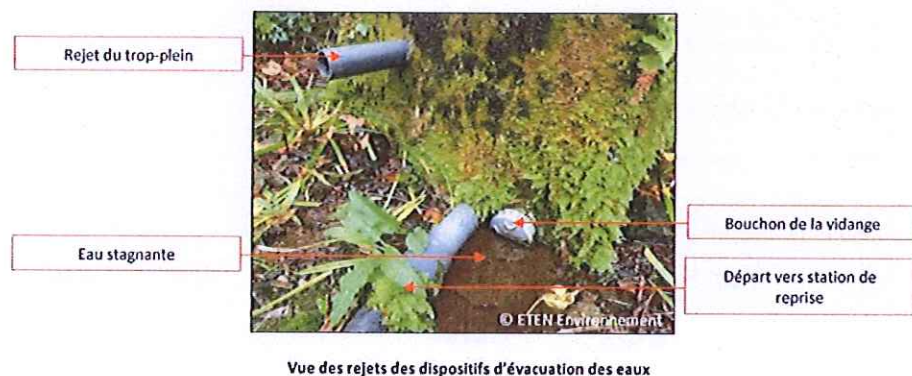
Le bac collecteur est muni d'une vidange bouchonnée située à côté du départ vers la station de reprise. Le jour de la visite, ce bouchon, qui fuit lui aussi, était à demi-noyé dans les eaux de stagnation.

Un dispositif de vidange est également en place. Celui se trouve à côté du départ des eaux vers le réservoir, légèrement enfoncé par rapport au sol du collecteur. Il est question d'un tuyau PVC de diamètre 100 mm, fermé par un bouchon PVC. Le rejet se situe à l'aval du collecteur.

Devant le collecteur, et plus particulièrement au niveau du bouchon de la vidange, de l'eau stagne. Il semblerait alors que ce bouchon ne soit pas étanche et laisse s'échapper de l'eau du bac collecteur.

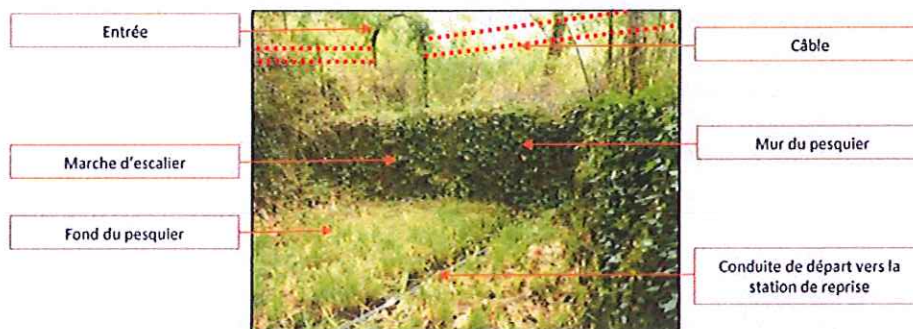
La galerie du captage Julio Bas se situe sous un sentier, en contrebas de ce dernier par lequel on arrive au captage. Il faut alors descendre dans un ancien puits pour y accéder. Le fond de celui-ci est plat et couvert de végétation. Sur les murs délimitant le puits, quelques piquets soutenant des câbles sont en place. Cet ensemble fait office de clôture mais l'accès au captage reste possible via une armature en porche et des pierres dépassant du mur servant de marches.

Vue de l'ancien puits
