Rapport de télé-inspection

**Forage aux lagunes de Vouters
à FREYMING-MERLEBACH (Moselle)**

29 Aout 2014

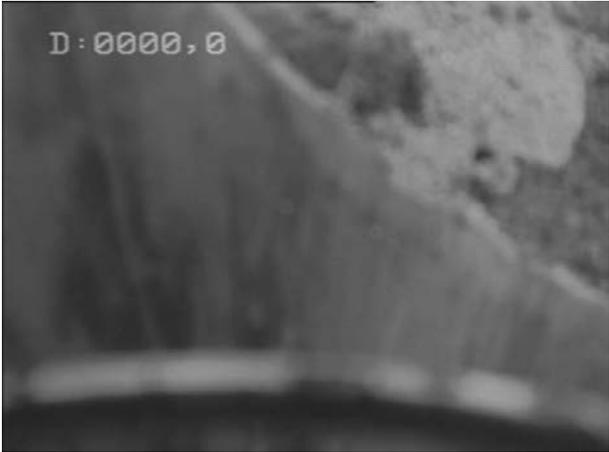
<p>Début de l'inspection Le zéro caméra se situe sur le dessus du tube PVC.</p>

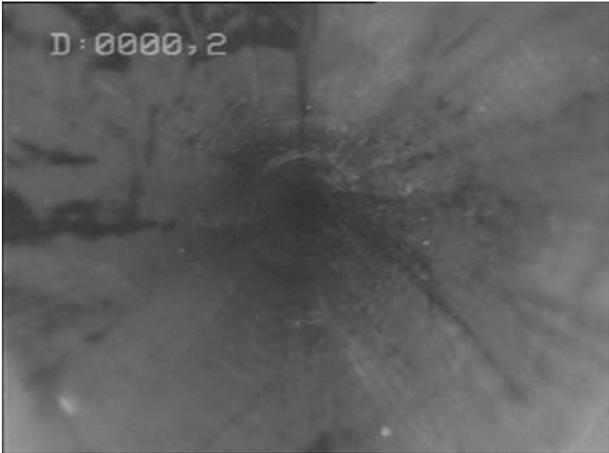
<p>Vue du tube PVC.</p>

L'inspection a permis de constater que le tubage PVC est en bon état. Quelques dépôts sont visibles sur les crépines.

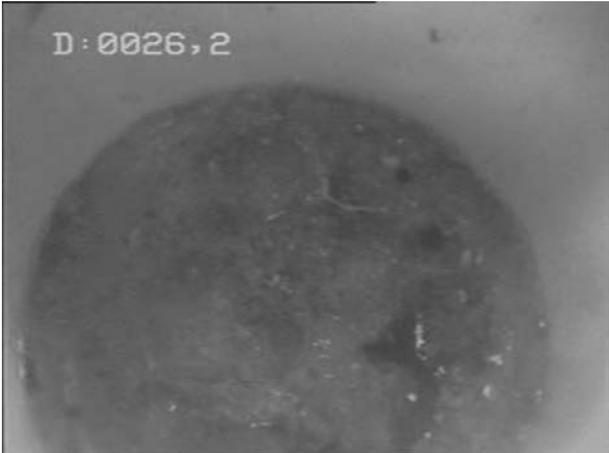
<p>Vue des dépôts au-dessus de l'eau.</p>

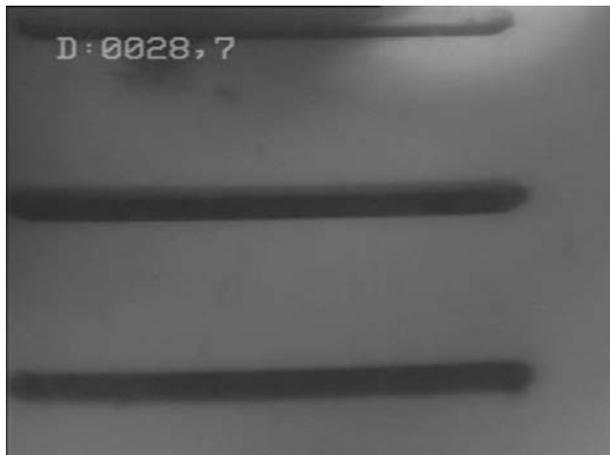
Vue des crépines propres.

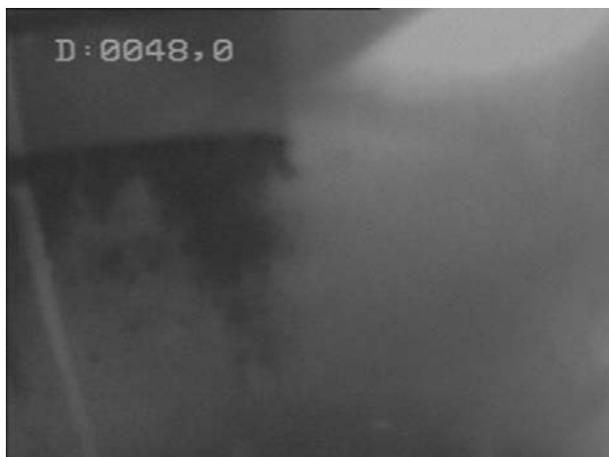
Fin des crépines. A -48.0 m.

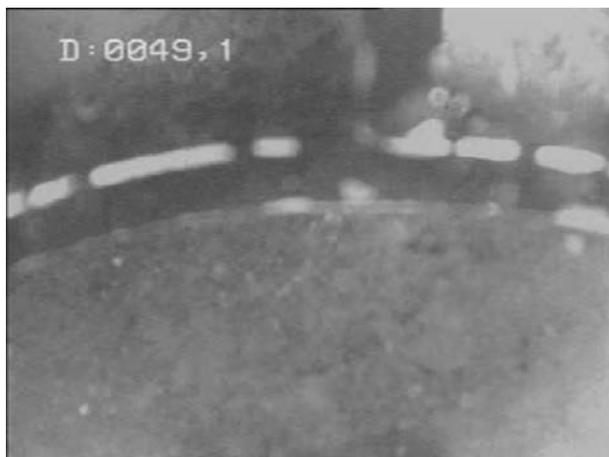
Le niveau du remblai est à -49.1 m.

La profondeur visible du forage est de 49.1 m.
