## Rapport du rebouchage du forage de Bouffémont (95)

Travaux financés par le Conseil Départemental du Val d'Oise

La présente étude constitue le rapport d'abandon du forage de Bouffémont.

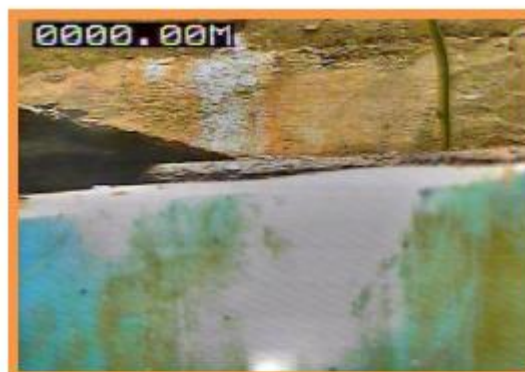
Assemblage tube PVC  
correctement réalisé.

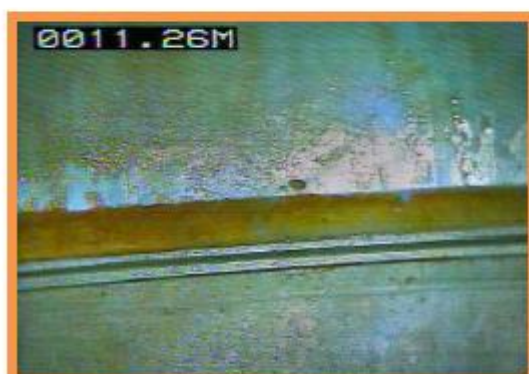
Vue des premières crépines, elles  
sont bien ouvertes et le massif est  
visible derrière.

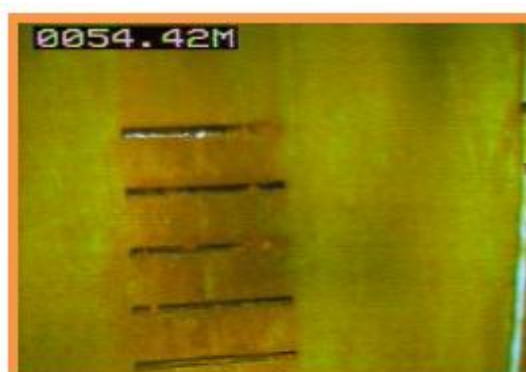
Les crépines restent propres, le  
voile d'oxyde de fer disparaît.

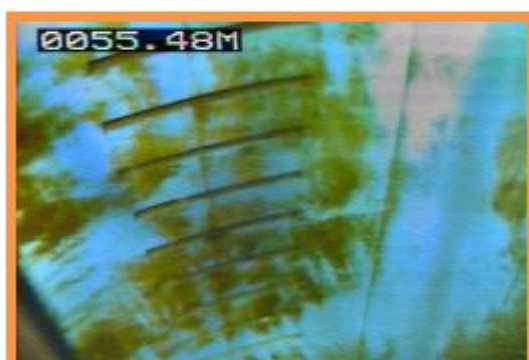
Le voile d'oxyde de fer disparaît complètement, on doit être dans la zone productive du forage.

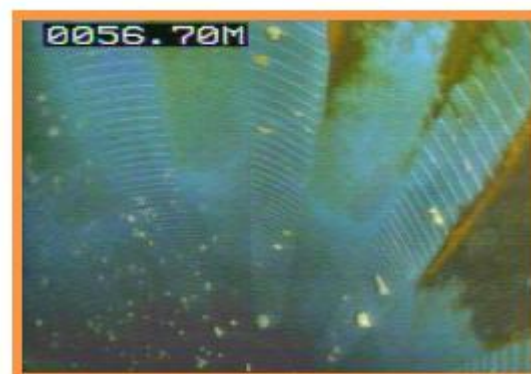
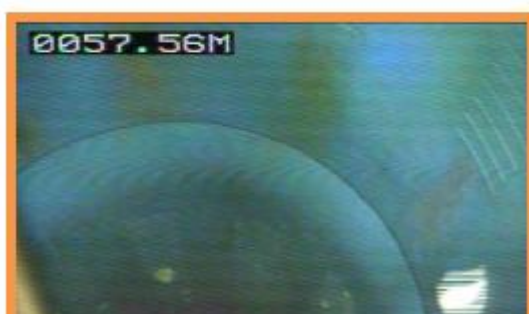
Assemblage de tubes crépinés propres.

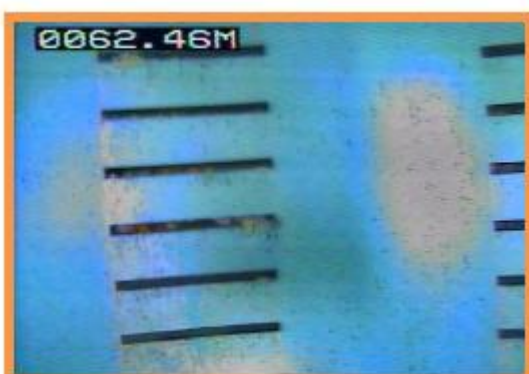
Crépines et tubages très propres.

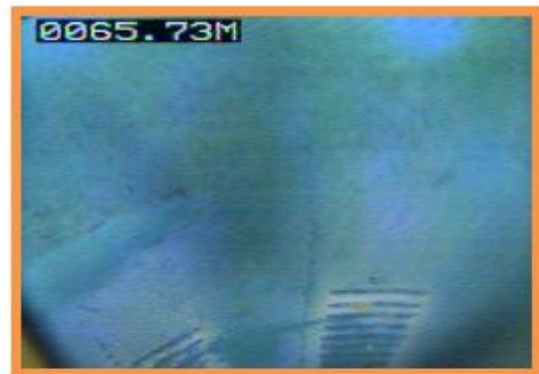
Vue des crépines, on a toujours des traces blanchâtres.

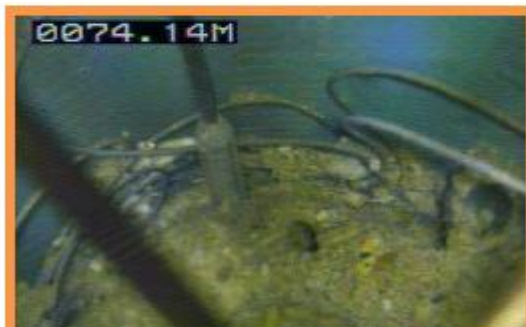
Fond du forage.

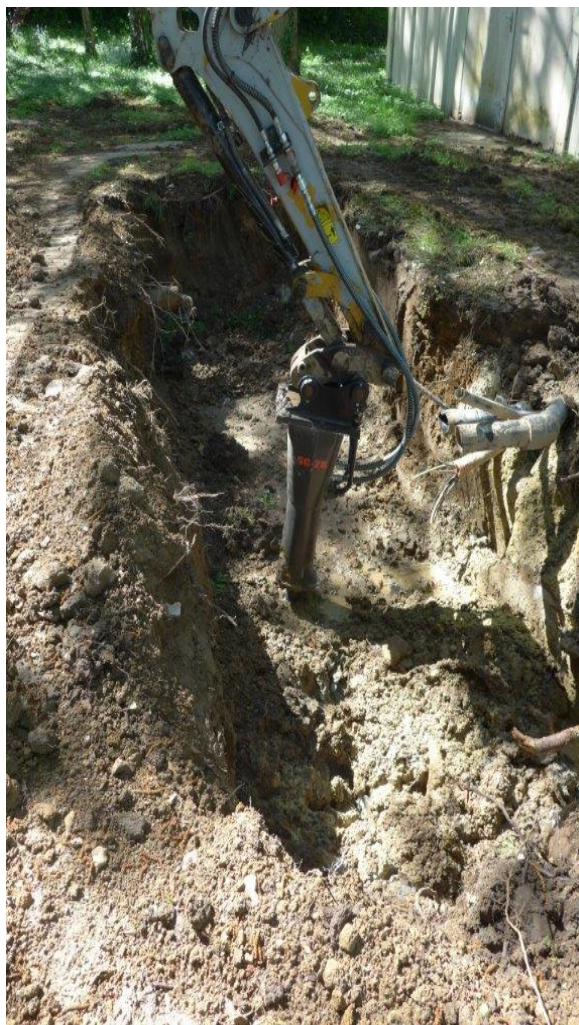
La destruction du regard a nécessité l'utilisation d'un BRH en raison de la nature du radier composé de deux couches de béton.

Utilisation d'un BRH pour détruire le radier

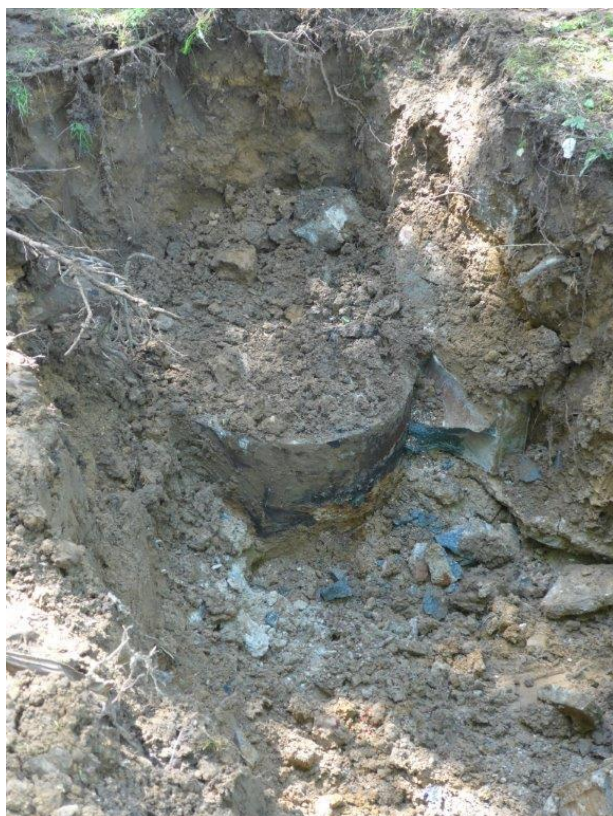
La tête du forage situé entre 0,8 et 0,9 m sous le sol a été dégagée mettant en évidence le tubage acier extérieur. Lors de ces travaux, nous avons pu vérifier que la cimentation d'origine du forage était présente sans détérioration.

Tubage acier du forage rebouché
