Rapport du rebouchage du forage de Fontenay en Parisis (95)

Travaux financés par le Conseil Départemental du Val d'Oise

La présente étude constitue le rapport d'abandon du forage de Fontenay en Parisis.

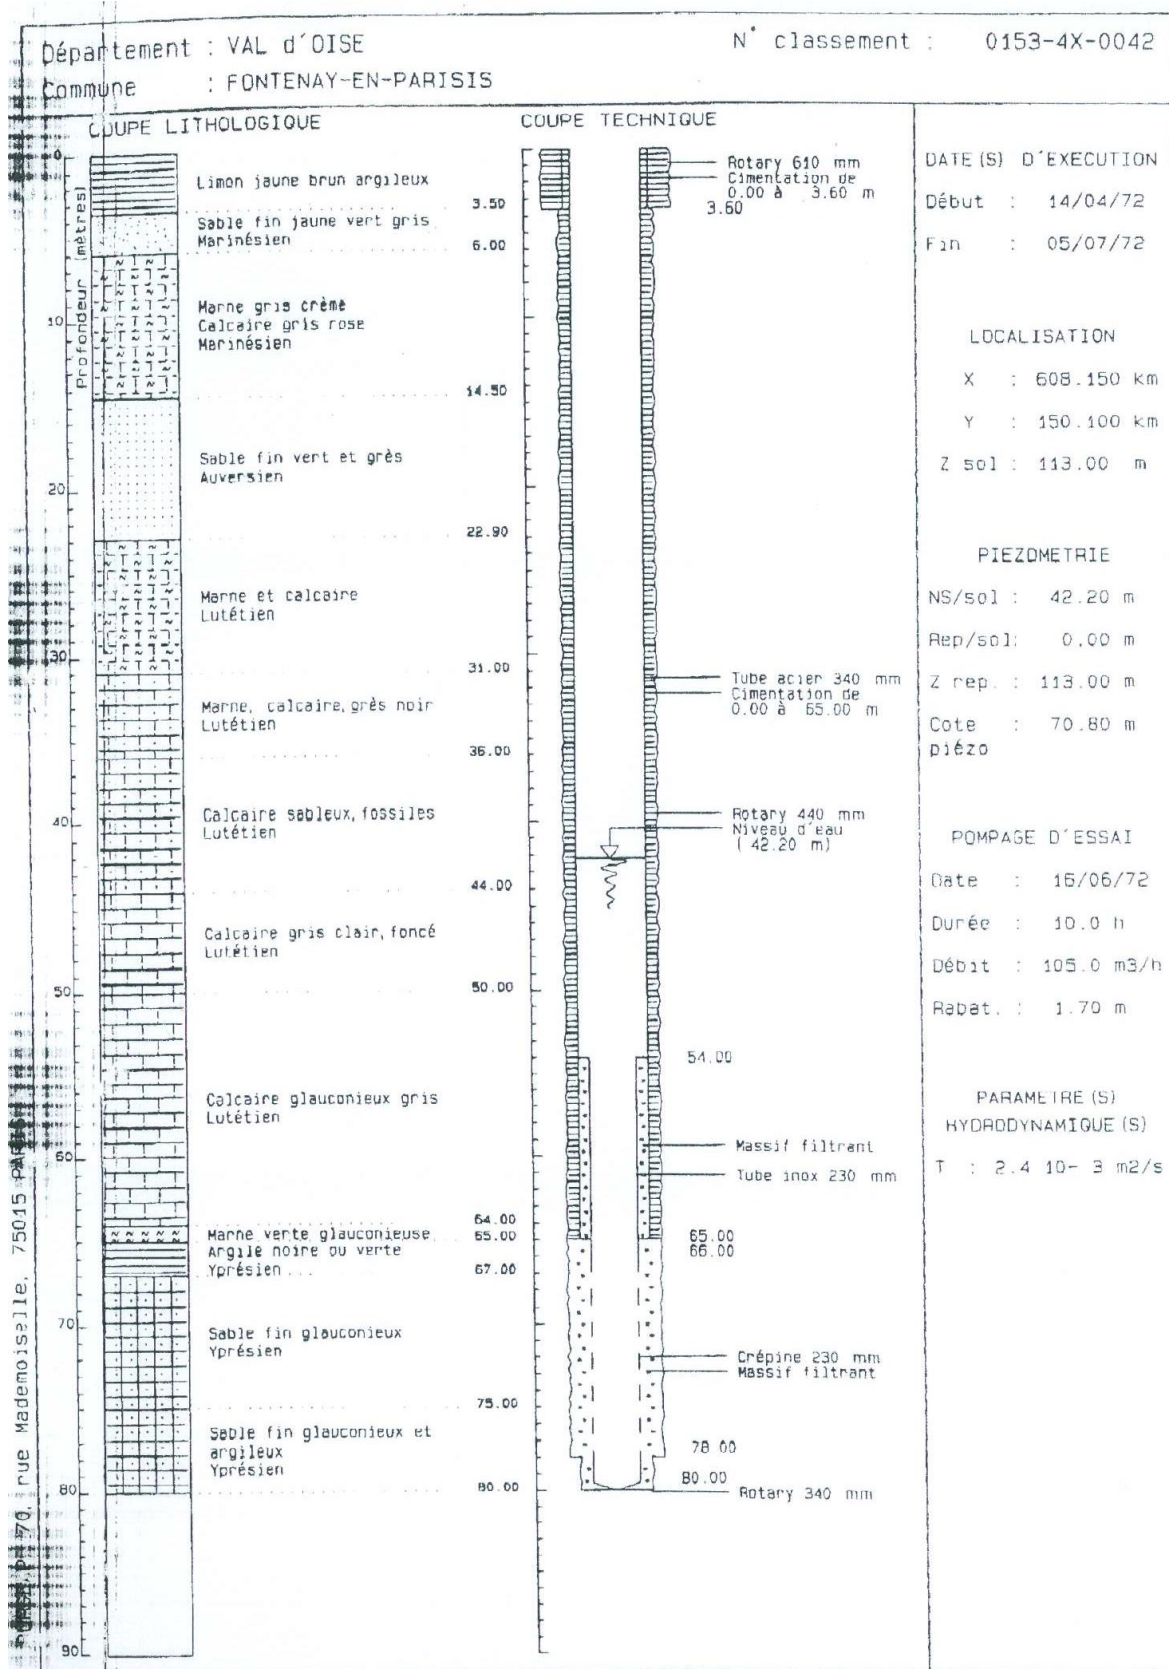
Figure 3 : Coupe géologique et technique du forage de Fontenay en Parisis

Il a atteint la profondeur de 80 mètres. D'un point de vue technique, il est tubé en 340 mm de 0 à 65 m (tubage cimenté à l'extrados) puis équipé d'une colonne captante de 54 à 80 m, crépinée de 67 à 78 m. La partie captante est en Inox de 230 mm de diamètre.

Cet ouvrage n'est plus en service depuis 2009 en raison d'une baisse importante de productivité.

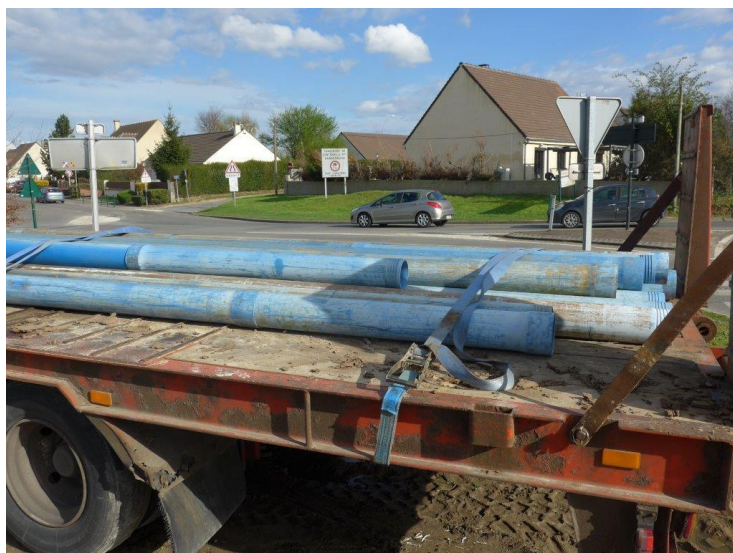
Tubage utilisé pour la mise en place du gravier

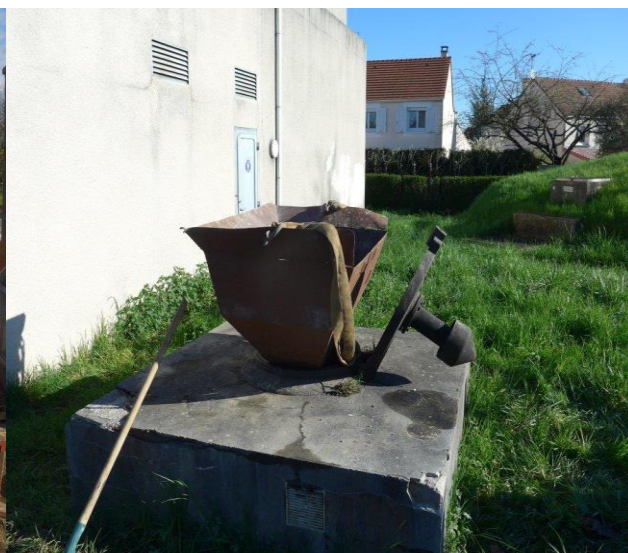
Dispositif pour injection du mortier

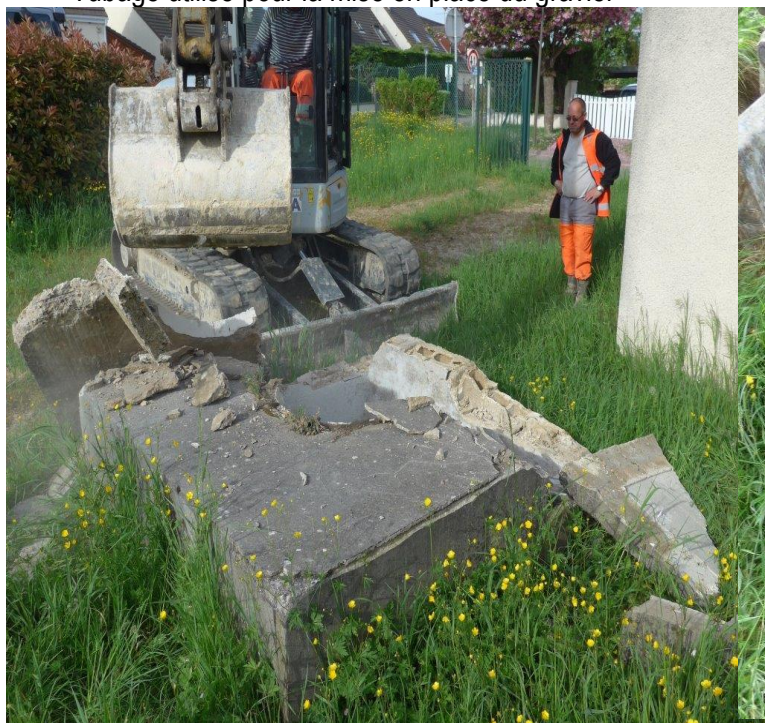
Destruction du regard

La destruction du regard n'a pas posé de difficulté. Il convient de noter la présence à proximité du regard d'un ouvrage en béton peint en couleur bleu (parois du réservoir voisin ?).

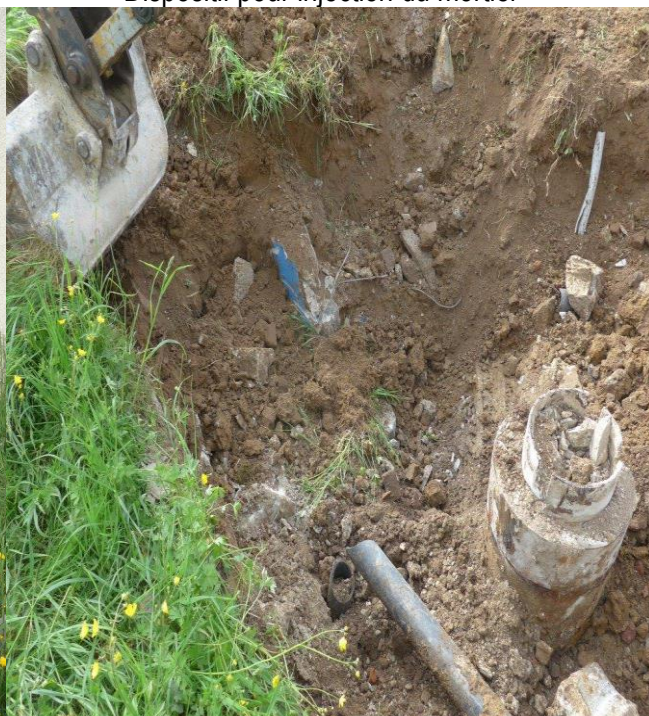
Dégagement de la tête du forage

La tête du forage située après découpage entre 0,8 et 0,9 m sous le sol a été dégagée mettant en évidence le tubage acier extérieur. Lors de ces travaux, nous avons pu vérifier que la cimentation d'origine du forage était présente sans détérioration.

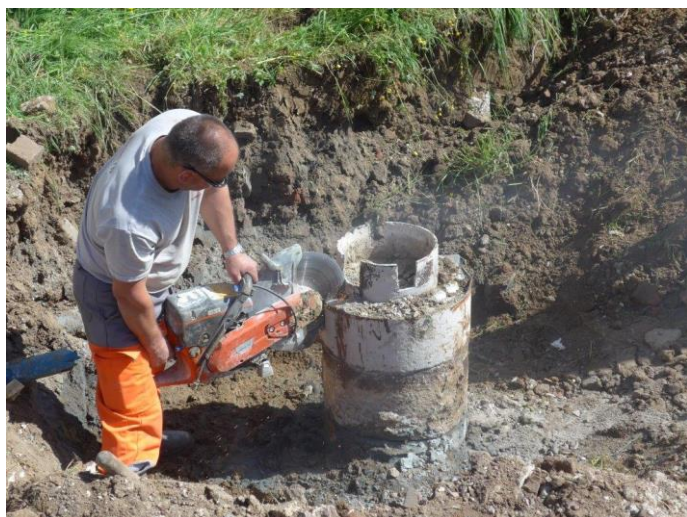
Découpe des tubages acier

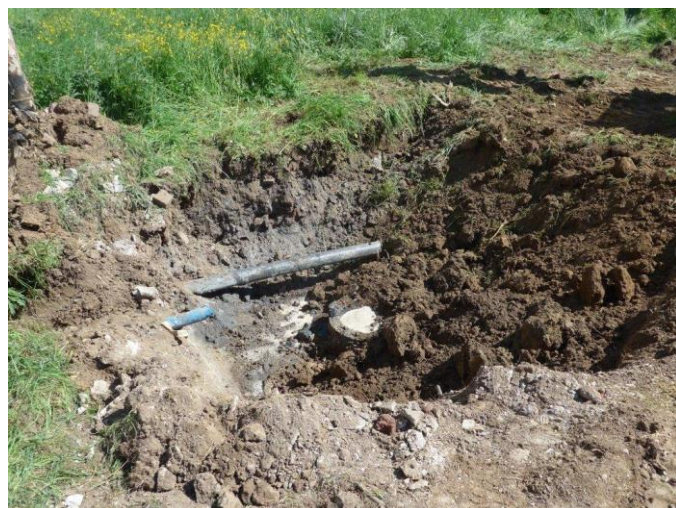
Remblaiement avec de la terre végétale

Le regard a été remblayé avec de la terre végétale (1 camion) suivi par un léger compacte avec les chenilles de la pelle mécanique.

A noter la présence d'une canalisation en direction du bâtiment.

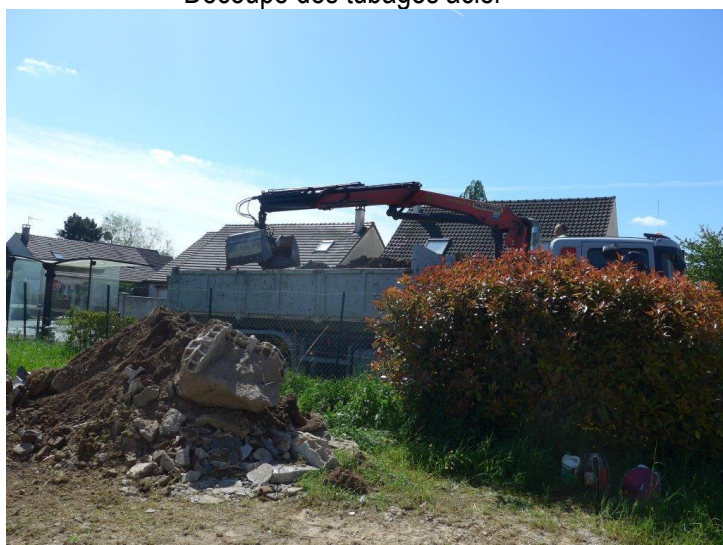
Evacuation des déblais

Les déblais issus de la destruction du regard ont été évacués (1 camion).

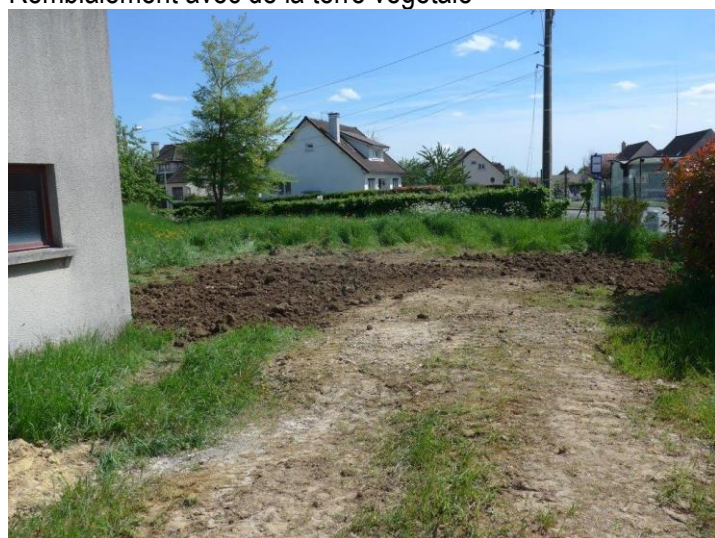
Travaux terminés

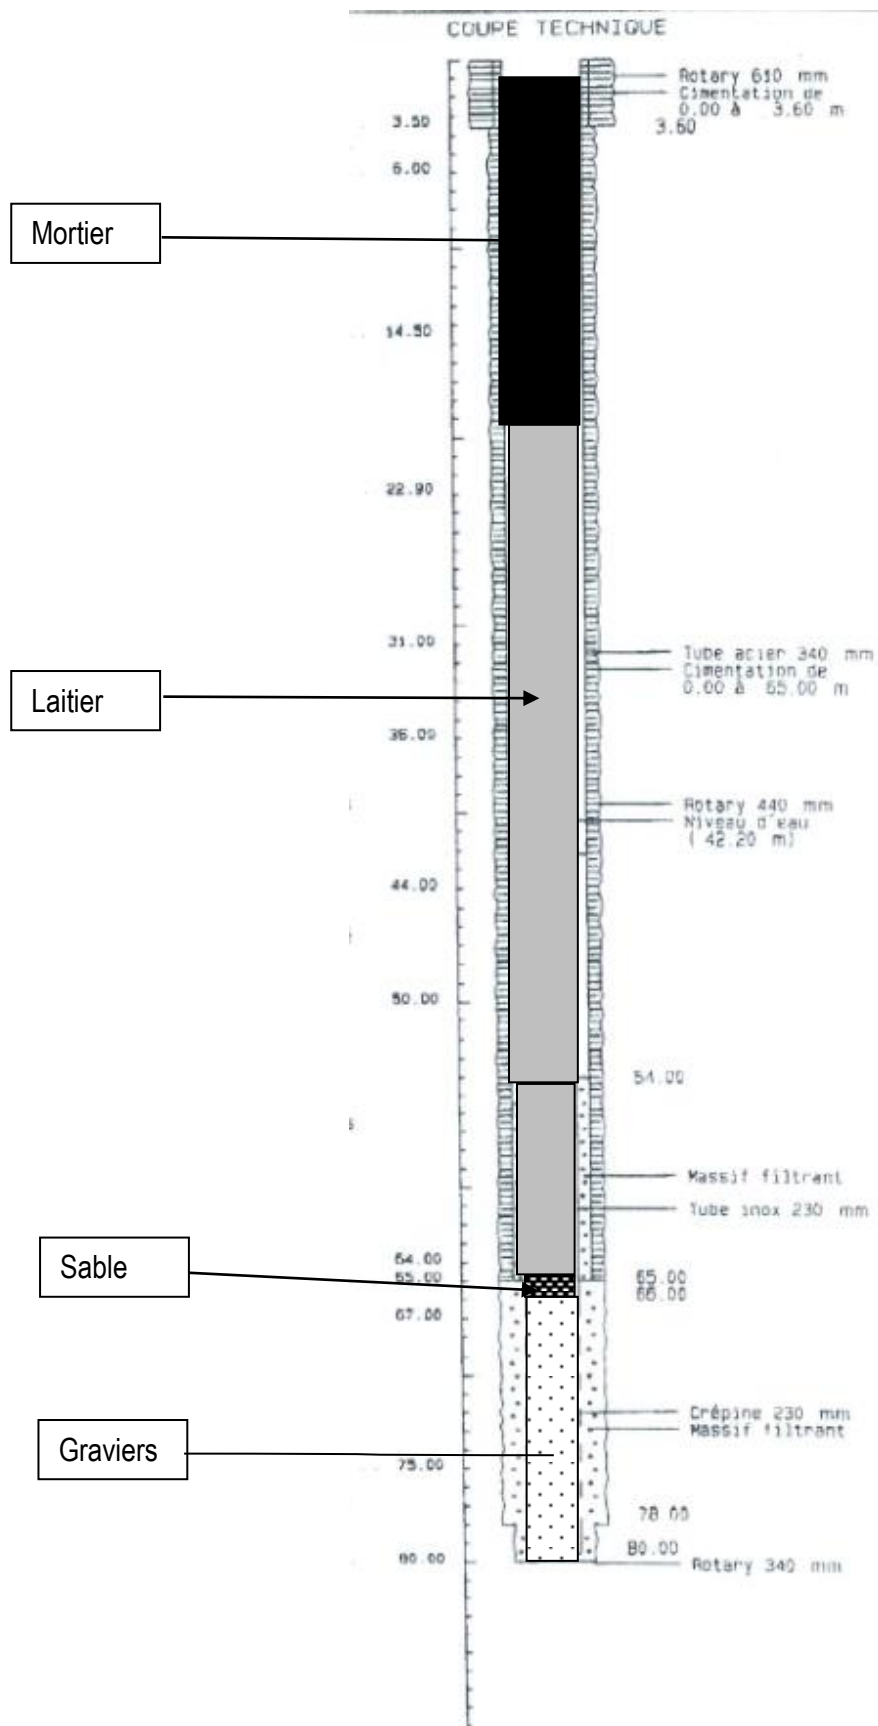
ANNEXE 1 : Coupe technique du forage rebouché

La coupe technique du forage rebouché est fournie en annexe.
