COMMUNAUTE DE COMMUNES
CAUX VALLEE DE SEINE

Diagnostic par
Inspection vidéo

Date : 28/05/2014

Réf. : 14.040T

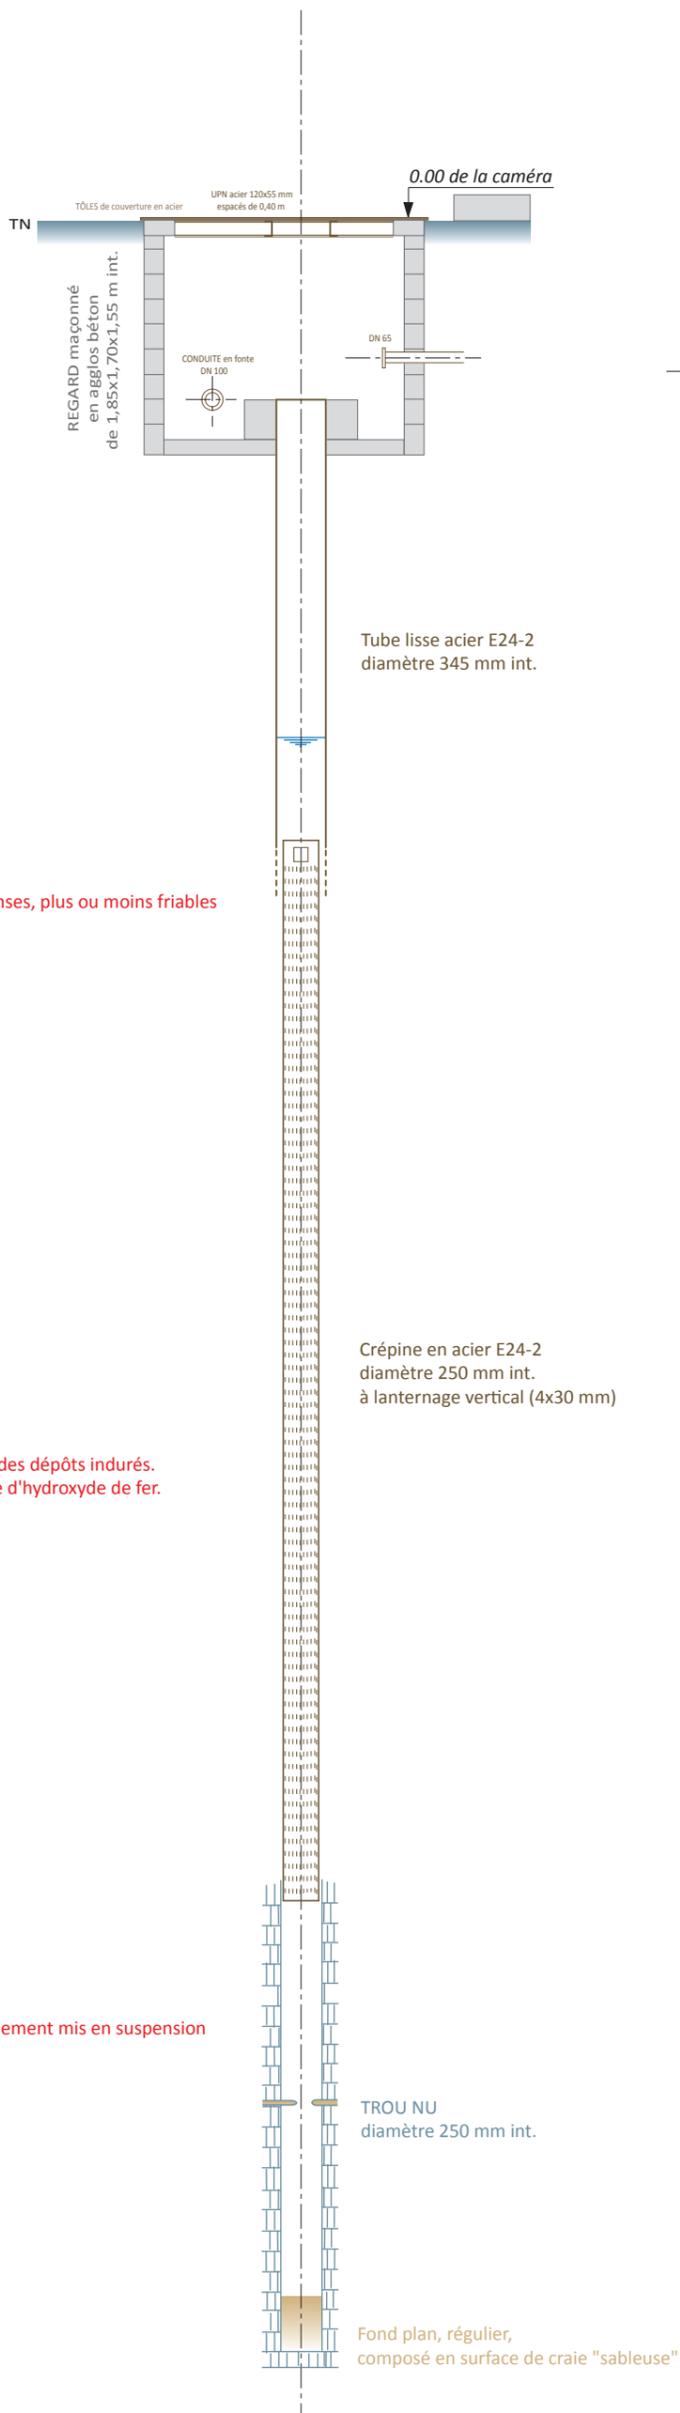
Tube lisse HORS EAU fortement oxydé avec effeuillement du casing

La crépine apparaît totalement colmatée de -7,75 à -10,45 m par des dépôts épais et denses, plus ou moins friables d'hydroxyde de fer et d'origine bactérienne.

"Déchirure" du casing de la crépine à -16,48 m

La crépine est en partie dégagée, rares fentes partiellement à totalement obstruées par des dépôts indurés. Le casing de la crépine est irrégulièrement recouvert d'un concrétionnement hétérogène d'hydroxyde de fer. Il apparait généralement de teinte noirâtre avec adhérences colloïdales.

Perforations de la crépine à -17,03 et -22,34 m

La craie est totalement recouverte d'un dépôt hétérogène grisâtre à foncé de colloïdes facilement mis en suspension au passage de la caméra
