VILLE D'ORLÉANS (45)

ASSISTANCE POUR LE REBOUCHAGE DE DEUX Puits DANS LE VAL

RAPPORT D'INSPECTION TÉLÉVISÉE

Responsable de l'offre : D.CHIGOT  
Courriel : dominique.chigot@eau-et-industrie.com  
Date du document : 09 novembre 2009

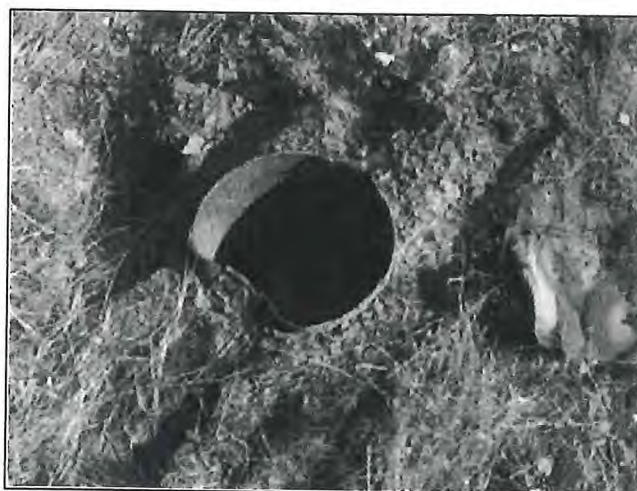
Figure 4 : Vue extérieur de l'ouvrage

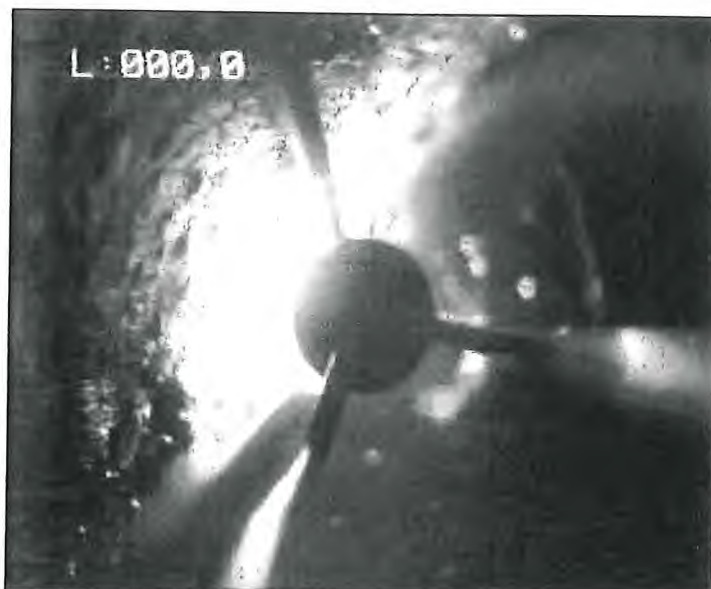
Les résultats montrent que de la surface jusqu'au niveau statique rencontré à -3,40 m/sol, l'équipement du forage se compose de tubes en acier de diamètre 345 mm.

Figure 5 : Niveau statique : -3,40 m/sol avec une vue sur la corrosion de l'acier

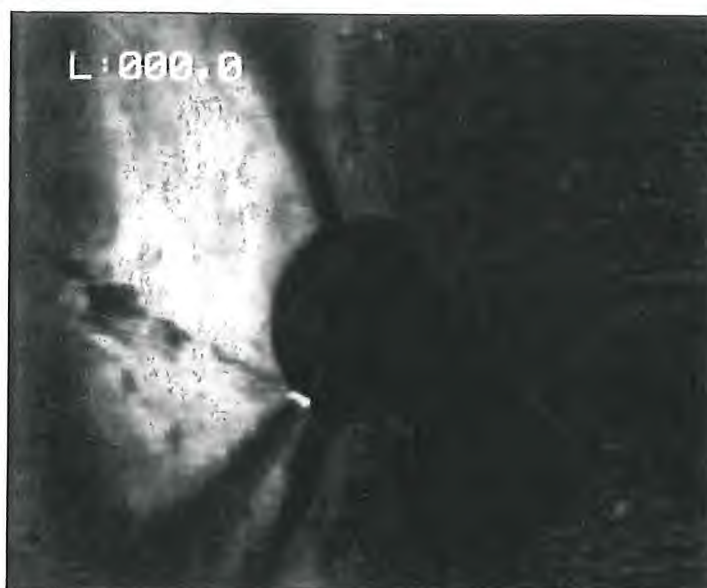
Figure 7 : Crépine longitudinale d'ouverture de l'ordre du centimètre

Le tubage crépiné a été repéré à partir de -11 m/sol avec des fentes verticales de slots supérieurs à 1 cm, d'une longueur unitaire de 50 cm. Elles sont partiellement encroutées dans la partie haute du forage.

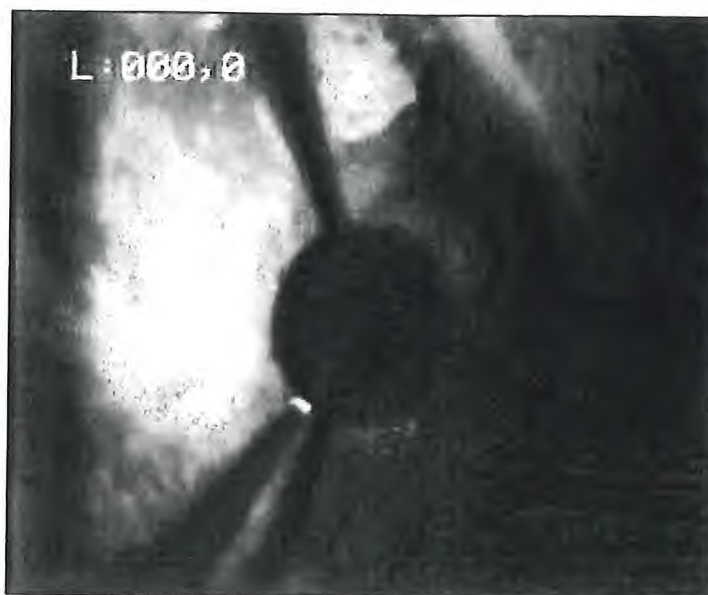
Figure 8 : Débris de « bois » au fond du forage.

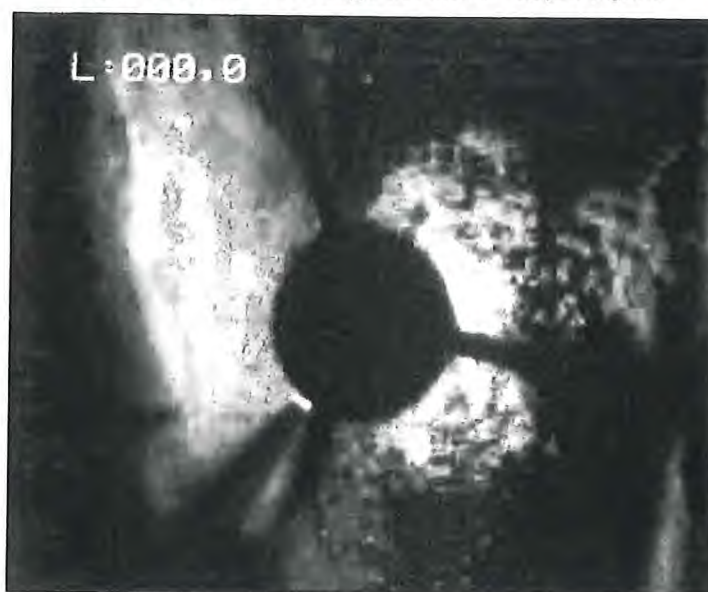
Figure 9 : Fond du forage atteint à - 16,20 m/sol

Le fond du forage est atteint à -16.20m/sol avec un dépôt important et des débris de bois.

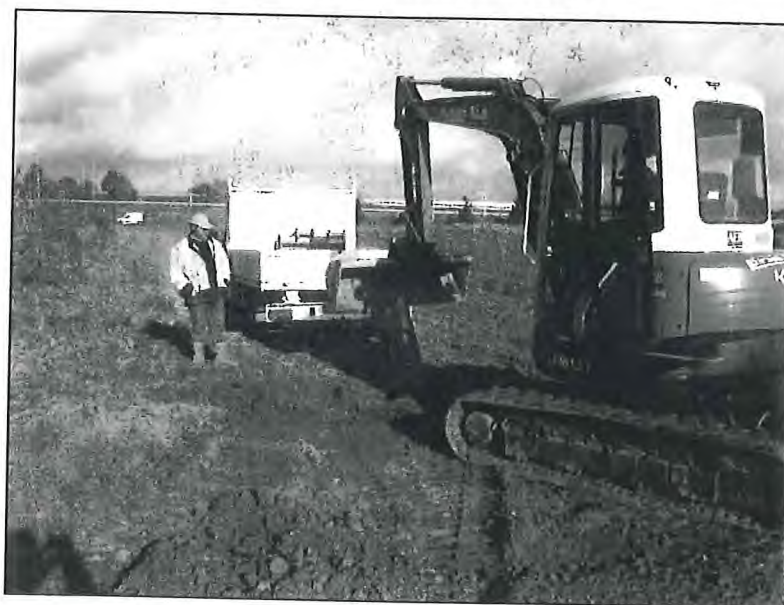
Figure 10 : Retrait du tubage découpé

- Mise en place de gravier calibré (15/25 mm) de -16 m à -6 m
- Mise en place d'un bouchon de sobranite de -6 à -5 m
- Découpage du tube à -1 m
- Mise en place de ciment de -5 m à -1 m
- Remblaiement avec de la terre végétale de -1 à 0 m

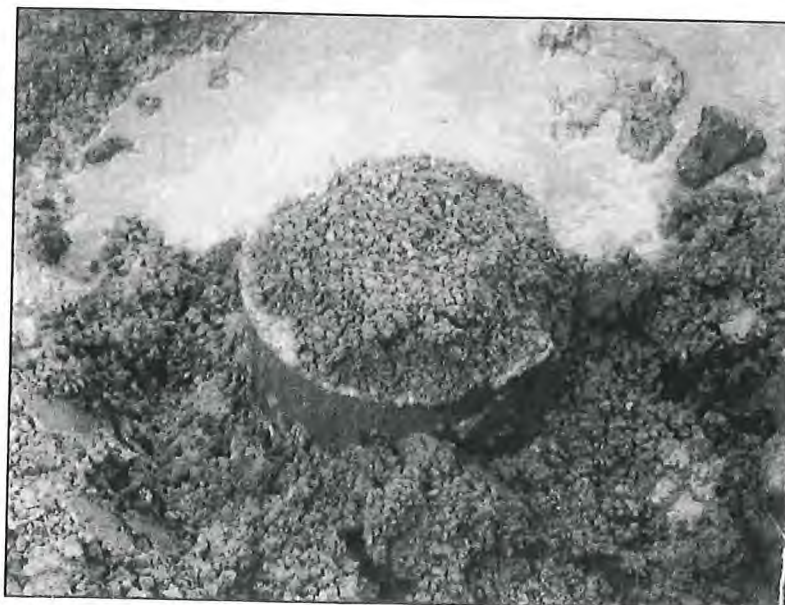
Figure 11 : Cimentation du forage

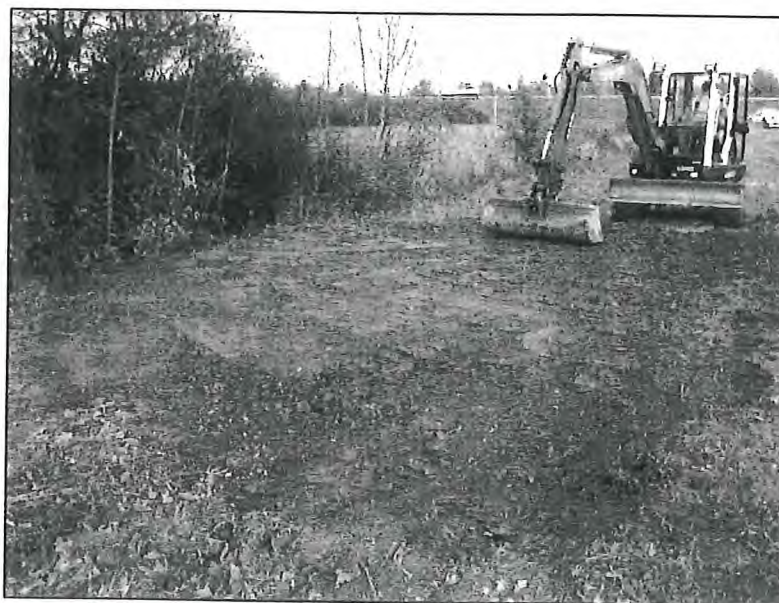
Figure 12 : Régalage de la terre végétale sur le site

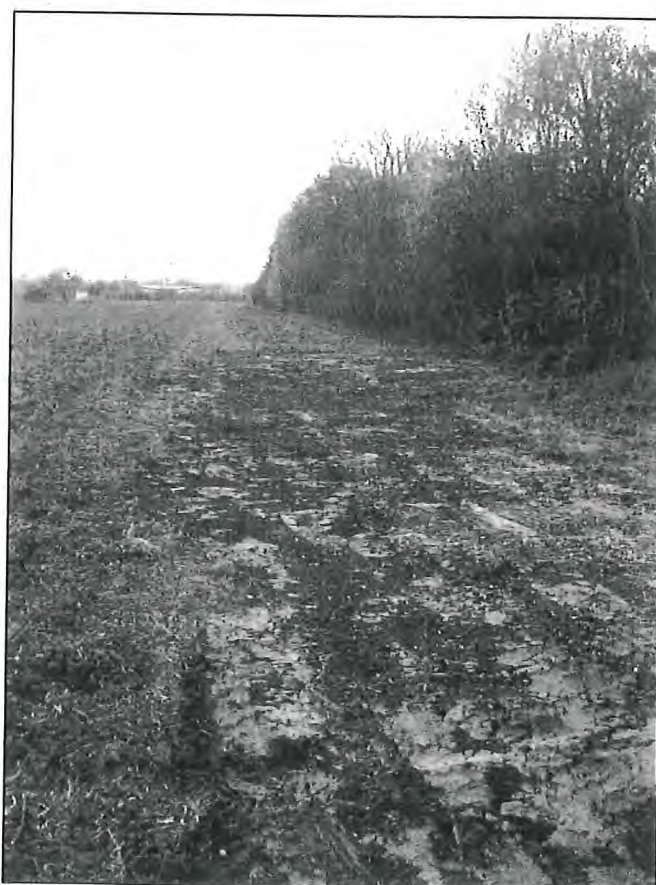
Figure 13 : Parcelle après comblement
