Nettoyage du puits 8 de la Motte

Avignon (84)

Compte rendu de travaux

C05120 rapport Version 2 / Février 2019

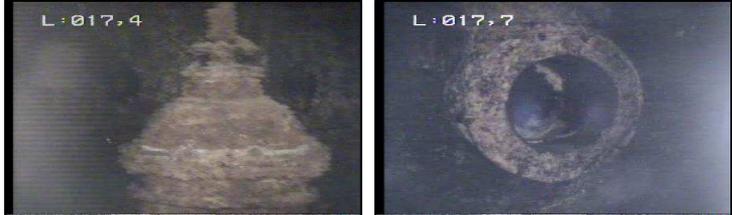
<ul style="list-style-type: none"> # A -17,4 m/dalle, le haut des vannes des drains est observé. # A -17,7 m/dalle, l'entrée des drains est visible. 	<p><u>Cuvelage béton avec ouverture des drains</u></p> <p>Ø int 1 000 mm</p> <p>De -17,3 à -18,25 m/dalle</p>

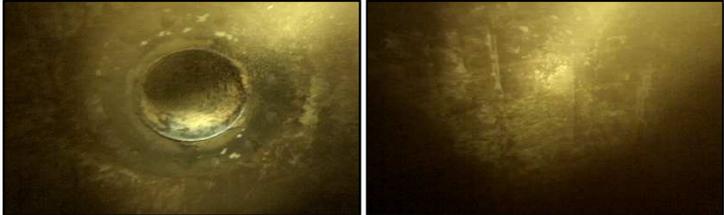
<ul style="list-style-type: none"> # Les vannes des drains ont été déposée. # Le cuvelage à l'aplomb des drains est en bon état visuel.

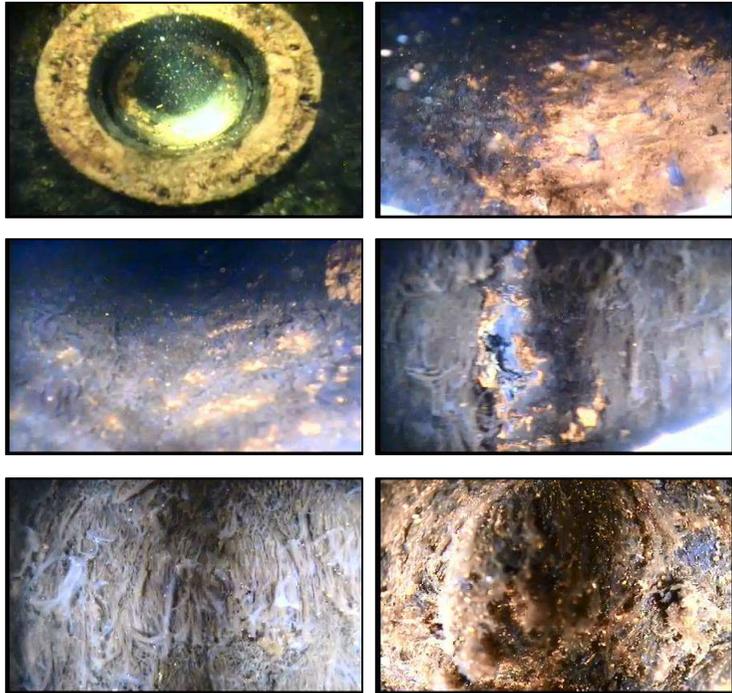
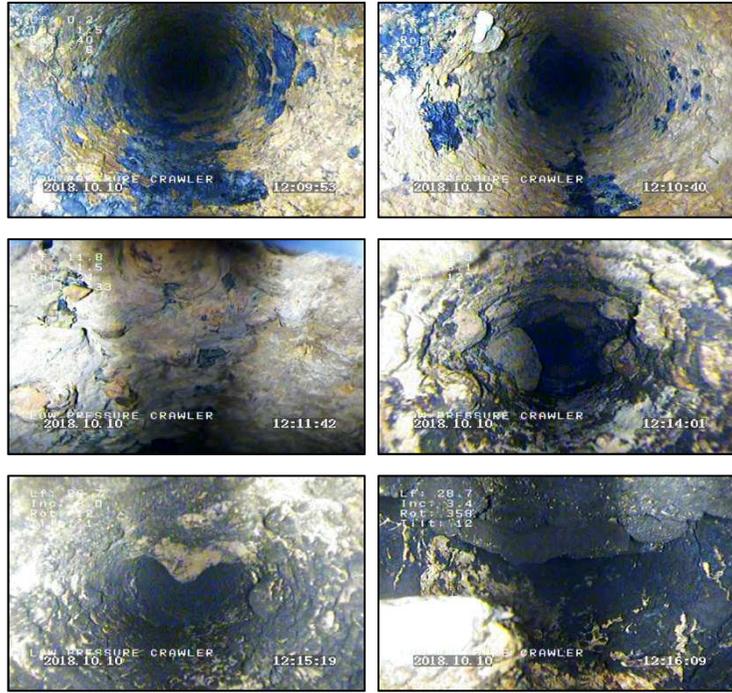
Tableau 2 : Inspection du drain A orienté Nord-Est

<p># A partir de -4,5 environ, des concrétions chimiques sur la paroi crépinée du drain. Elles sont de couleur rouge (oxydes de fer) et noire (oxydes de manganèse).</p>		<p># Visuellement le drain est fortement corrodé.</p>

Observations avant travaux, le 08/10/2014	Côtes	Observations après travaux, le 10/10/2018
<ul style="list-style-type: none"> # De -6 à 8,20 m/entrée environ, de plus, des développements bactériens sont observés. # Une déformation superficielle est identifiée : éclatement d'une concrétion au passage de la caméra ? Altération du tubage ? # A 8,20 m/entrée environ, les concrétions chimiques de type oxydes de fer et oxydes de manganèse sont plus volumineuse. # A 26,35m/entrée, l'inspection est stoppée en raison d'une volumineuse et dure concrétion sur la paroi crépinée du drain. 	<p><u>Drains</u></p> <p>Ø int 200 mm</p> <p>De 0 à -28,7 m/entrée</p>	<ul style="list-style-type: none"> # A partir de 11,8 m/entrée des concrétions de type oxydes de fer et de manganèse sont observées, induisant une diminution du diamètre du drain au fur et à mesure de l'avancement. # A 28,7 m/entrée, le fond du drain est observé.

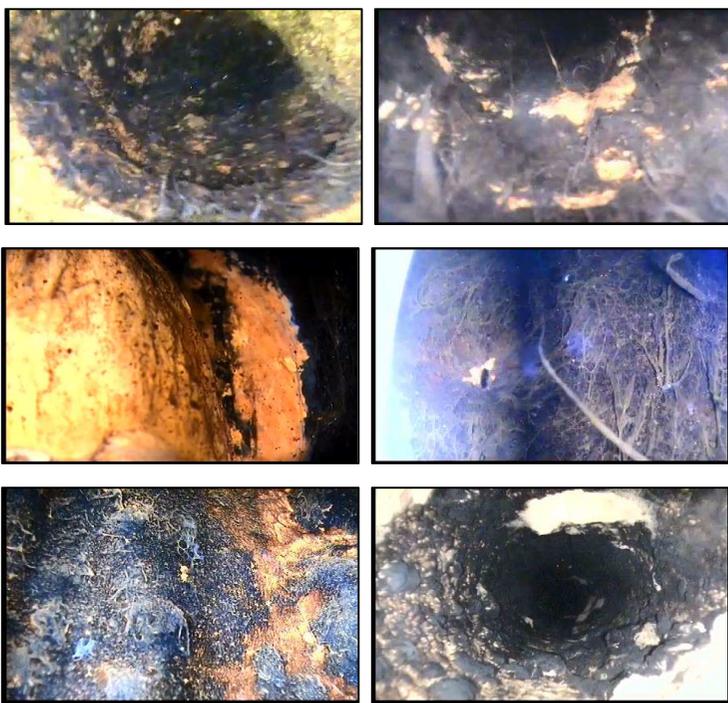
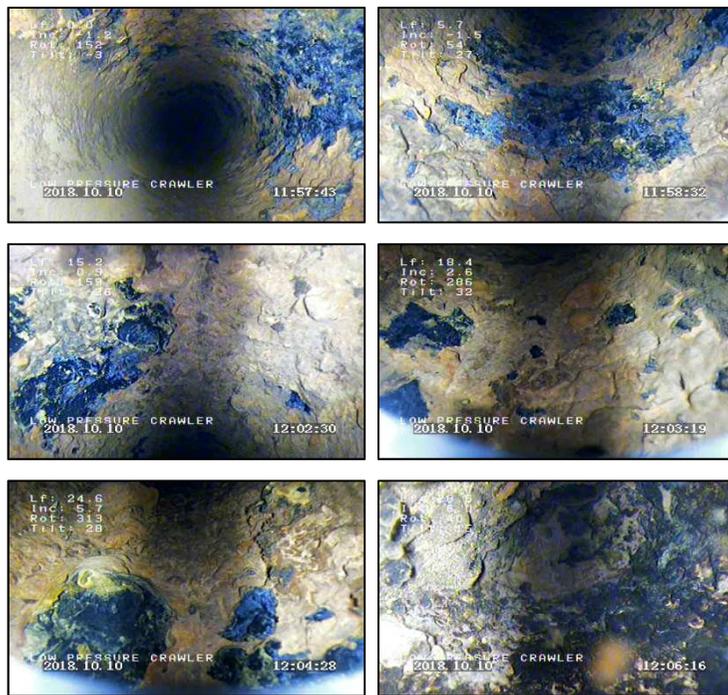
Tableau 3 : Inspection du drain A' orienté Nord

<p>✚ Visuellement le drain est corrodé.</p>

Observations avant travaux, le 08/10/2014	Côtes	Observations après travaux, le 10/10/2018
<ul style="list-style-type: none"> # Des concrétions chimiques sont présentes sur l'ensemble de la paroi crépinée du drain, de couleur rouge (oxydes de fer) et noire (oxydes de manganèse). De plus, des développements bactériens sont observés. # Des déformations du tubage semblent être observées vers 3 m/entrée et 13 m/entrée. # De 6 à 7,5 m/entrée environ, les développements bactériens forment de longs filaments à l'aspect gélatineux. # A partir de 9 m/entrée environ, les concrétions chimiques sont plus volumineuses par endroits et gênent la progression de l'inspection. # A 26,35 m/entrée environ, l'inspection est stoppée en raison des volumineuses et dures concrétions sur la paroi crépinée du drain. 	<p><u>Drains</u></p> <p>Ø int 200 mm</p> <p>De 0 à -28,6 m/entrée</p>	<ul style="list-style-type: none"> # A partir de 15,0 m/entrée, des concrétions de type oxyde de fer et de manganèse sont encore présentes. La taille de ces concrétions augmente lors de l'avancée dans le drain. # A 28,6 m/entrée, le fond du drain est observé.

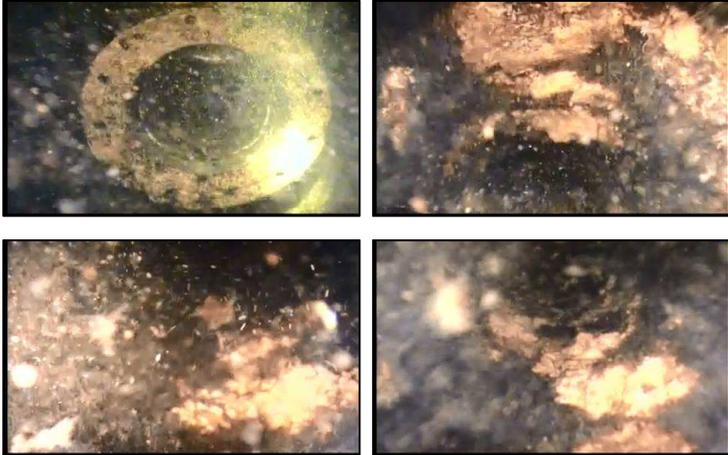
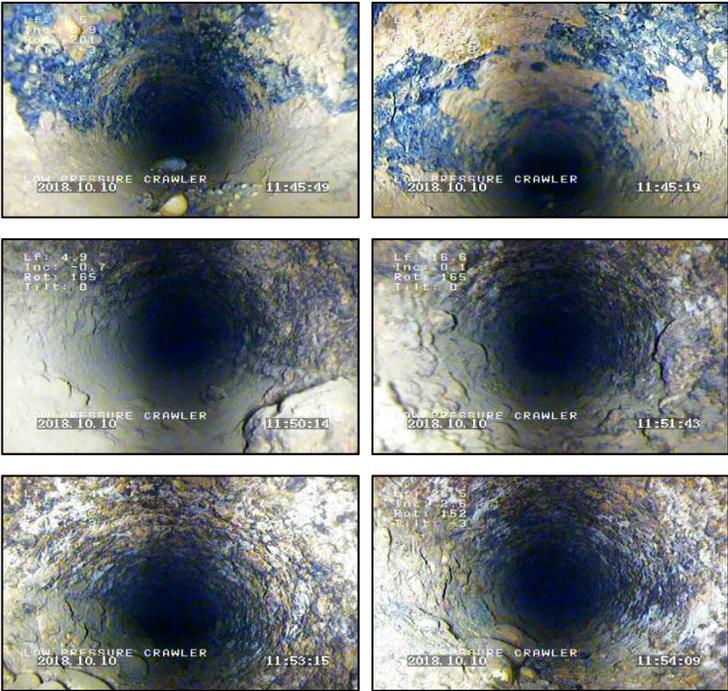
Tableau 4 : Inspection du drain B orienté Nord-Ouest

<p>✚ Des concrétions chimiques de type oxydes de fer et oxydes de manganèse sont observées. Des développements bactériens sont également très présents dans ce drain.</p>	<p>Drains</p> <p>Ø int 200 mm</p> <p>De 0 à -26,1 m/entrée</p>

<p>✚ Visuellement le drain est corrodé.</p>

Observations avant travaux, le 08/10/2014	Côtes	Observations après travaux, le 10/10/2018
<p># A 2,5 m/entrée, la progression est arrêtée en raison des concrétions chimiques plus volumineuses dans le drain qui bloquent le passage.</p>	<p style="text-align: center;"><u>Drains</u></p> <p style="text-align: center;">Ø int 200 mm</p> <p style="text-align: center;">De 0 à -26,1 m/entrée</p>	<p># Quelques gros cailloux sont présents dans le drain.</p> <p># A partir de 16,0 m/entrée, des concrétions de type oxyde de fer et de manganèse sont observées.</p> <p># A 26,1 m/entrée, le fond du drain est observé.</p>

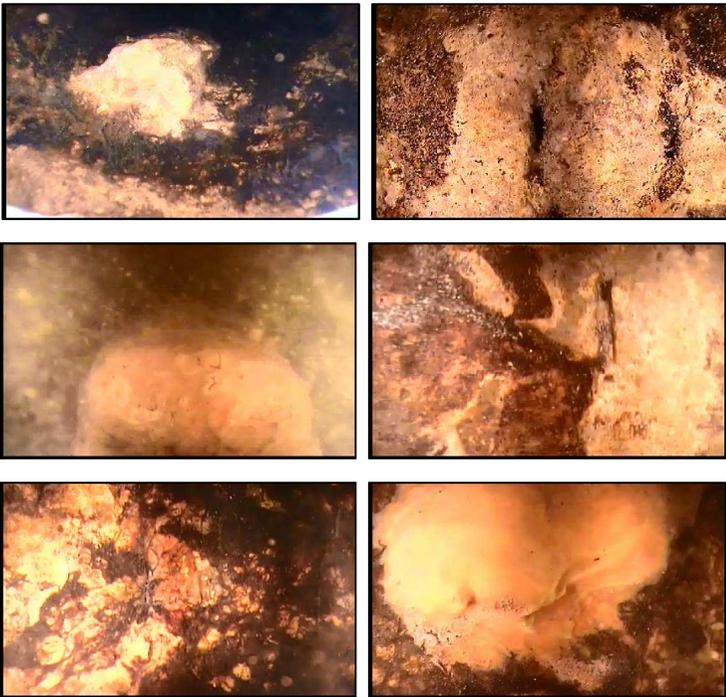
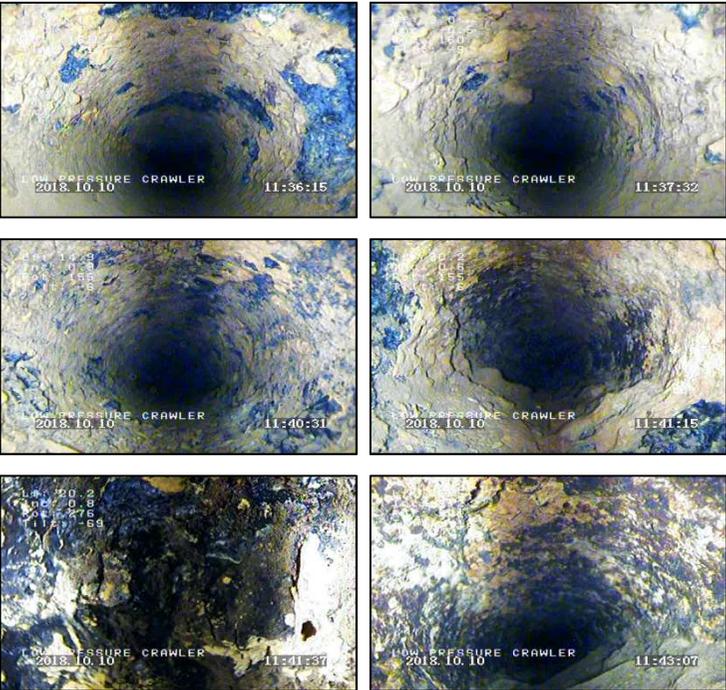
Tableau 5 : Inspection du drain C orienté Sud-Ouest

<p>☛ Visuellement le drain est corrodé.</p>

Observations avant travaux, le 08/10/2014	Côtes	Observations après travaux, le 10/10/2018
<ul style="list-style-type: none"> # Des concrétions chimiques sont visibles sur la paroi crépinée du drain. Elles sont de couleur rouge (oxydes de fer) et noire (oxydes de manganèse) et volumineuses par endroit. Elles gênent régulièrement la progression de la caméra. De plus, des développements bactériens sont observés. # A partir de 4,5 m/repère environ, des ouvertures de la crépine sont visibles parfois. Ces dernières sont obstruées par les concrétions chimiques et développements bactériens. # A 21,20 m/repère environ, les concrétions chimiques de type oxydes de fer et oxydes de manganèse sont plus volumineuses. L'inspection est stoppée en raison d'une volumineuse et dure concrétion sur la paroi crépinée du drain. 	<p><u>Drains</u></p> <p>Ø int 200 mm</p> <p>De 0 à -25,5 m/entrée</p>	<ul style="list-style-type: none"> # A partir de 19 m/entrée, des concrétions de type oxyde de fer et de manganèse tapissent les parois du drain. # A 25,5 m/entrée, l'inspection télévisé se termine. Le sable dans le drain empêche la progression.

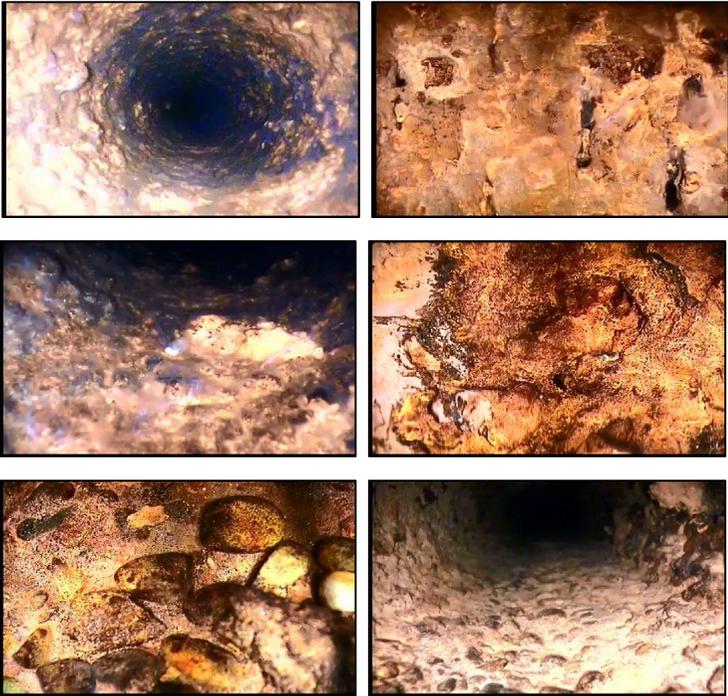
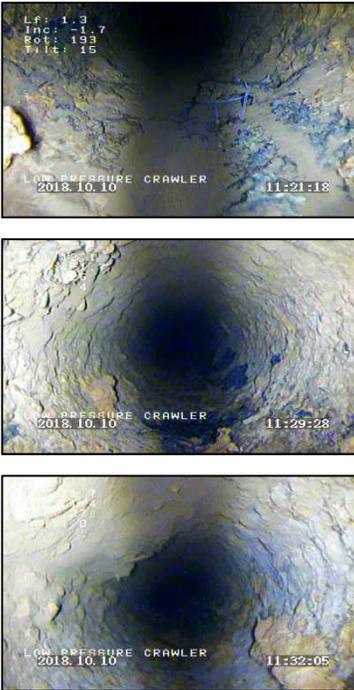
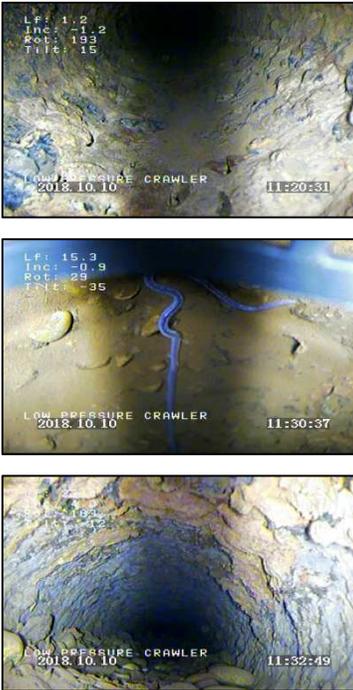
Tableau 6 : Inspection du drain C' orienté Sud

<p>✚ Visuellement le drain est corrodé.</p>

Observations avant travaux, le 08/10/2014	Côtes	Observations après travaux, le 10/10/2018
<ul style="list-style-type: none"> # Des concrétions chimiques (oxydes de fer et oxydes de manganèse). Ainsi que des développements bactériens sont observés sur la paroi crépinée du drain. # A partir de 3 m/entrée environ, des ouvertures irrégulières de la crépine sont visibles parfois. # De 12 à 15 m/entrée environ, les développements bactériens forment de longs filaments gélatineux. # De 22,5 à 24 m/entrée environ, des petits cailloux sont également observés (trou nu ?). # A 24,35 m/entrée environ, l'inspection est stoppée en raison de la légère déviation du drain 	<p><u>Drains</u></p> <p>Ø int 200 mm</p> <p>De 0 à -23,4 m/entrée</p>	<ul style="list-style-type: none"> # Des nématodes sont observés le long du drain (à 1,2 , 11,2 et 15,3m/entrée). # Des concrétions minérales de type oxyde de fer et de manganèse éparses sont observées sur l'ensemble de la paroi du drain. # De nombreux cailloux gênent la progression notamment à 4,0 et 6,5 m/entrée. # A 23,4 m/entrée, l'inspection télévisée se termine. Des cailloux dans le drain empêche la progression.

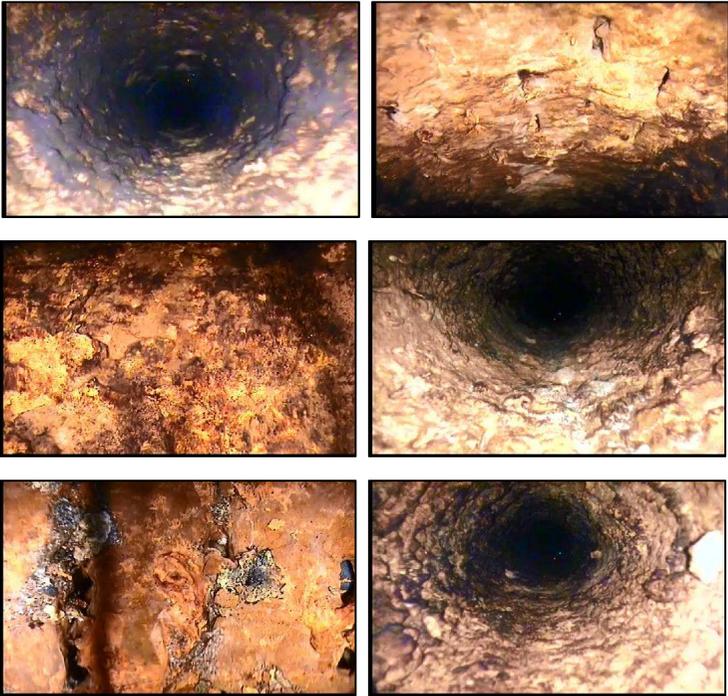
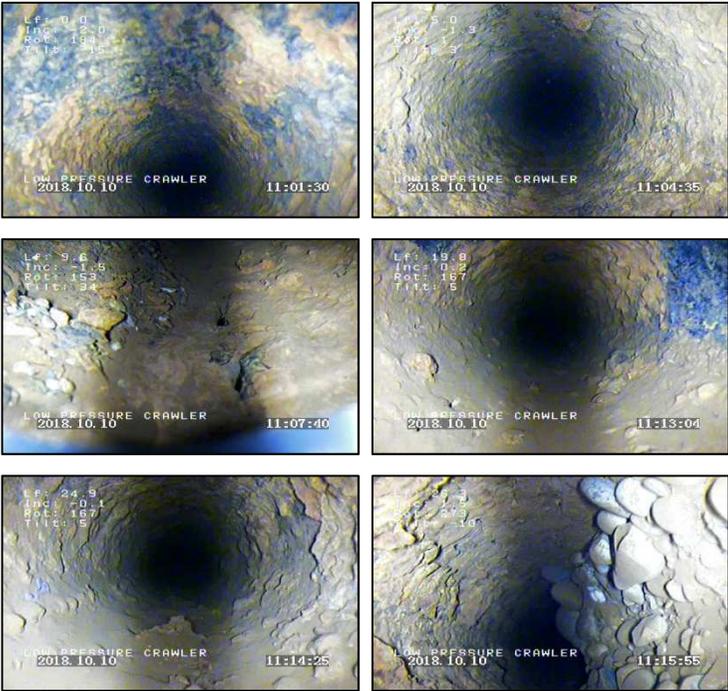
Tableau 7 : Inspection du drain D orienté Sud-Est

<p>⚠ Visuellement le drain est corrodé.</p>

Observations avant travaux, le 08/10/2014	Côtes	Observations après travaux, le 10/10/2018
<ul style="list-style-type: none"> # Des concrétions chimiques (oxydes de fer et oxydes de manganèse). Ainsi que des développements bactériens sont observés sur l'ensemble de la paroi crépinée du drain. # A partir de 1,5 m/entrée environ, les ouvertures de la crépine sont irrégulières. Cependant, elles ne sont pas totalement obstruées car le terrain est visible au travers de ces dernières. # A 22,05 m/entrée environ, l'inspection est stoppée en raison de la légère déviation du drain 	<p><u>Drains</u></p> <p>Ø int 200 mm</p> <p>De 0 à -26,5 m/entrée</p>	<ul style="list-style-type: none"> # Des nématodes sont observés en fond du drain (à 21,6 et 25,2 m/entrée). # Des concrétions minérales de type oxyde de fer et de manganèse éparses sont observées sur l'ensemble de la paroi du drain. # De nombreux cailloux gênent la progression. # A 26,5 m/entrée, l'inspection télévisée se termine. Des cailloux dans le drain empêche la progression.

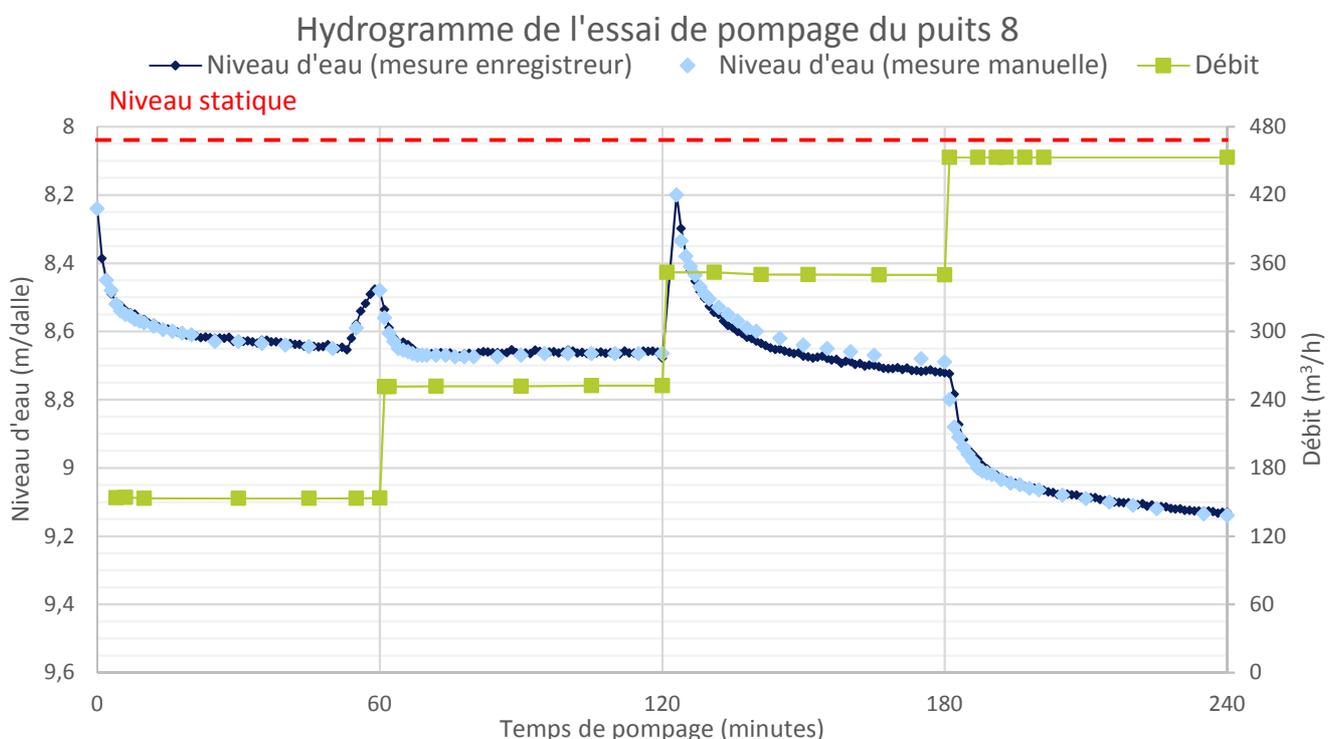
Figure 2 : Hydrogramme du puits 8 après travaux le 24/10 (150 et 250 m³/h) et le 16/11/18 (350 et 450 m³/h)

L'hydrogramme montre des niveaux d'eau stabilisés en pompage à la fin de chaque palier, excepté pour le premier palier qui est influencé par les ouvrages en fonctionnement autour de ce puits qui n'ont pu être arrêtés pour l'essai.

On note une eau claire et sans arrivée de sable durant l'essai.
