Département de l'Hérault  
Commune de FRAÏSSE-SUR-AGOÛT  
Hameau de Rescol

# RAPPORT HYDROGÉOLOGIQUE

# Compte rendu des travaux de réfection du captage de la source Rescol

Montpellier, le 3 février 2020

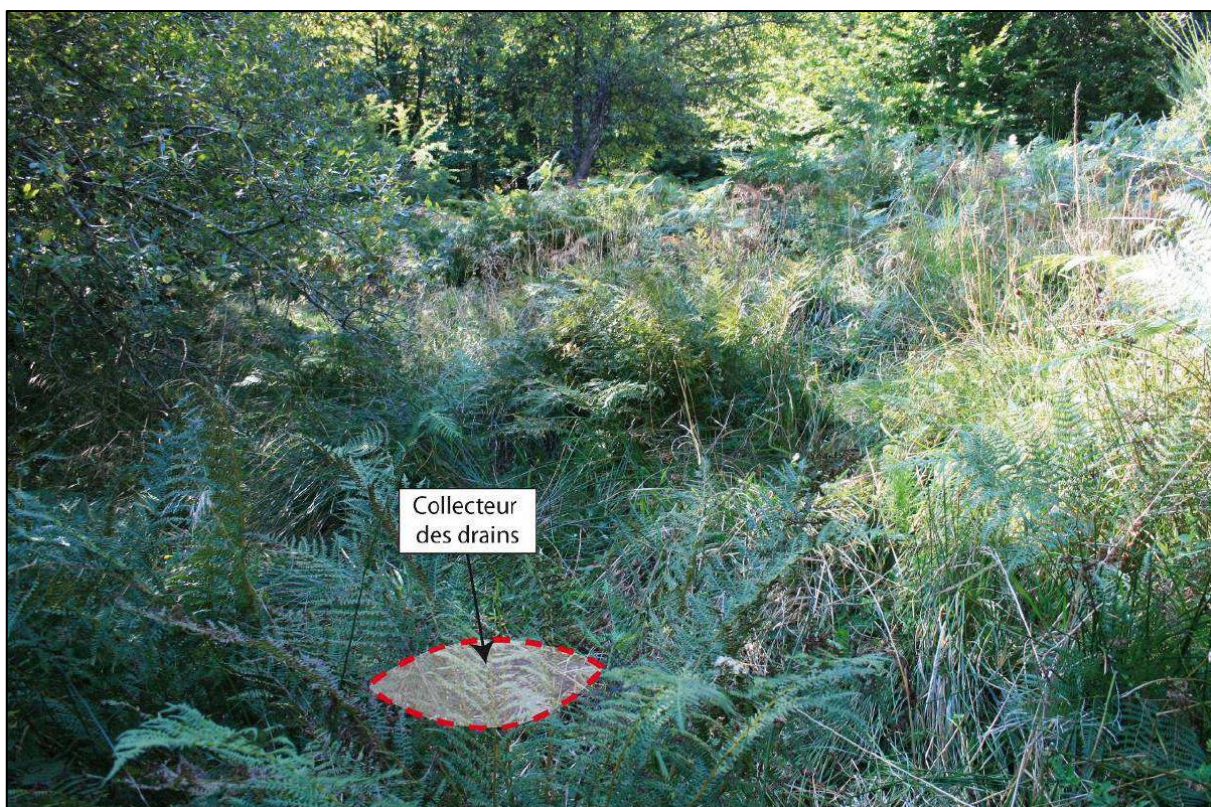
*Vue d'ensemble du site (zone de drainage) - avant travaux*

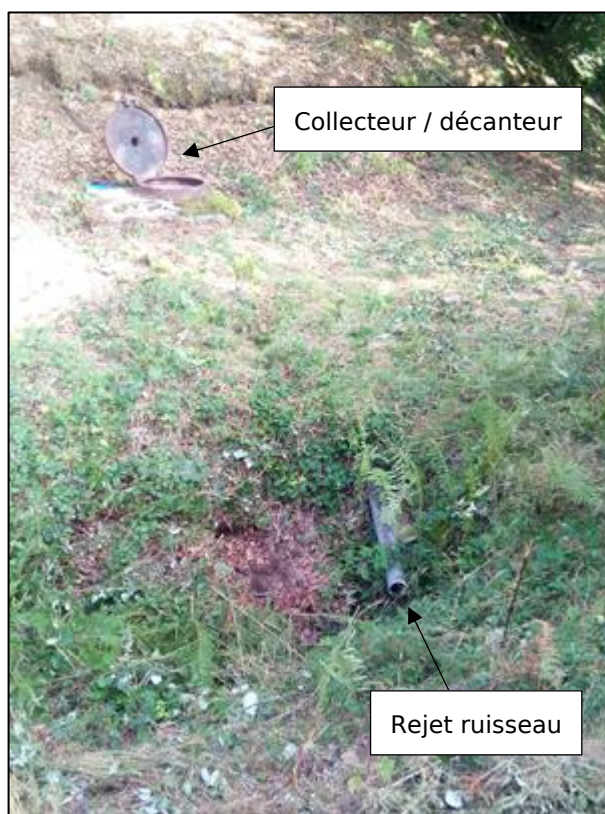
*Vue du collecteur / décanteur situé en aval de la zone de fouilles*

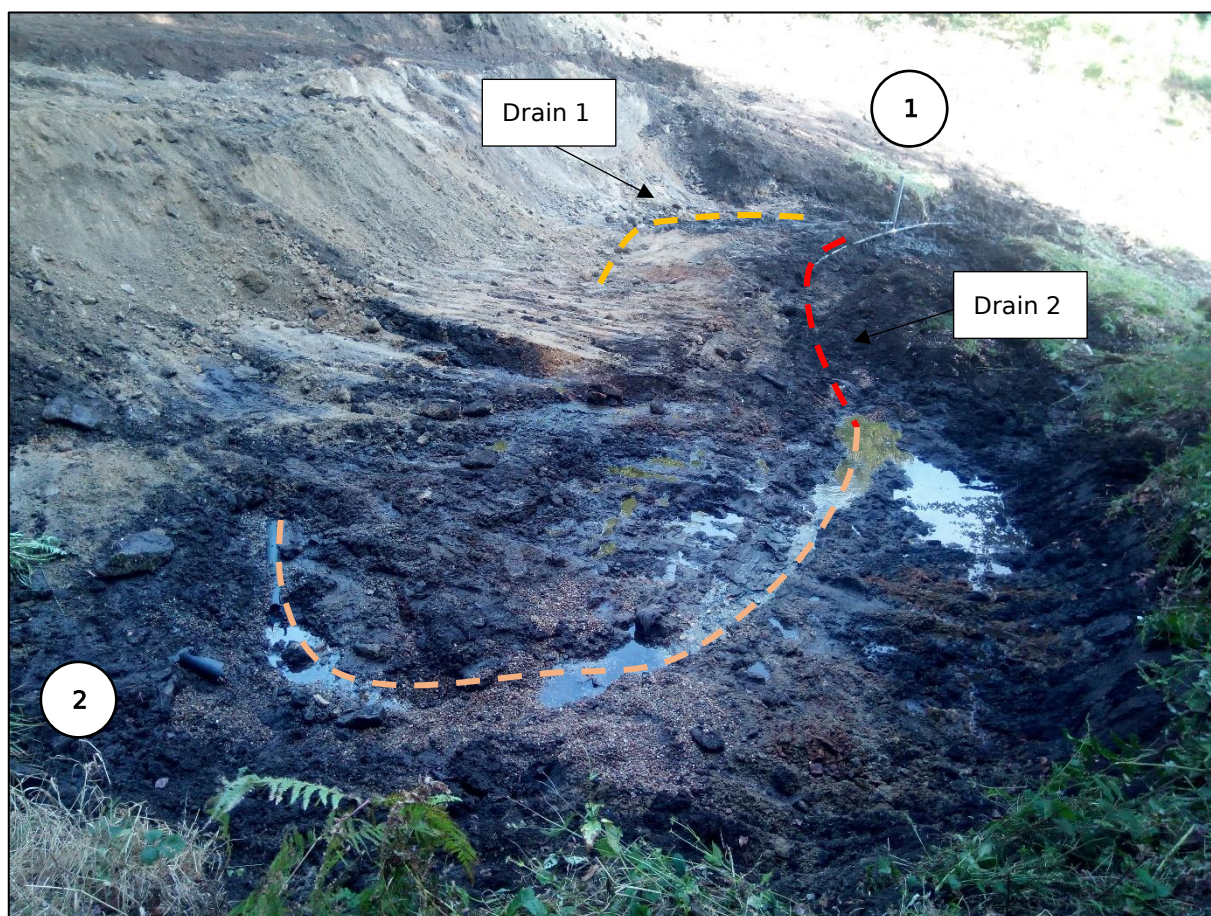
Les premiers travaux de terrassement ont permis de mettre à jour les drains en place. Il apparaît que ces derniers n'étaient pas de qualité alimentaire et enfouis à environ 60 cm de profondeur. Les anciens drains ont été retirés et mesurés :

Ces drains reposaient sur un lit de gravier. Des morceaux d'un ancien géotextile ont été également retrouvés au niveau des drains.

*Anciens drains mis à jour*

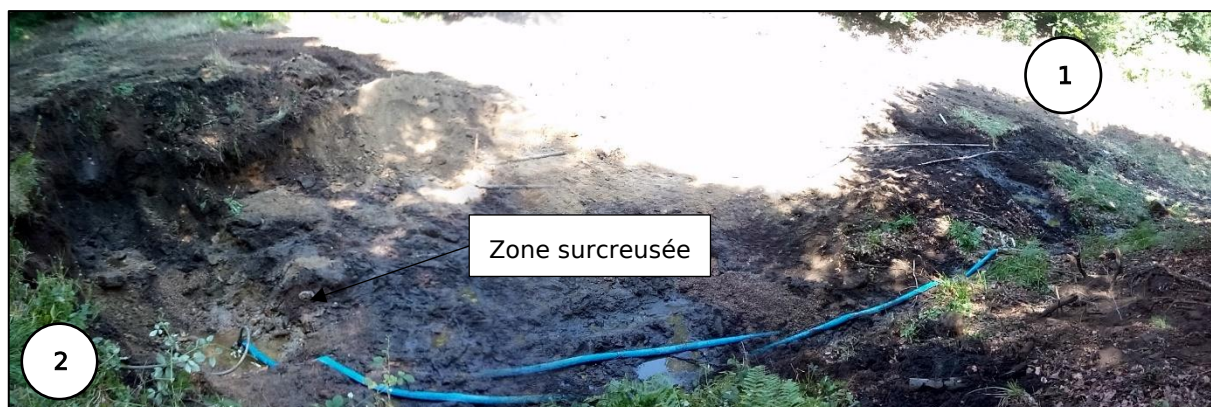
Lorsque la zone projetée du captage a été terrassée, les arrivées d'eau ont pu être identifiées. À noter que le système aquifère était en charge en raison du décaissement des terrains. Entre le point 1 (aval) et le point 2 (amont), plusieurs venues d'eau sont observées, mais elles semblaient plus importantes aux extrémités amont et aval du système. La reconnaissance a débuté par l'amont, avec une fouille approfondie à la pelle mécanique.

*Vue de la zone de recherche des venues d'eau*

La quantité d'eau dans cette fouille était suffisamment importante pour nécessiter la mise en place d'une pompe afin de repérer au mieux les différentes arrivées d'eau. L'exhaure de la pompe a été jaugée à 1,97 m<sup>3</sup>/h (mesure à titre indicatif qui ne traduit pas le potentiel réel du captage).

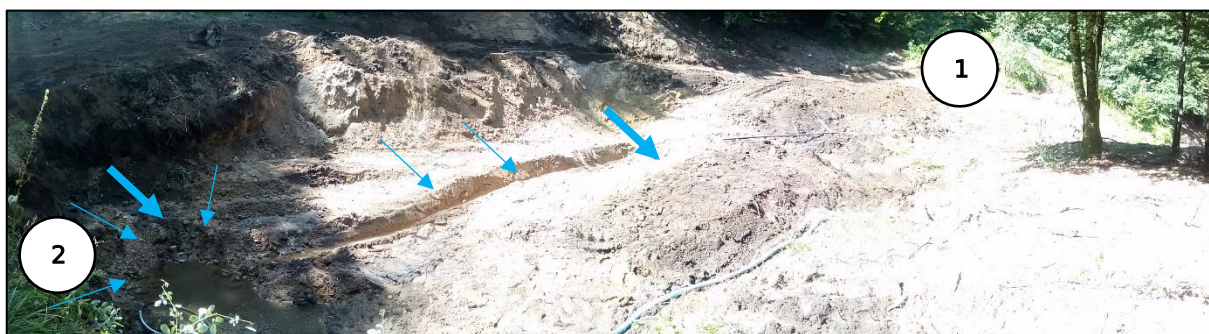
Ainsi, l'emplacement du regard amont a été projeté en tenant compte de l'ensemble des arrivées d'eau dans la zone. En fin de journée du 29/08/2019, la zone amont était décapée. Les venues d'eau étaient reconnues (orientation, importance) et le reste du site approfondi. Une tranchée peu profonde a été réalisée pour matérialiser l'emplacement du futur drain.

*Vue de la tranchée drainante peu profonde et des venues d'eau*

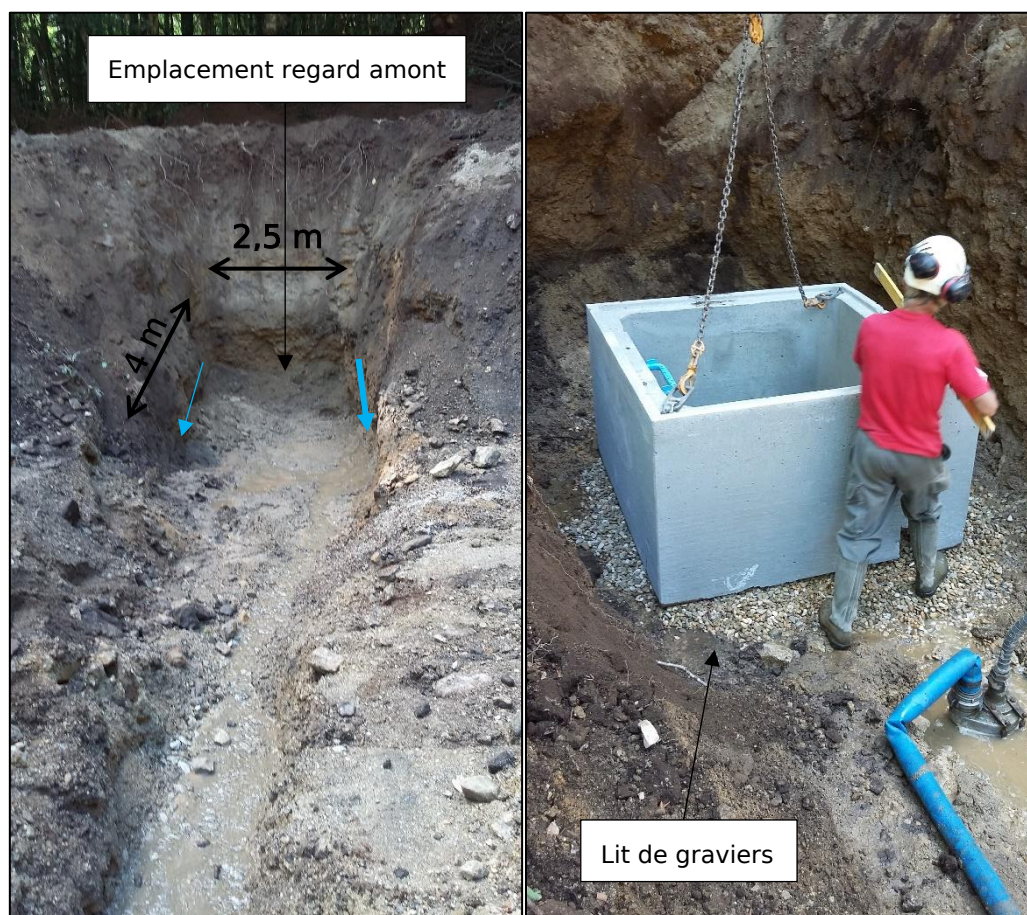
Le 02/09/2019, trois éléments du regard amont, de dimension 0,9 m × 1,45 m × 1,45 m, ont été posés sur un lit de graviers 20/40 mm (Cailloux 20/40 RL CEMEX 81ALBI – Alluvions siliceuses roulé lavé). Un approfondissement de la tranchée en V a été réalisé. Sa profondeur, par rapport au terrassement au point le plus haut, était de 70 cm au niveau du regard amont et atteignait 110 cm au plus profond vers son milieu.

Visuellement, l'eau était très turbide. L'alimentation en eau potable de la commune n'a donc pas été rétablie en fin de journée.

*Vue de l'emplacement du regard amont et des venues d'eau (gauche) - Pose du premier élément du regard amont (droite)*

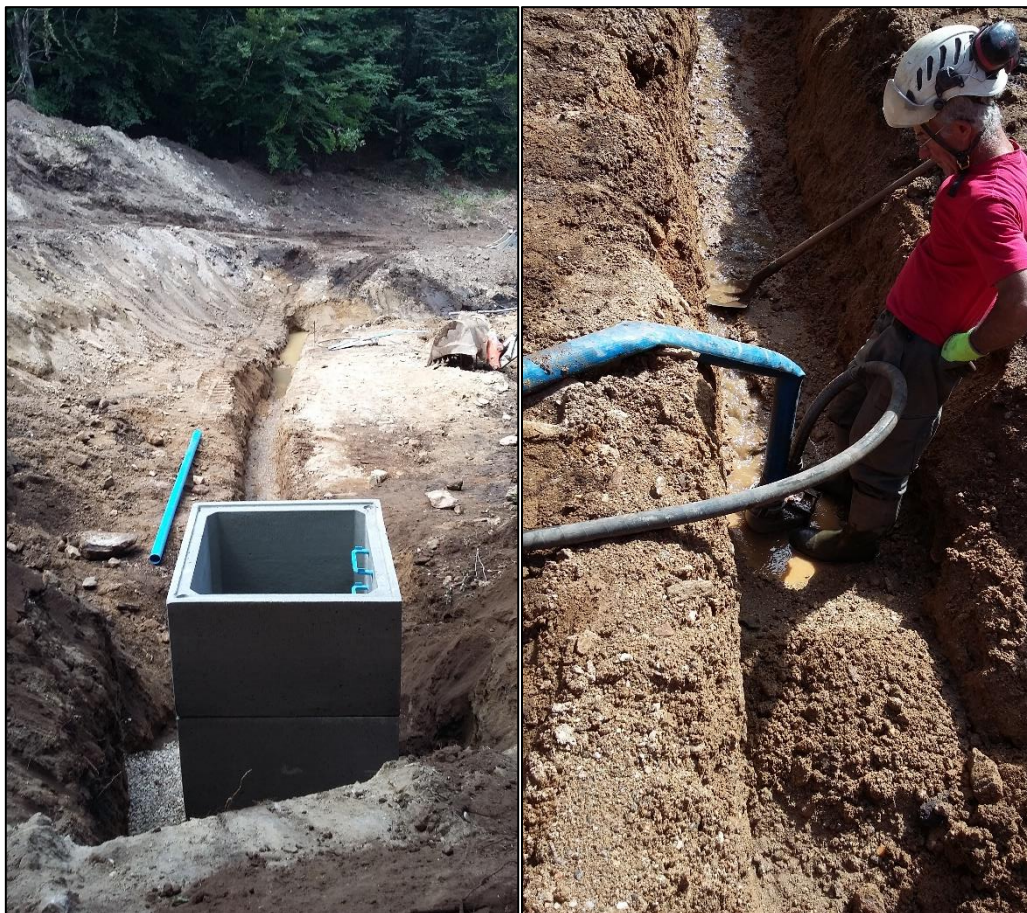
*Approfondissement de la tranchée drainante (gauche) – Venues d'eau dans la tranchée drainante (droite)*

Les travaux de la journée ont débuté par l'approfondissement de la tranchée drainante à la pelle à main. Le fond de fouille final est régulier dans son ensemble. Il y a tout de même une différence de faciès entre l'amont, où le fond de fouille atteint un socle d'arénisation et l'aval, où la tranchée s'arrête sur une couche argileuse imperméable et potentiellement épaisse. À partir du regard amont, la pente augmente légèrement vers l'aval, à environ 10 m de distance.

- d'approfondir la tranchée afin de poser le système de drainage sur une roche « dure » et la plus saine possible ;
- de ne pas réaliser un muret d'arrêt des eaux. Les arrivées d'eau, diffuses entre le regard amont et le regard aval, sourdaient directement dans la tranchée. Le système de drain avec la géomembrane assurerait une collecte suffisante de ces eaux ;
- de poursuivre légèrement la tranchée afin d'implanter le regard aval. La pente du pied sec du regard aval devra être dirigée vers le trop-plein. Une margelle béton d'une hauteur de 20 cm devra séparer le chenal de collecte du pied-sec.

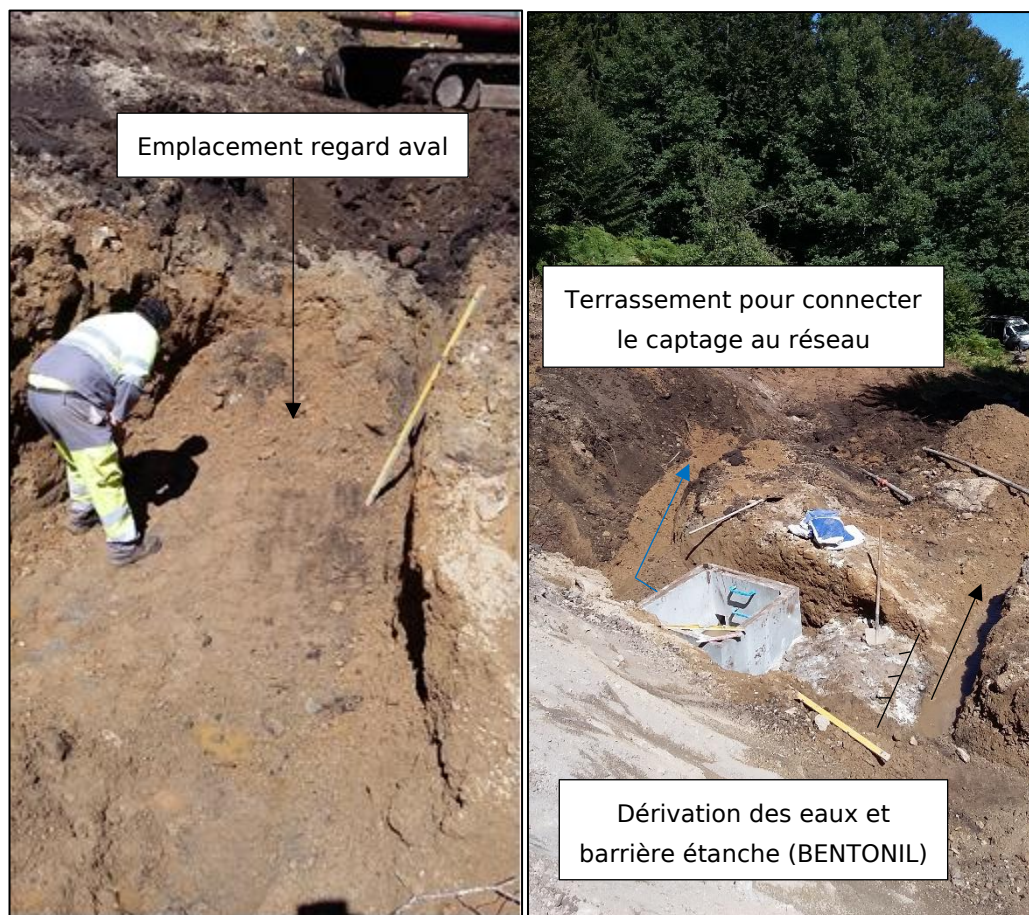
*Emplacement du regard aval (gauche) - Vue du système de dérivation des eaux (droite)*

- terrasser l'emplacement et aménager le radier d'assise ;
- mettre en place une dérivation des eaux captées par la tranchée ;
- mettre en place une barrière étanche (BENTONIL) entre la zone de travail et la tranchée drainante afin de travailler le plus au sec possible ;
- poser le premier élément du regard aval ;

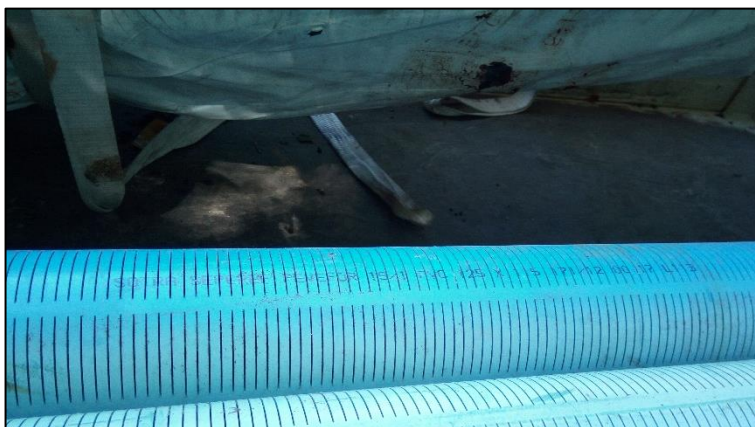
En parallèle des travaux sur le regard aval, 5 canalisations crépinées Ø 125 mm de 4 m de longueur (Sotra Seperef Pevefor - DYKA - ouverture 2 mm), ont été posées en fond de tranchée.

*Vue et référence des canalisations crépinées posées dans la tranchée*

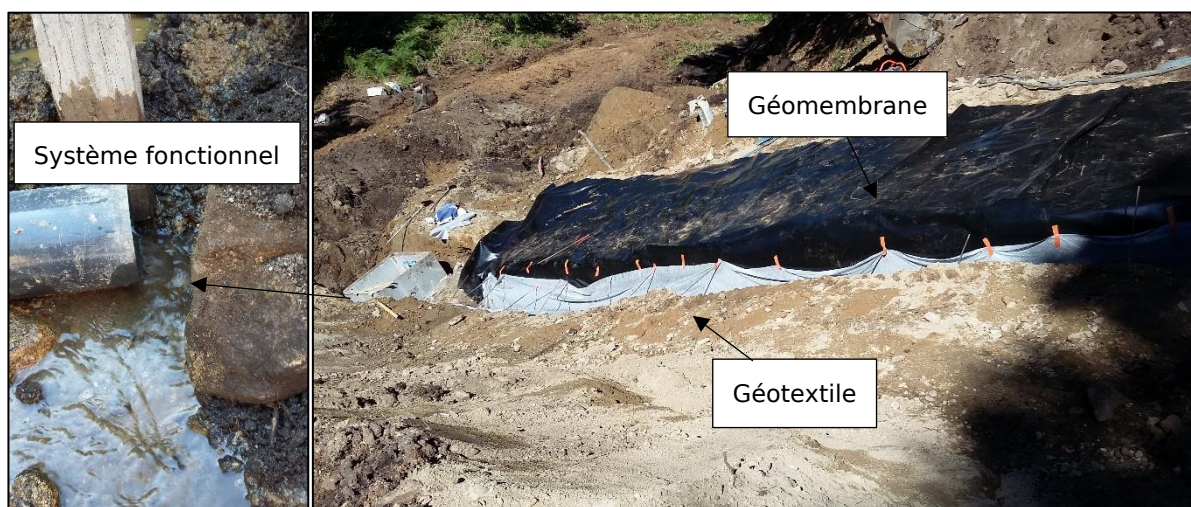
- une géomembrane en polypropylène flexible (Hydronap C - SIPLAST), assurant un rôle de protection vis-à-vis des infiltrations de surface mais aussi un rôle de barrière imperméable pour arrêter les écoulements en direction de l'aval afin de les capter ;
- un géotextile (GéoPum - PUM PLASTIQUES), permettant une filtration des eaux captées (250 µm +/- 75 µm).

*Vue du système de captage - tranchée drainante, géotextile et géomembrane*

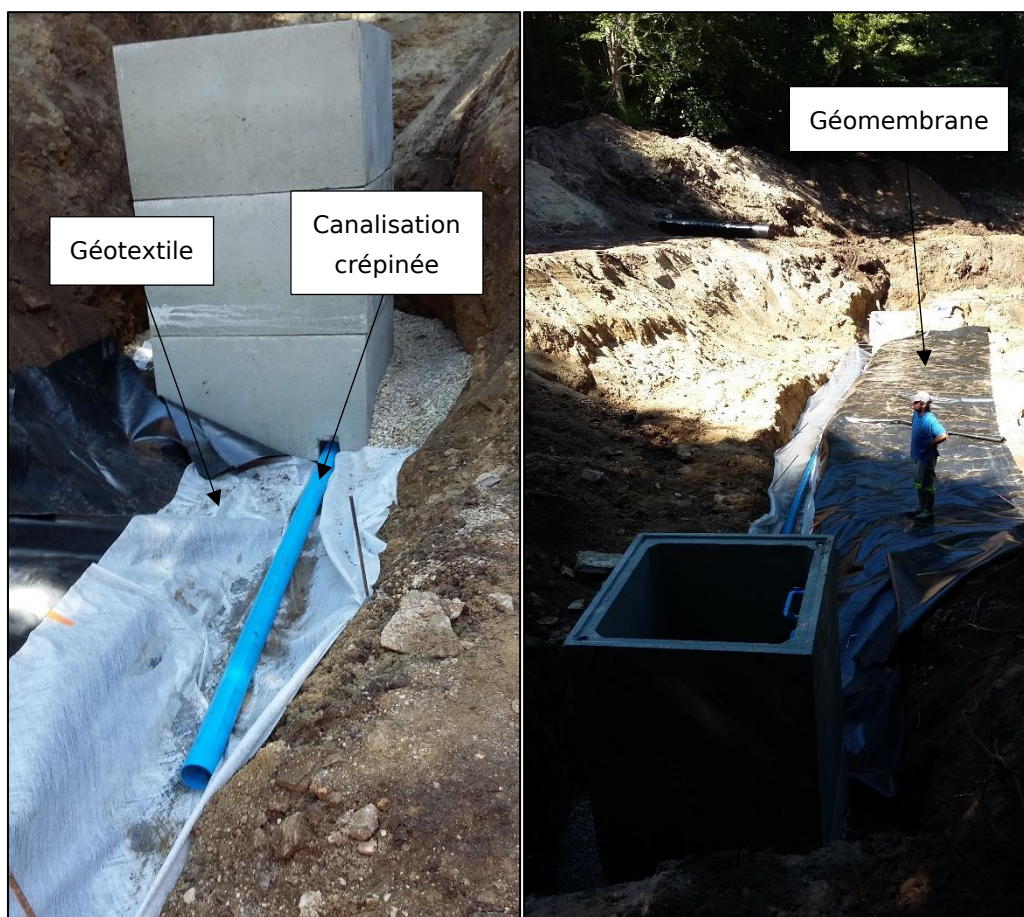
*Vue des canalisations crépinées posées sur géotextile et géomembrane*

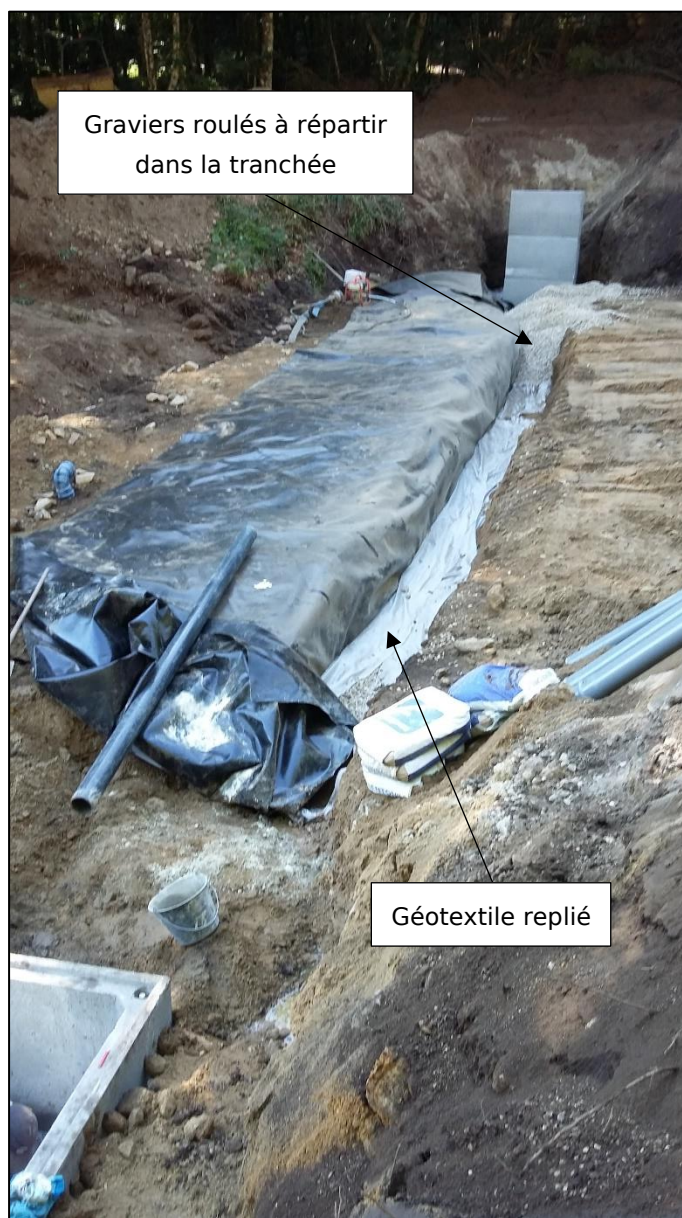
Le 04/09/2019, l'intérieur de la tranchée a été comblé avec des graviers roulés 20/40 mm désinfectés. Le godet de la pelle mécanique était chargé en gravier, puis une solution d'eau chlorée y était ajoutée. Le godet était secoué puis déchargé en amont de la tranchée. Ensuite, le gravier a été réparti dans la tranchée, de la manière la plus homogène possible à la pelle à main.

*Vue de la tranchée drainante, géotextile et géomembrane partiellement comblée*

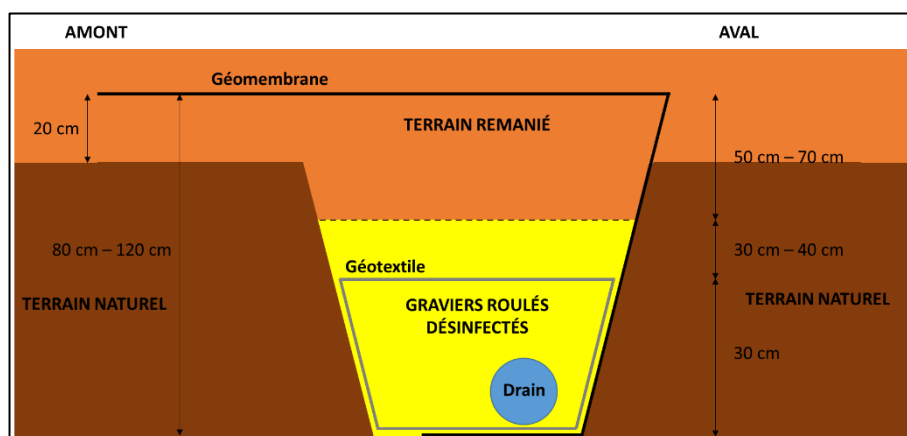
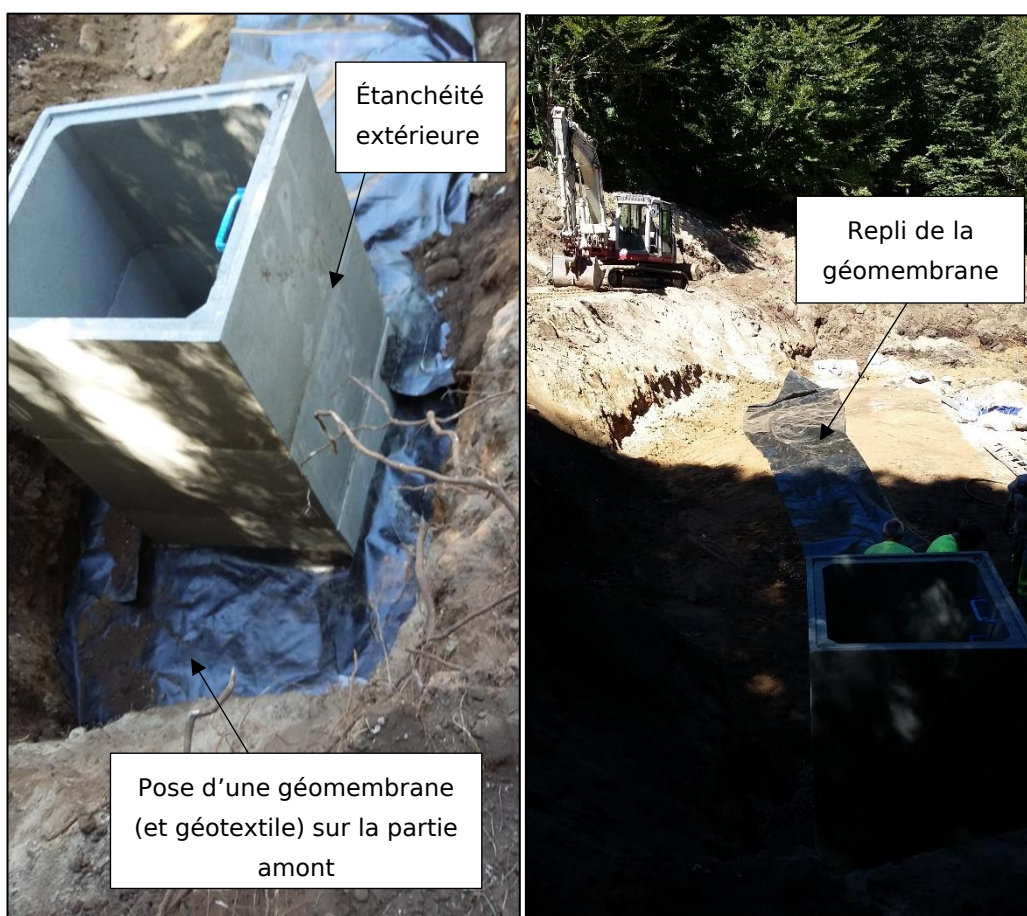
Le géotextile est replié sur environ 30 cm de graviers et recouvert par 30 à 40 cm de graviers. Le reste de la tranchée drainante est remblayé par la terre du site. La géomembrane est ensuite repliée vers l'amont.

*Repli de la géomembrane*

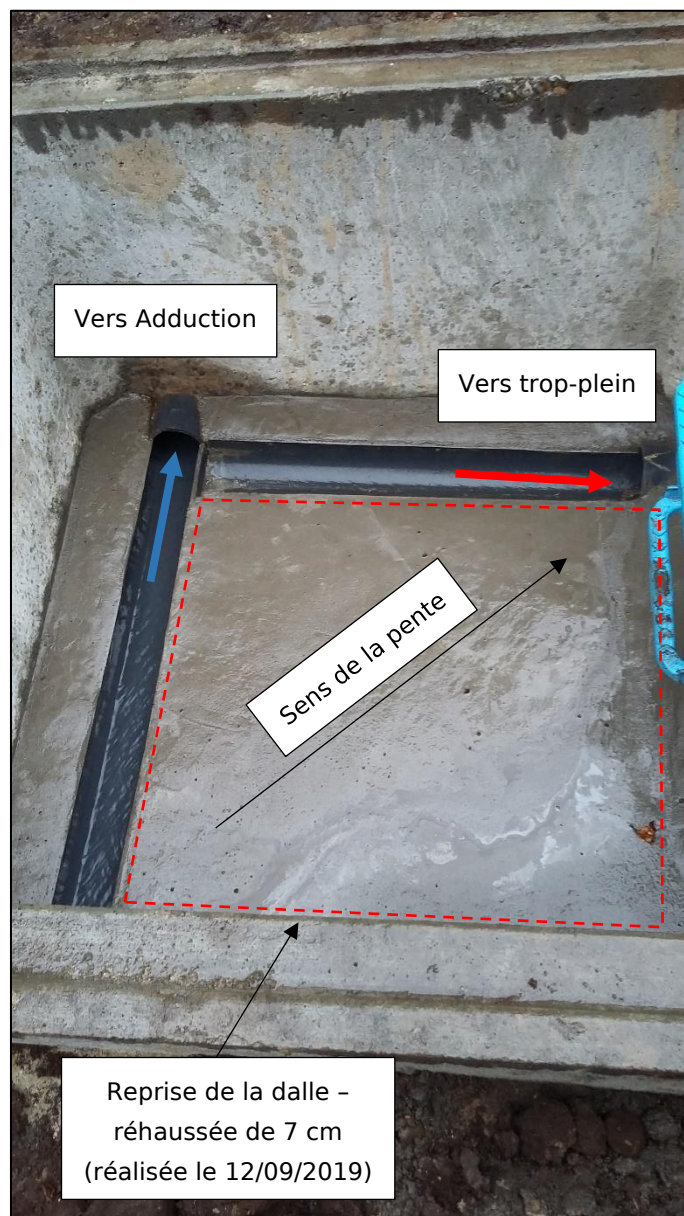
La dalle du regard aval a par la suite été réalisée avec une pente dirigée vers la canalisation de trop-plein.

*Dalle du regard aval*

À noter, qu'il a été constaté des résidus d'infiltration d'eau à l'intérieur du regard aval, proche du départ vers le trop-plein. Il est préconisé de suivre l'évolution de ces infiltrations (a minima en période de hautes eaux) et procéder à un renforcement de cette partie en cas d'évolution.

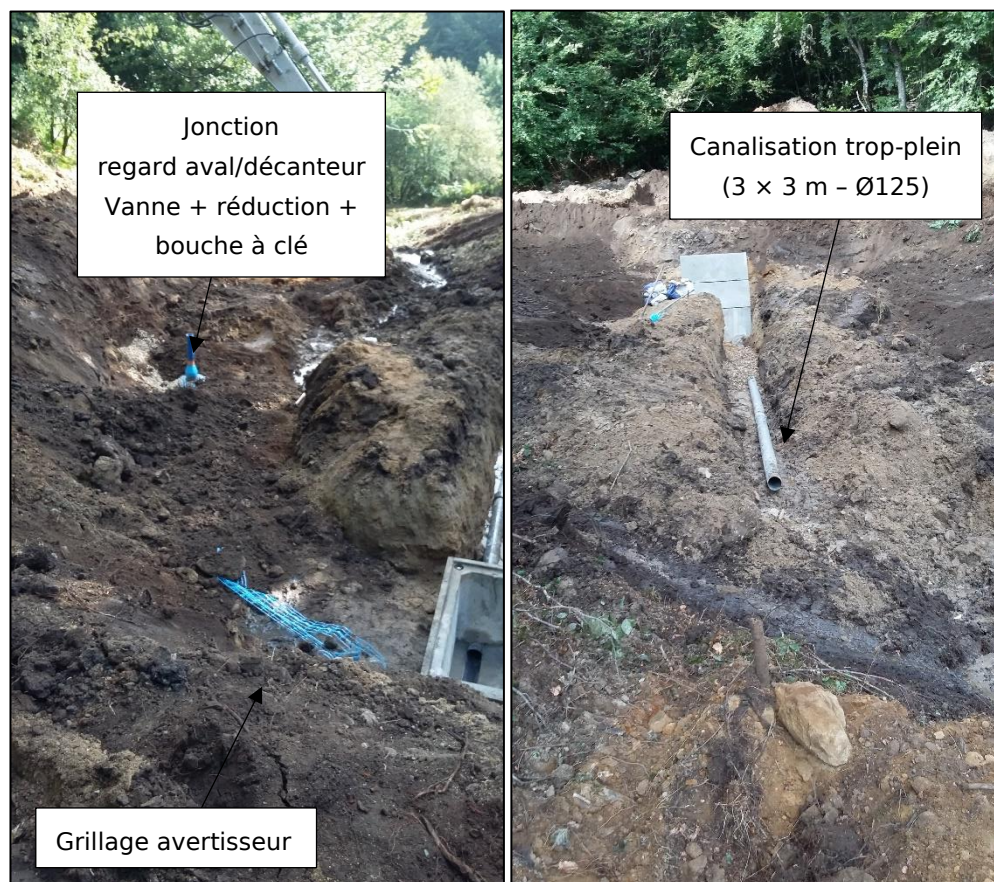
Le 05/09/2019, le regard aval a été connecté à la canalisation d'adduction du décanteur et le trop-plein a été prolongé jusqu'au lit du ruisseau bordant le site. Des mesures au décanteur ont été réalisées, suite à la connexion du captage au réseau :

À noter que le trop-plein est en parti composé par des canalisations non alimentaires (3 longueurs sur 4). La pente et la distance sont suffisantes pour empêcher toute remontée d'eau.

*Vue du regard aval – connexion réseau et trop-plein*

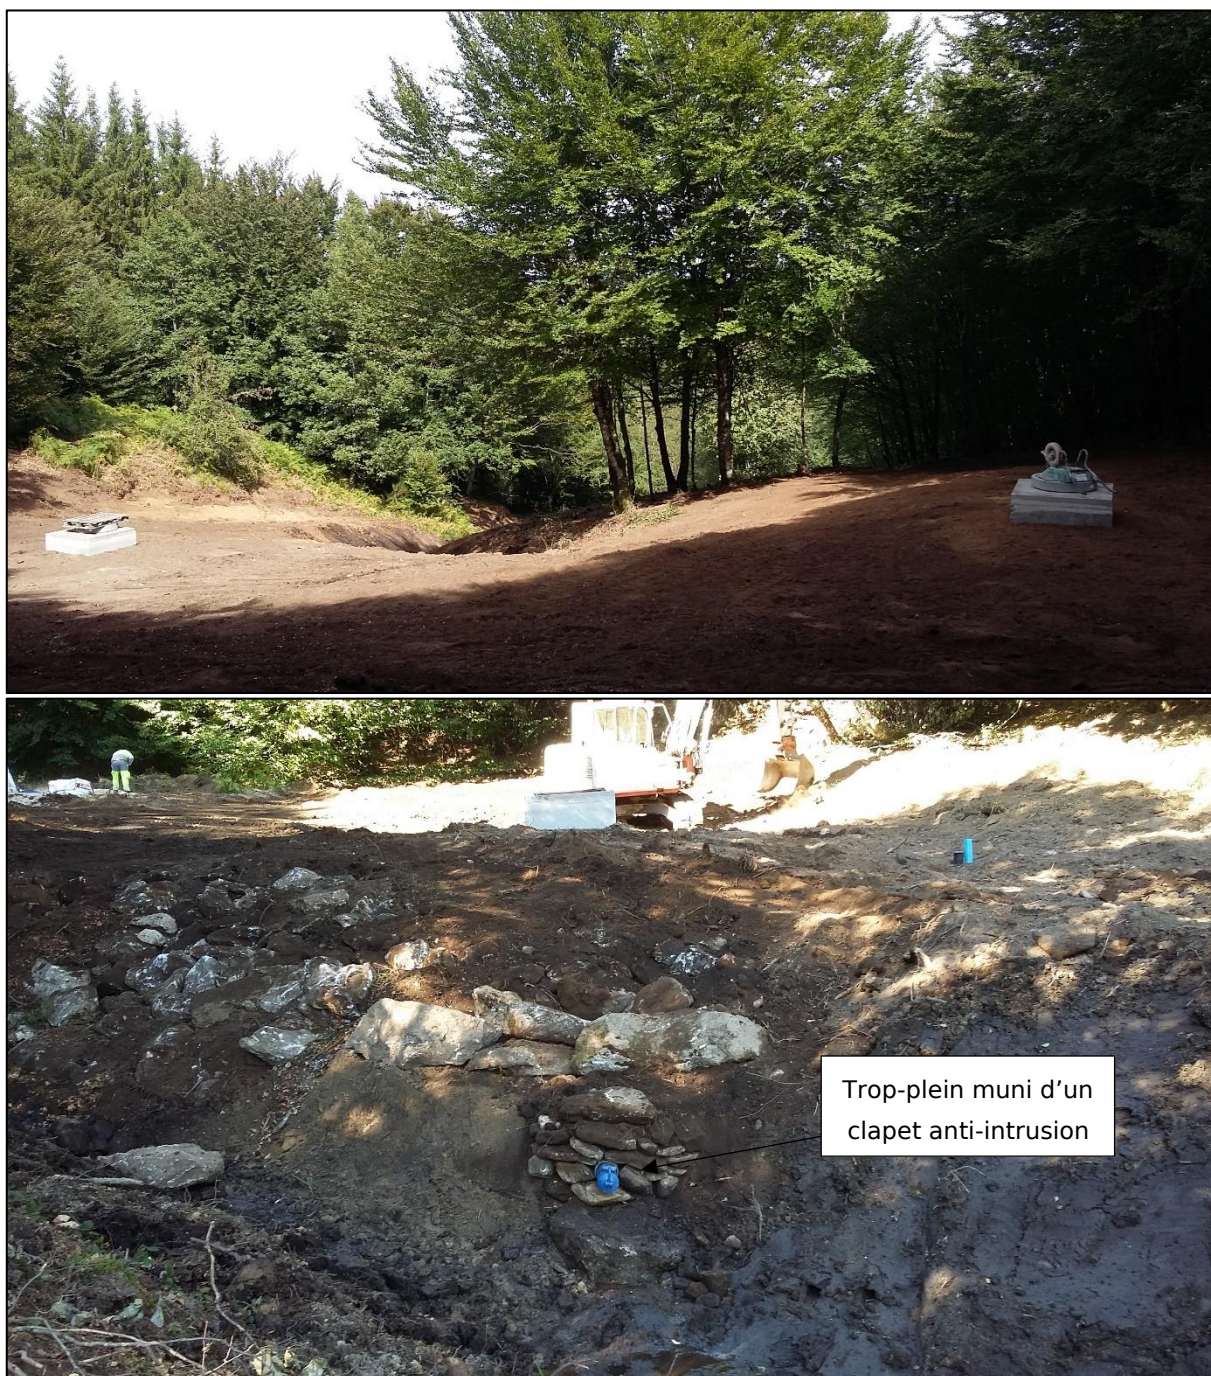
Le site a été remblayé de manière à éviter les points bas ou de stagnation des eaux. L'ancien talweg a été partiellement comblé et les éléments les plus grossiers ont été disposés en aval, afin de soutenir les terrains.

*Vue du site vers l'aval (photo du dessus) et vers l'amont (photo du dessous)*

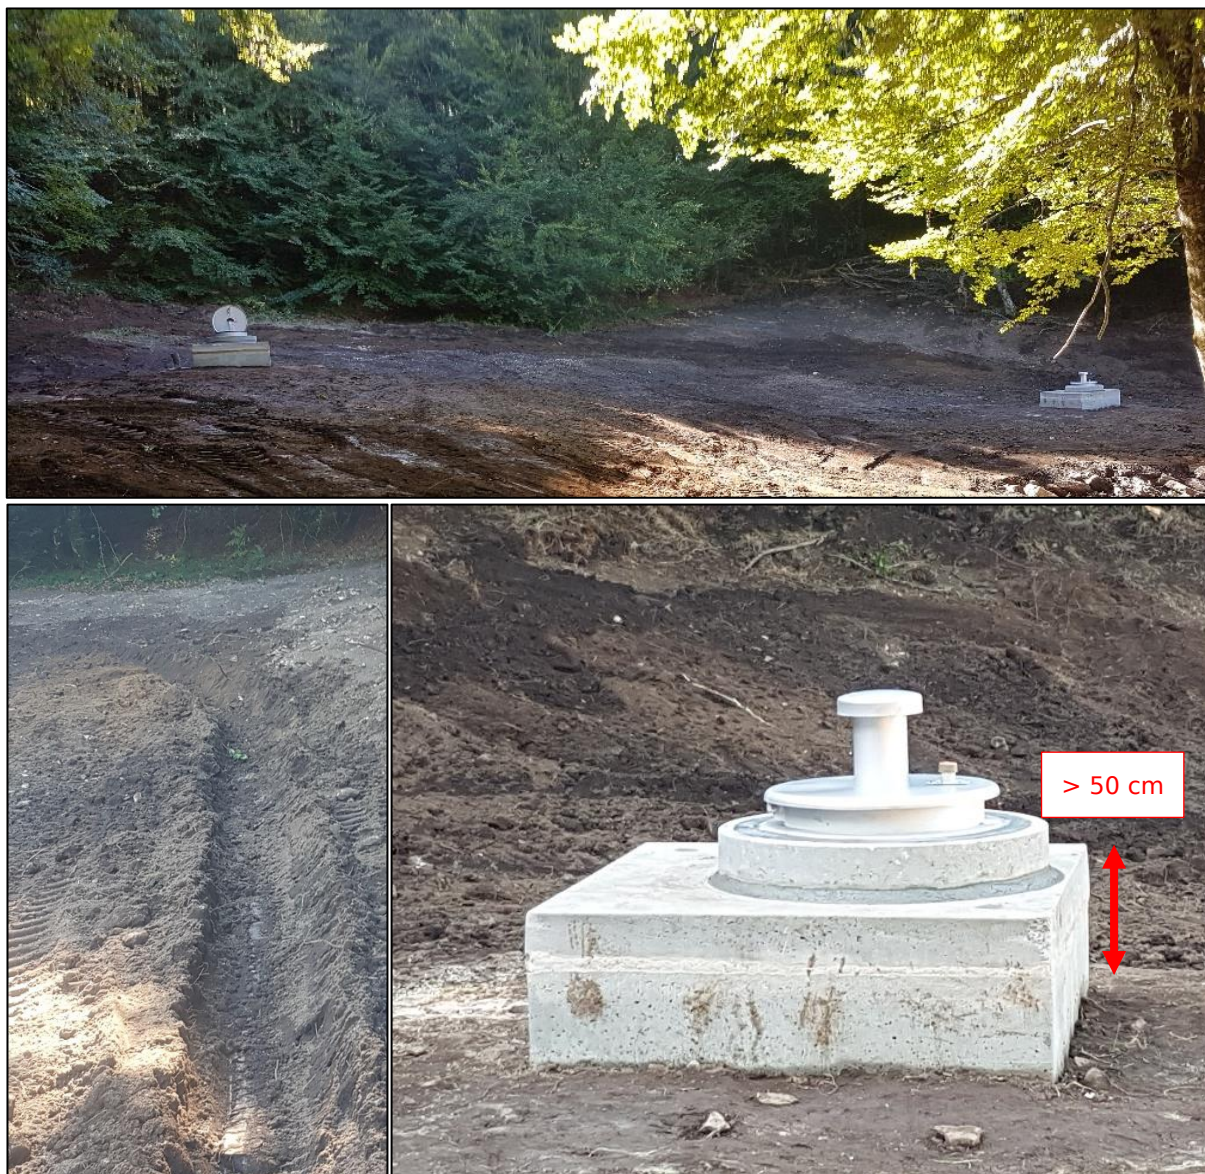
Les finitions ont été réalisées du 11 au 12/09/2019 avec la mise en place des capots, la réalisation du fossé de colature, la réalisation de la margelle dans le regard aval et le scellement de l'exutoire du trop-plein.

*Vue du site final (haut), du fossé de colature (gauche) et d'un regard (droite)*

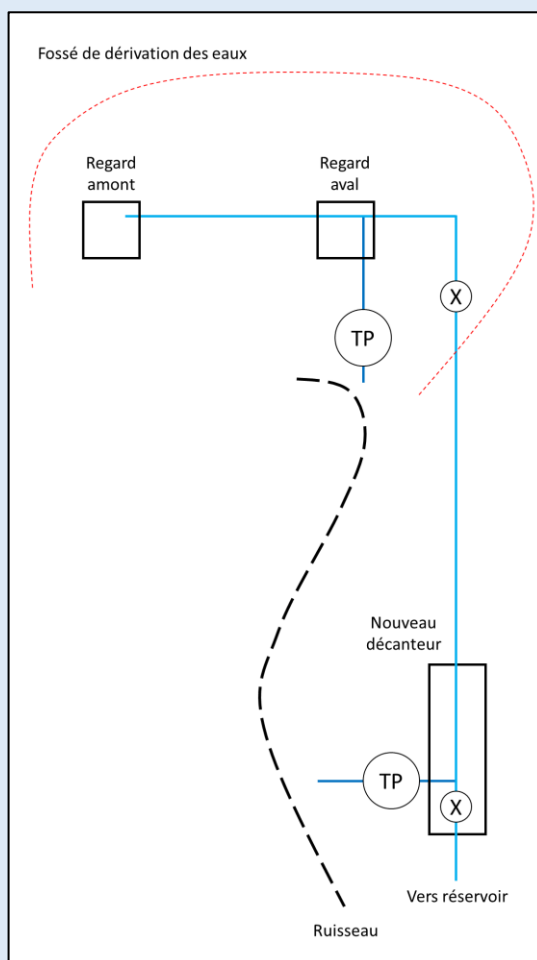
Le 07/11/2019, le débit de la source a été jaugé à partir du trop-plein du regard aval et du trop-plein du nouveau décanteur (cf. Schéma ci-dessous), à l'aide d'un jeu de vannes. Il a été mesuré à ces points :

*Vue en plan schématique des ouvrages*

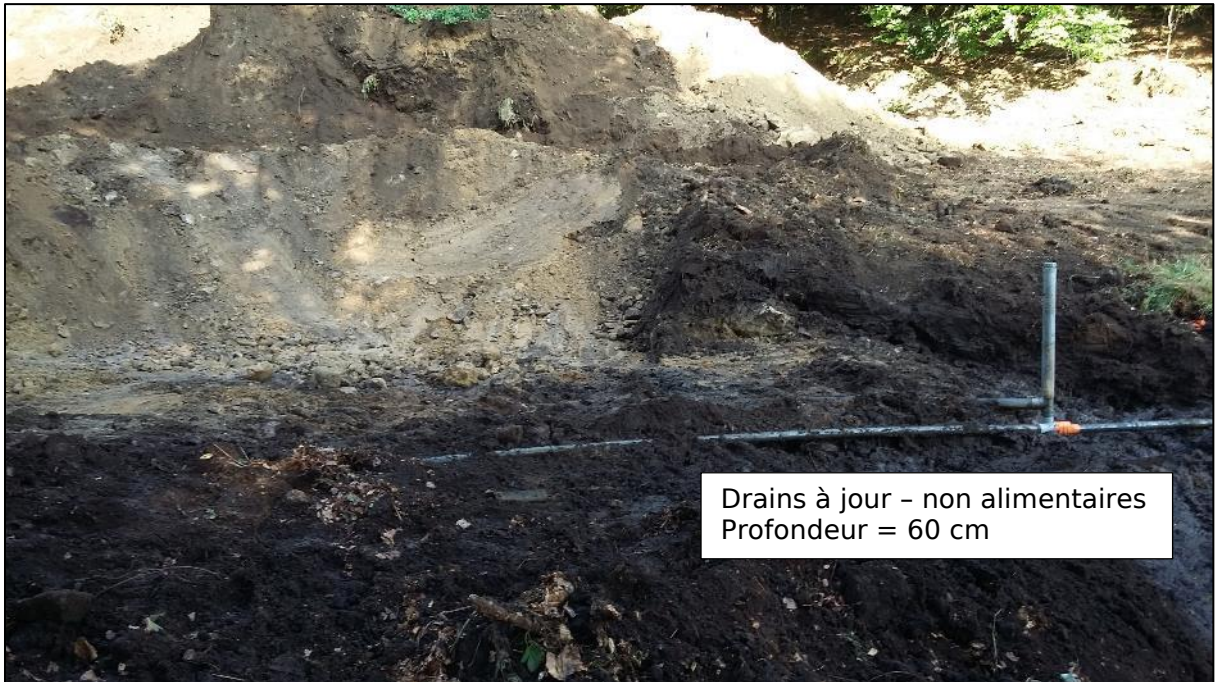
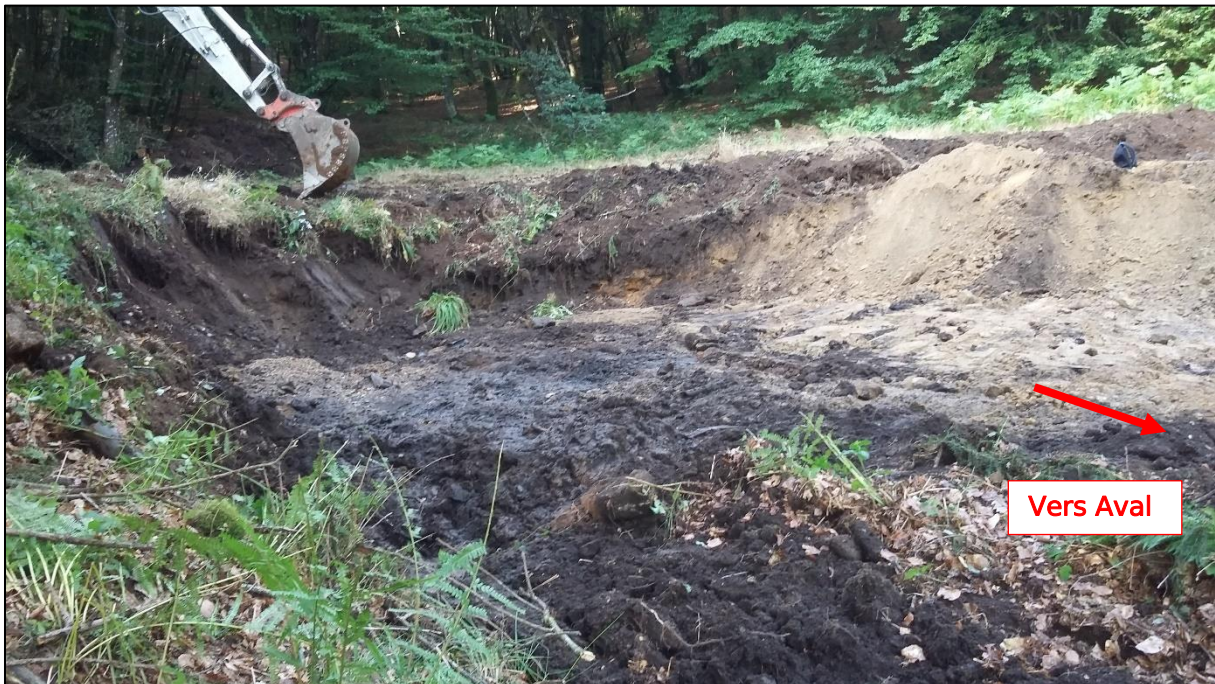
### Approfondissement de la zone amont

- Venues d'eau semblent plus fortes aux extrémités
- Pompe placée dans la zone approfondie afin d'évacuer l'eau accumulée et permettre le repérage de venues d'eau.

Jaugeage débit pompe : Débit =  $1,97 \text{ m}^3/\text{h}$  – pour vider la zone de rétention d'eau  
Valeur informative sur le débit potentiel de la venue d'eau

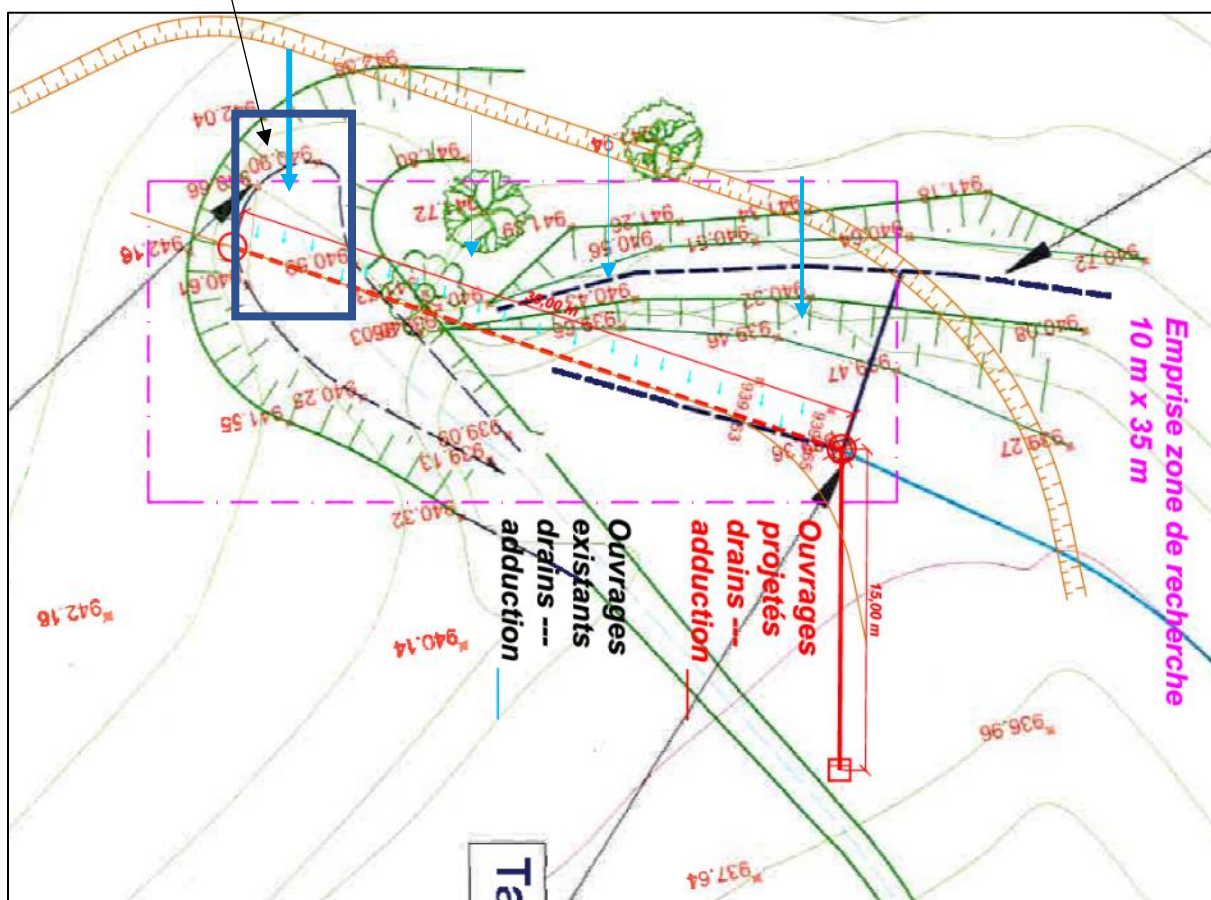
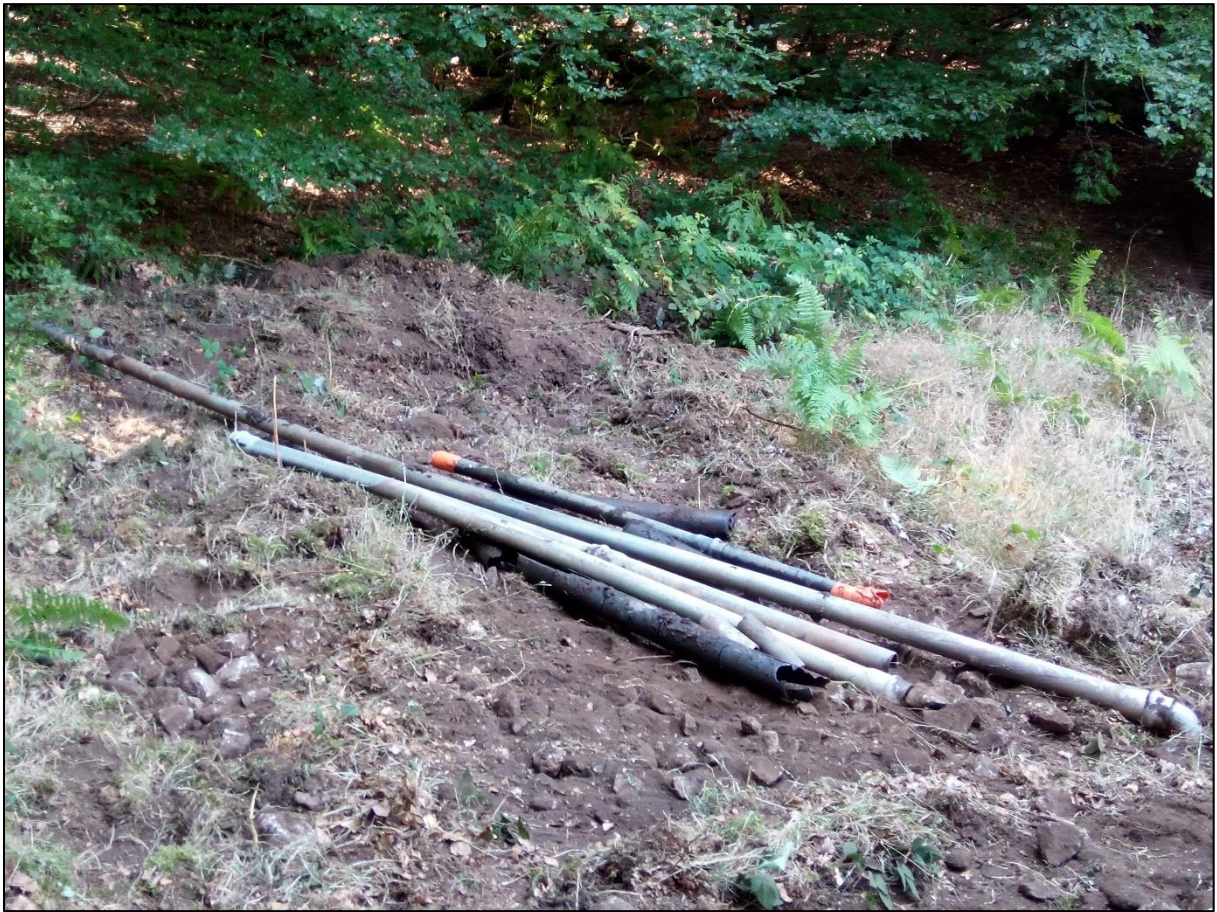
## Extraction des drains existants

Mesure des anciens drains :

Drain 1 : Tube plein = 5,77 m / Tube crépiné = 2,80 m

Drain 2 : Tube plein = 14,45 m / Tube crépiné = 2,1 m
