St Vincent d'Olargues
Capatge MAZARIE
 10.05.2019

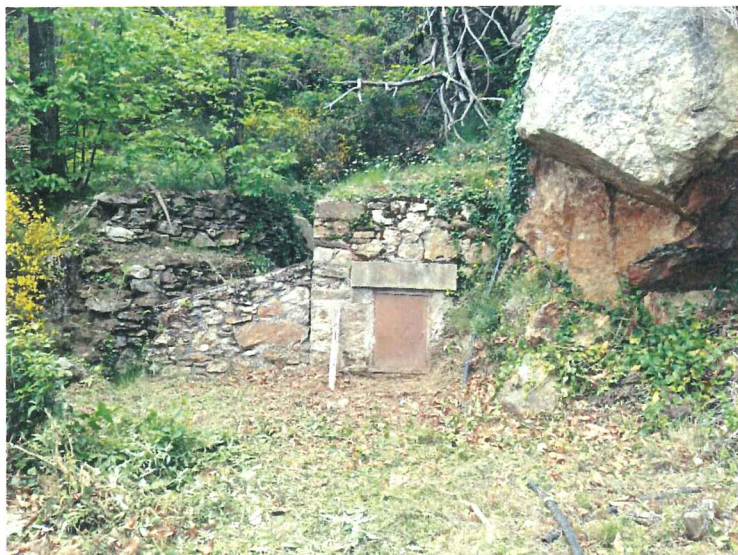
Bâti de captage adossé à
 l'affleurement gneissique fracturé

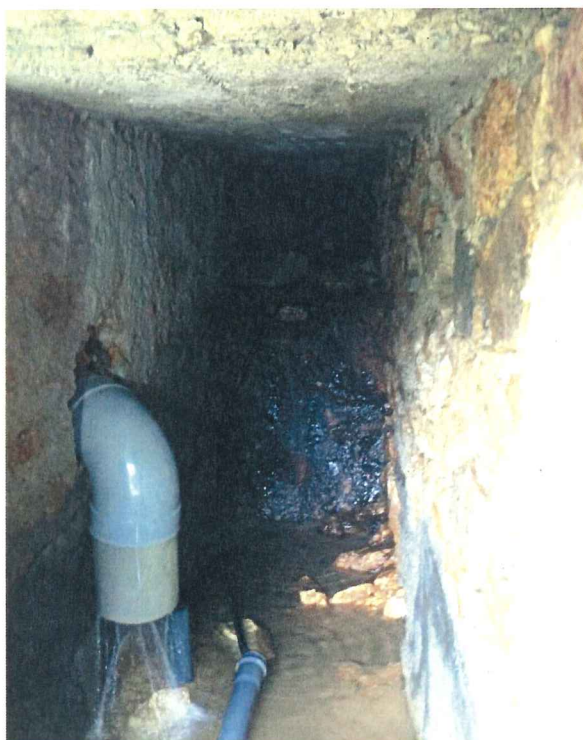
Bac de collecte – Arrivée 2 – Ressaut
 de la galerie

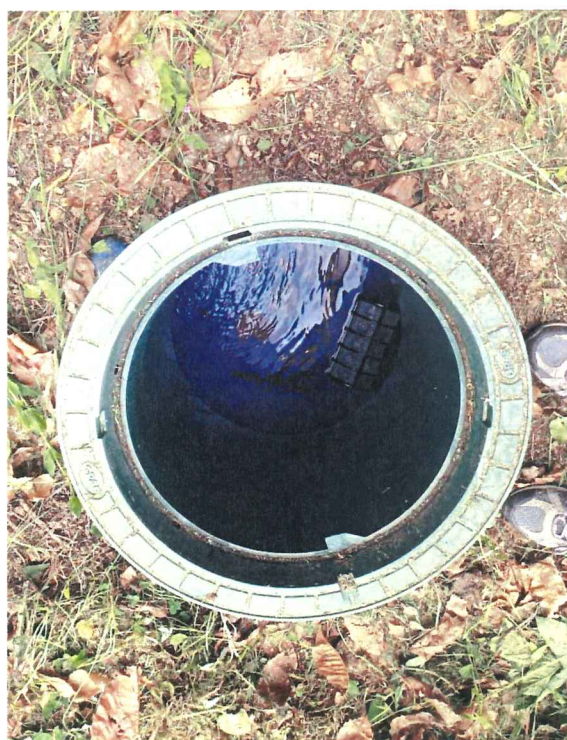
Regard avant réservoir
 affleurant la surface du sol
