III. Descriptif du point d'eau

III. 1. Infrastructures existantes

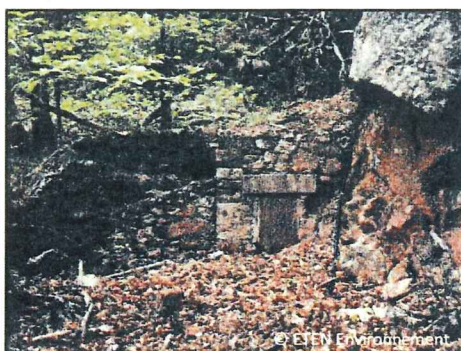
Le bâtiment du captage est installé à flan de talus avec une pente prononcée. Il a partiellement été creusé dans la roche en place puis construit en pierre le long de la roche apparente.

Cette bâtisse est fermée par une porte métallique non verrouillée de dimension d'environ 80*60cm. Il faut alors se baisser pour pénétrer dans l'ouvrage.

Vue du captage Mazarié

Vue de l'extérieur la bâtisse construite en pierre est dans un état satisfaisant bien qu'elle soit bordée et surmontée par de nombreux arbres.

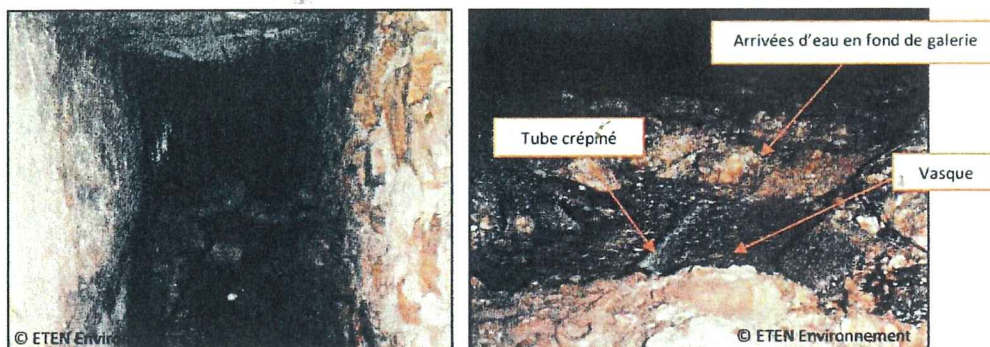
Ainsi, au fond de l'ouvrage, la section est rétrécie pour atteindre une hauteur de 50 cm et une longueur de 3,50 m. Le fond de la galerie est fermé par un mur en pierres construit sur la roche en place. Deux venues d'eau en provenance de fractures sont visibles. Les eaux s'écoulent sur le fond de la galerie rocheuse pour être collectées dans une petite vasque. Un tube crépiné (de couleur verte) est placé dans le fond de cette dernière.

A gauche : Fond du captage de Mazarié avec une réduction de la section
A droite : Vasque permettant de capter les eaux provenant du fond de l'ouvrage

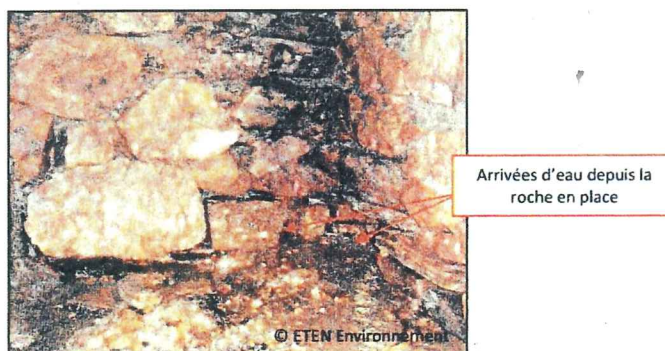
Vue du mur en pierres, dans le fond de la galerie

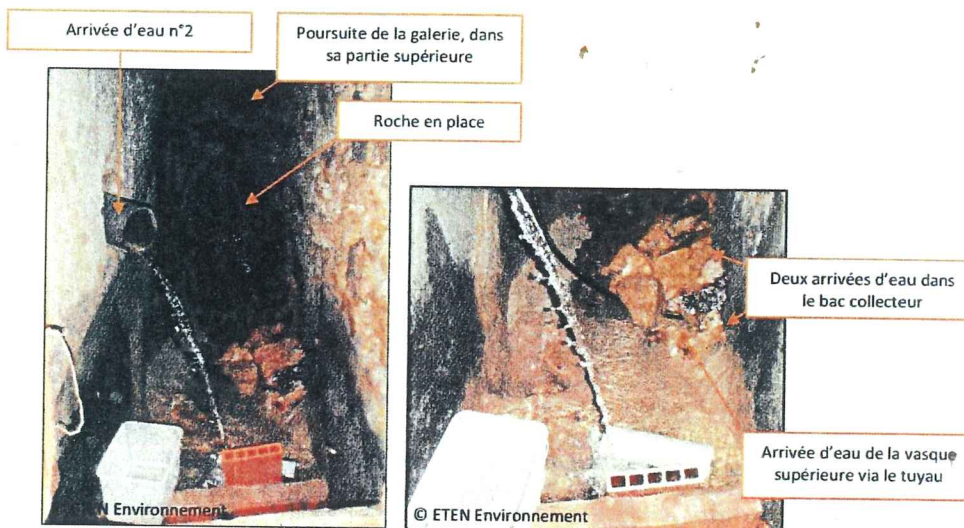
Les eaux collectées par la vasque s'écoulent via un tuyau en polyéthylène vers le bac collecteur situé en contrebas de la roche en place. Ce dernier collecte aussi les eaux provenant d'un tuyau en PVC (arrivée d'eau n°2), sortant de la paroi murale (côté gauche lorsqu'on entre dans le captage) à 0,90m de hauteur. A l'intérieur de ce tuyau, quelques racines sont visibles. Un petit quérone de couleur orangée permet de contenir l'arrivée d'eau du tuyau dans le bac de collecte.

Enfin, deux arrivées d'eau (séparées de 0,60m) s'écoulent directement dans le bac collecteur, depuis des fractures présentes dans la roche en place. Elles sont de plus faible débit et se situent sur le côté opposé du tuyau en PVC (soit sur la droite lorsque l'on entre dans le bâti).

Vue des différentes venues d'eau collectée

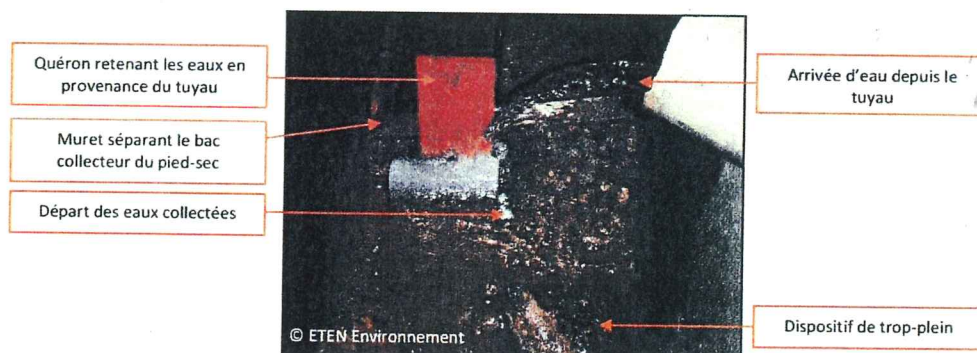
Un dispositif de trop-plein est présent sur le côté du bac de collecte. Il s'agit d'un trou entouré de rebords. Le niveau d'eau étant haut dans le bac collecteur, l'eau passe par surverse sur les rebords et le trop-plein est en fonctionnement de manière continue.

Vue du bac collecteur

L'unique trop-plein, présent dans le bac de collecte est en fonctionnement permanent. L'eau rejetée par le trop plein n'est pas utilisée pour l'alimentation en eau potable. Ce débit, non négligeable, pourrait être convenablement capté et alors permettre la sécurisation de l'UDI Saint-Vincent Mazarié.

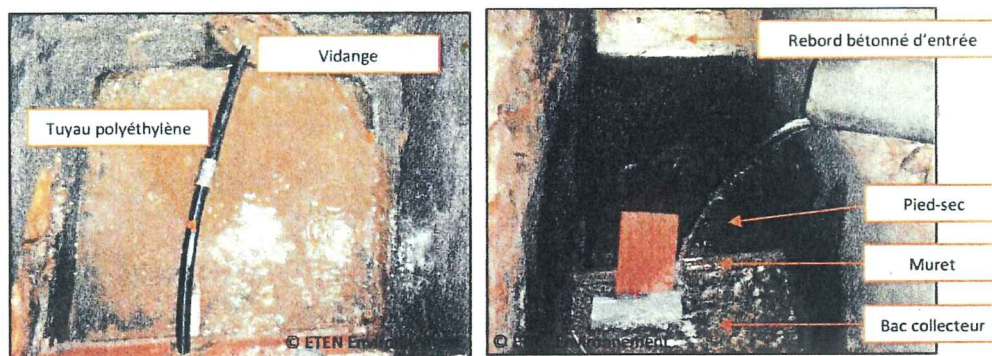
Les eaux du bac collecteur s'écoulent ensuite vers le réservoir via un tuyau PVC de couleur noire. Celui-ci traverse le muret puis le local pied sec. Ce dernier a pour dimensions 80 cm x 80 cm. Il n'est pas sec, comme son nom l'indique. En effet, il reçoit les quelques projections d'eau en provenance de l'arrivée d'eau du tuyau. Afin de les évacuer un dispositif de vidange est présent sur le côté gauche du bac (lorsqu'on entre dans le captage). Celui-ci est également en fonctionnement permanent, de manière à évacuer l'eau du pied-sec.

Vues du local pied-sec

Un système de vidange est présent dans le local pied-sec. Une simple ouverture dans le mur fait office de vidange. Lors des visites celle-ci avait un débit non négligeable et fonctionnait en permanence.

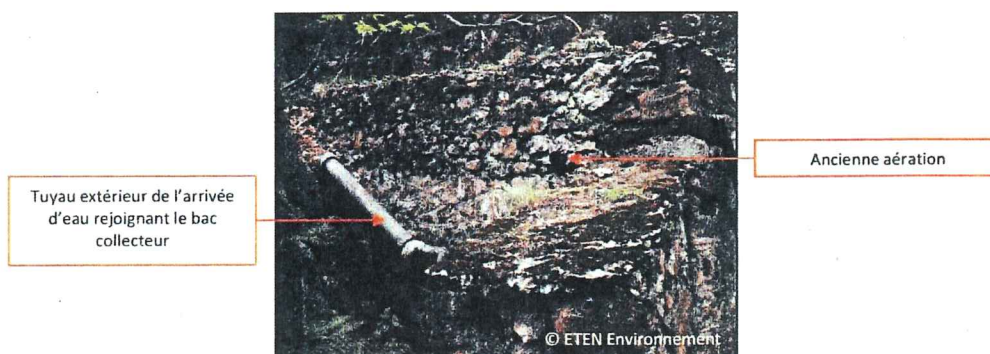
Une aération a été initialement prévue dans le captage car elle est visible de l'extérieur. Cependant, on ne la retrouve pas à l'intérieur de l'ouvrage.

Le captage ne présente alors pas d'aération, si ce n'est pas le dessous de la porte d'entrée.

Vue latérale du captage Mazarié

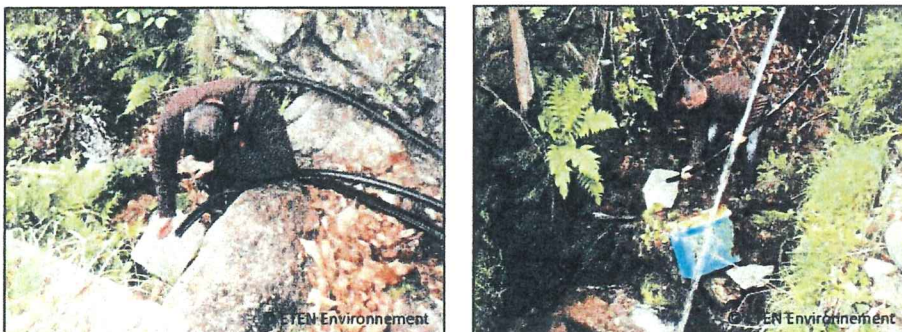
Les exutoires des dispositifs de vidange et de trop-plein se trouvent à proximité immédiate du captage, dans le talweg. Les eaux non captée retournent alors au milieu naturel.

Les deux rejets ne sont pas munis de clapet anti-intrusion. Cependant, compte-tenu des débits d'exhaure, l'intrusion d'insectes et petits animaux semble peu probable.

Vues du rejet des eaux du dispositif de vidange (à gauche) et de trop-plein (à droite), lors d'une mesure par l'employé communal
