Arrêt du suivi qualitatif sur l'ancien site industriel SOPRA à Bernay (27)

Porter à connaissance du comblement de PZ1, BSS000LAYZ

Rapport n°120472/A– 11/01/2023

**Forage : PZ1
Rue des Canadiens**

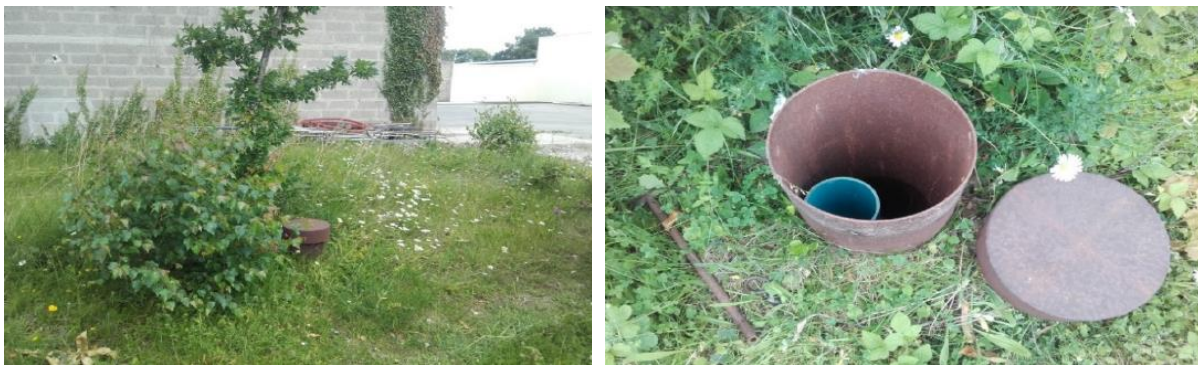
Figure 5 : Photographies du piézomètre PZ1

Le piézomètre est actuellement localisé dans un espace enherbé en bordure de bâtiment, accessible en véhicule léger. Il est protégé par un tubage acier hors sol d'une hauteur de 0,36 m.

Le tube interne PVC se situe 0,23 m plus bas que le tubage acier.

On note l'absence de cimentation entre le tube PVC et le tube acier.

Les tubes PVC et acier sont en bon état général (cf. photographies ci-après).

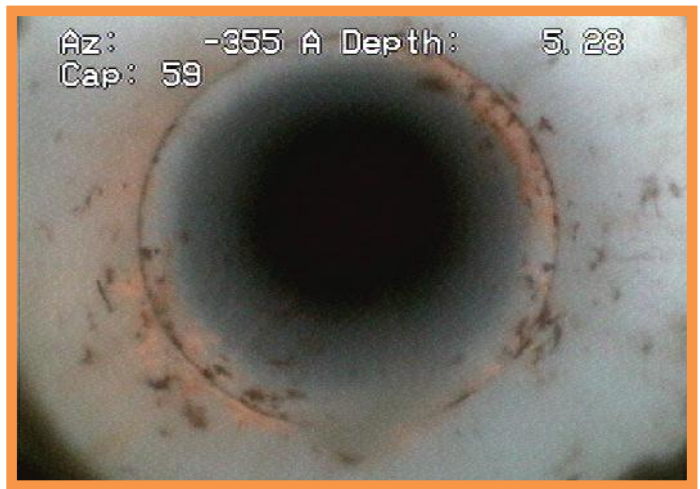
Joint de tubage.
Les assemblages sont correctement réalisés sans défaut apparent.

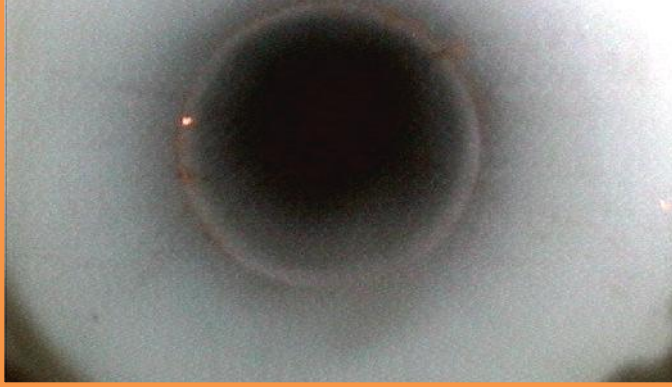
Le tubage est propre dans sa partie supérieure en air.

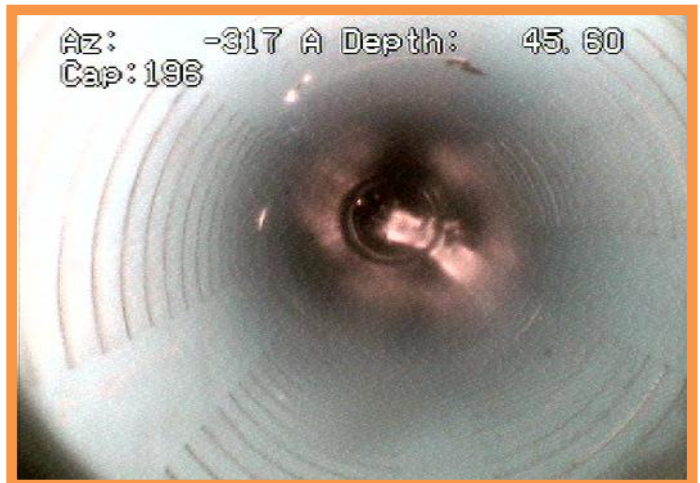
Vue des premières crépines.
Elles sont de type fentes
horizontales.

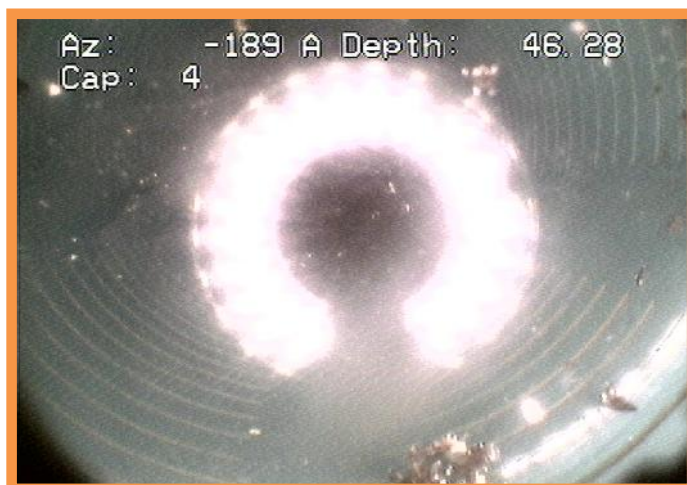
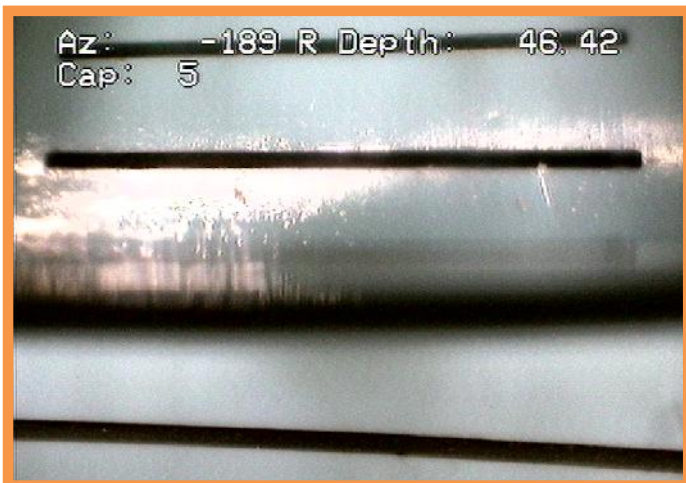
Le niveau statique est atteint 46.42 m, l'eau est claire.

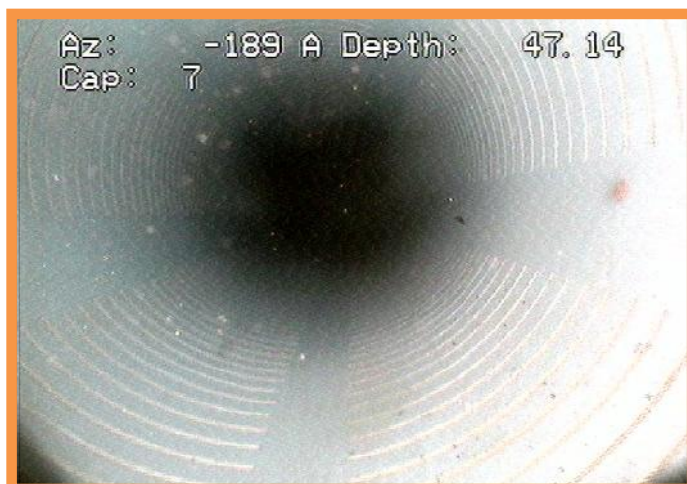
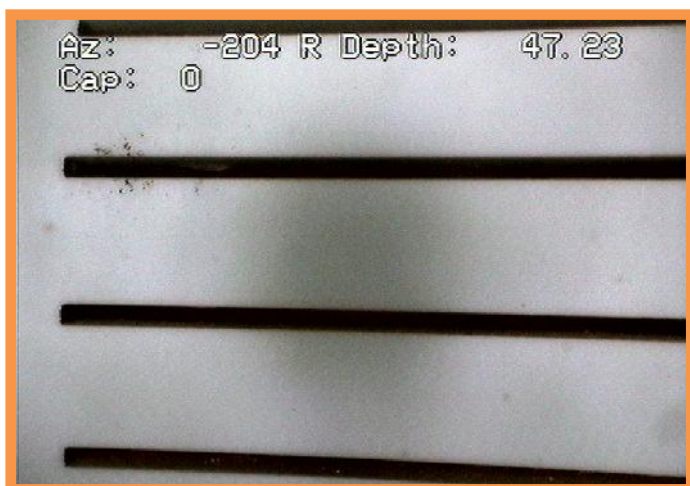
- L'ouvrage est équipé d'un tube plein PVC de diamètre 113x125 mm de 0 à 45,60 m de profondeur, propre dans sa partie supérieure en air. Les joints sont en bon état ;
- Le niveau statique est mesuré à 46,42 m ;
- On note l'absence de massif filtrant, derrière les fentes du tube crépiné, ce qui laisse apparaître le terrain crayeux ;
- Quelques concrétions colmatant les fentes du tube crépiné sont visibles à 55,75 m ;
- Le tubage est écrasé et déformé vers 56,50 m ;
- Le fond de l'ouvrage est comblé de dépôts et visible à 56,80 m.

Vue radiale des crépines.
On ne repère pas de massif filtrant derrière les fentes.

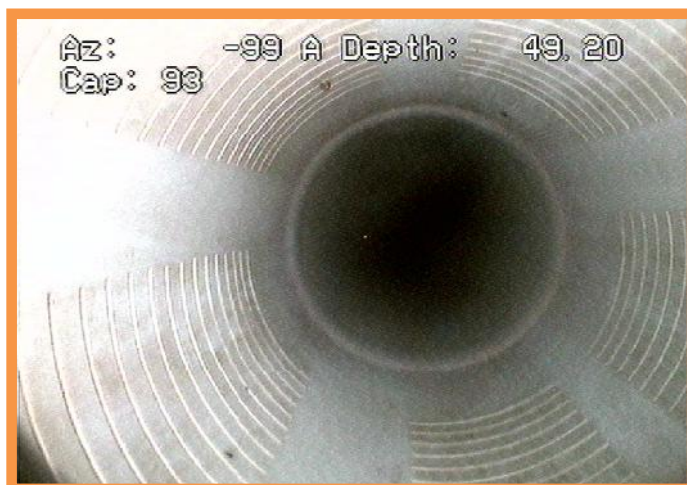
Vue radiale des crépines.
On observe le terrain nu derrière les
fentes ouvertes.

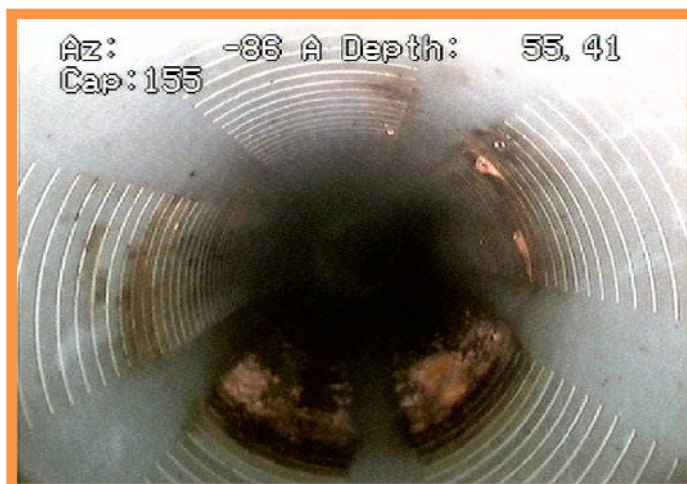
Vue des crépines.
Une zone sale avec des concrétions
est repérée.

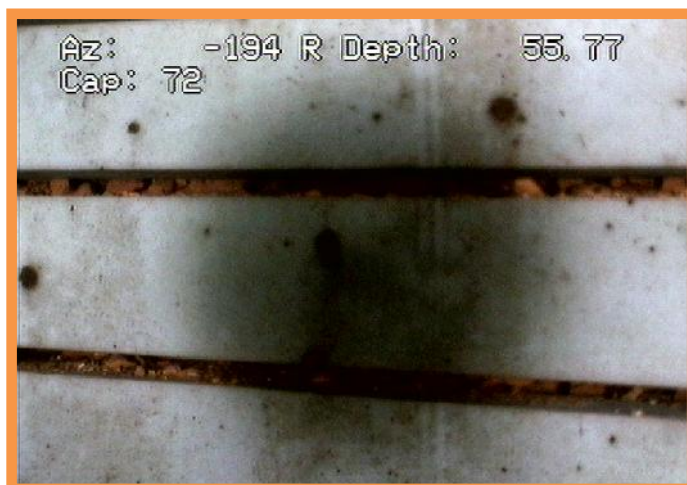
Quelques fentes sont colmatées
dans ce secteur.

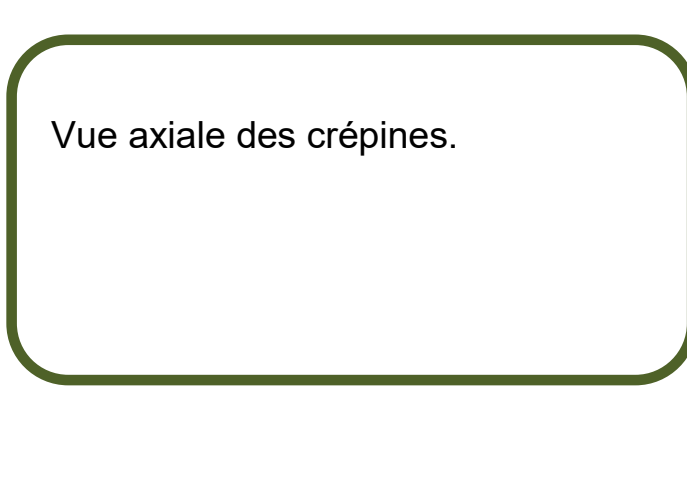
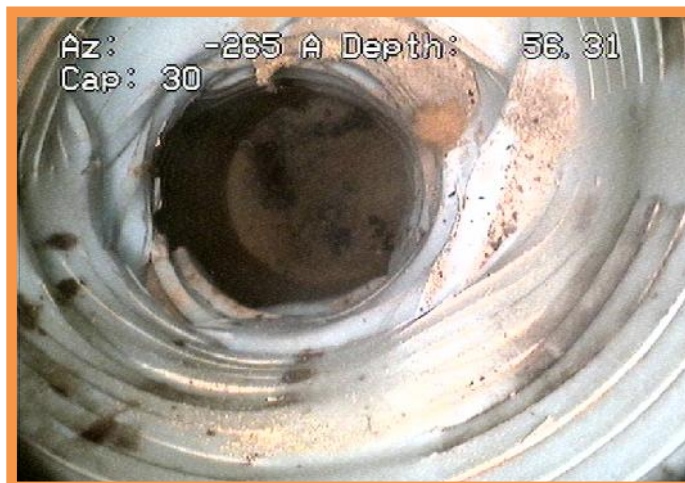
Le tubage est écrasé et déformé à ce niveau.

Vue du tubage écrasé.

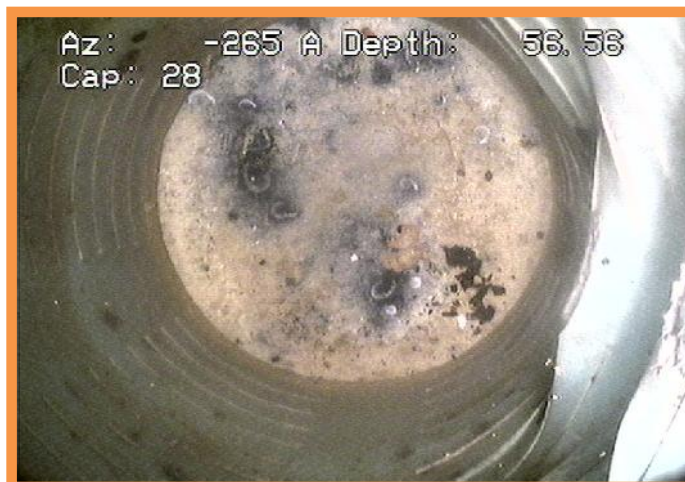
Le fond est atteint vers 56.80 m, il est comblé de dépôts.
