Compte-rendu d'inspection caméra

Rue VAL CLAIR
ZAC Leonard
Reims (51)

Dossier LY 23 14364 Go

Compte rendu des investigations du 8 avril 2024

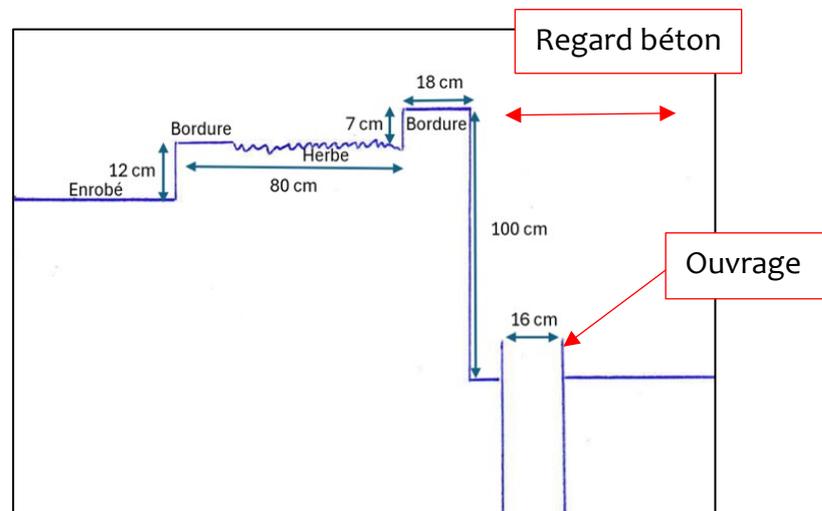
Tête de l'ouvrage :

L'ouvrage est situé dans un regard béton. Il ne possède pas de margelle, ni d'étanchéité de tête en béton.

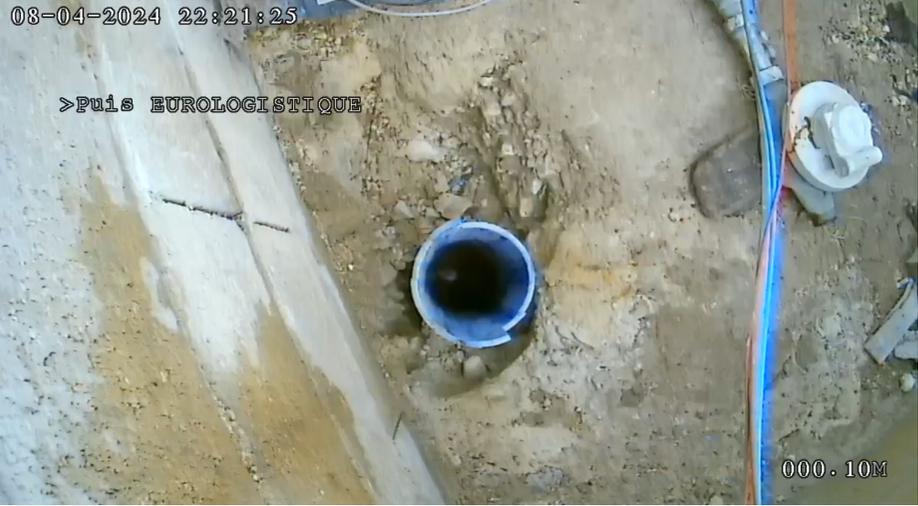
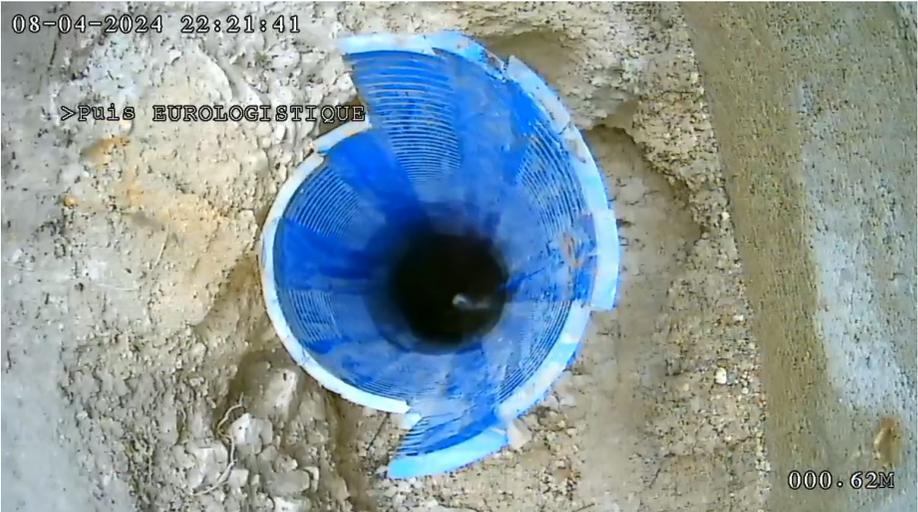
<p>Surface : Tête de puits dans un regard de 1 m de profondeur.</p> <p>PVC mal découpé, crépiné depuis le haut du tubage.</p>

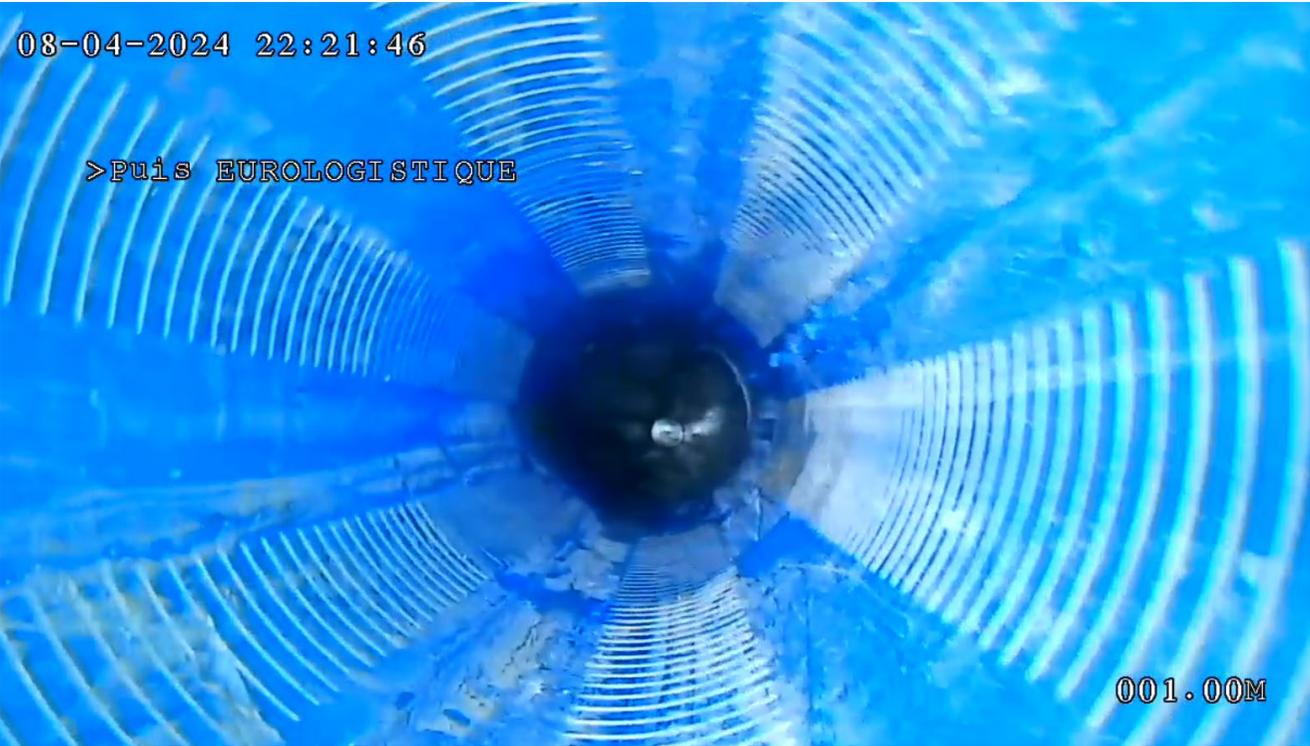
<p>08-04-2024 22:21:46</p> <p>>Puis EUROLOGISTIQUE</p> <p>001.00M</p>	<p>1 m</p> <p>Entrée dans le tubage</p> <p>Quelques dépôts secs sur les crépines.</p>

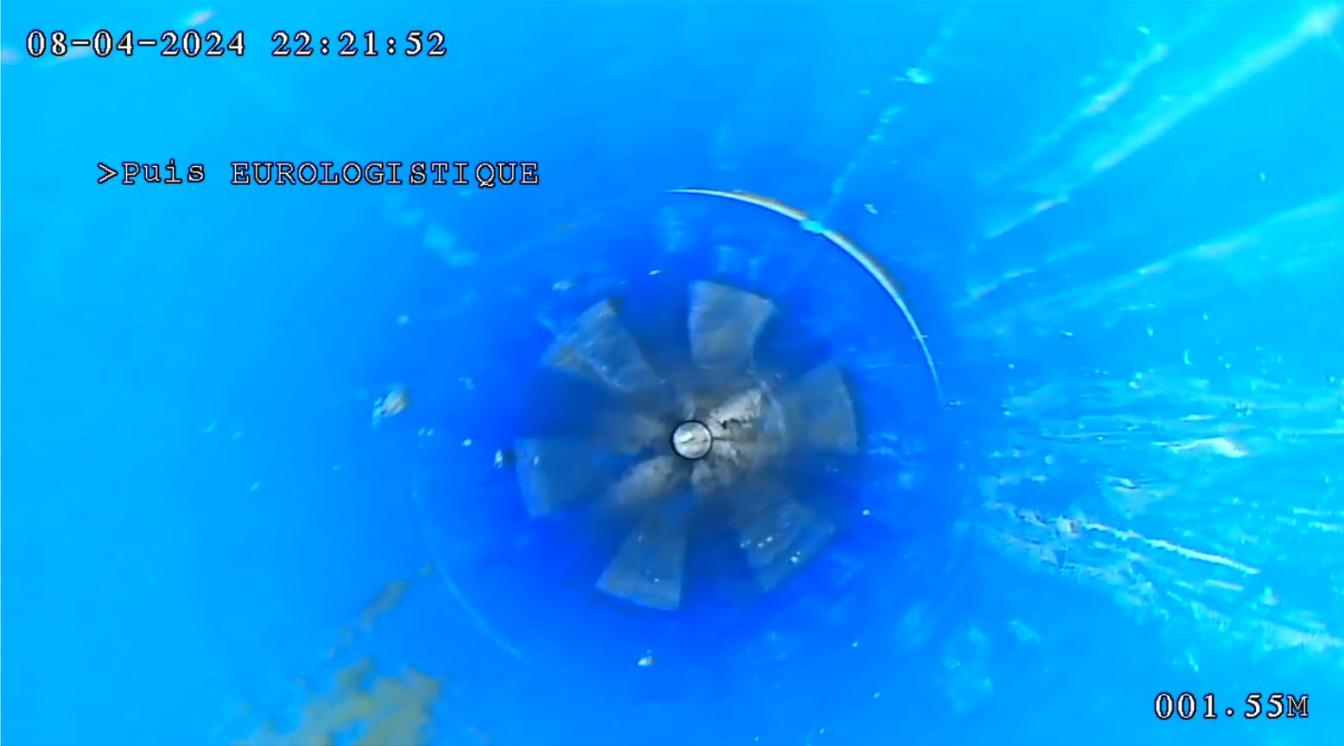
<p>08-04-2024 22:21:52</p> <p>>Puis EUROLOGISTIQUE</p> <p>001.55M</p>	<p>1,55 m : jonction de PVC vissé</p>

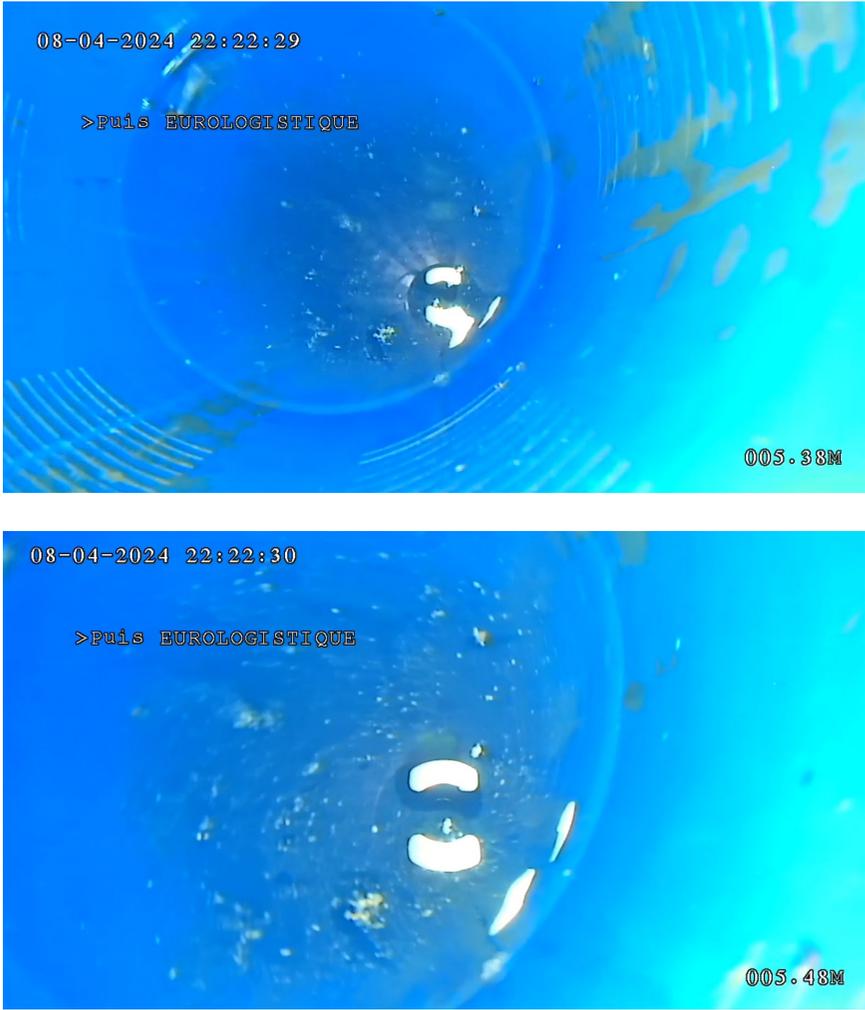
<p>08-04-2024 22:22:29</p> <p>>Puis EUROLOGISTIQUE</p> <p>005.38M</p> <p>08-04-2024 22:22:30</p> <p>>Puis EUROLOGISTIQUE</p> <p>005.48M</p>	<p>5,4 – 5,5 m</p> <p>Surface de l'eau, en approche Quelques dépôts visibles en surface.</p> <p>Niveau d'eau -6,58 m/ haut du regard béton du puits.</p>

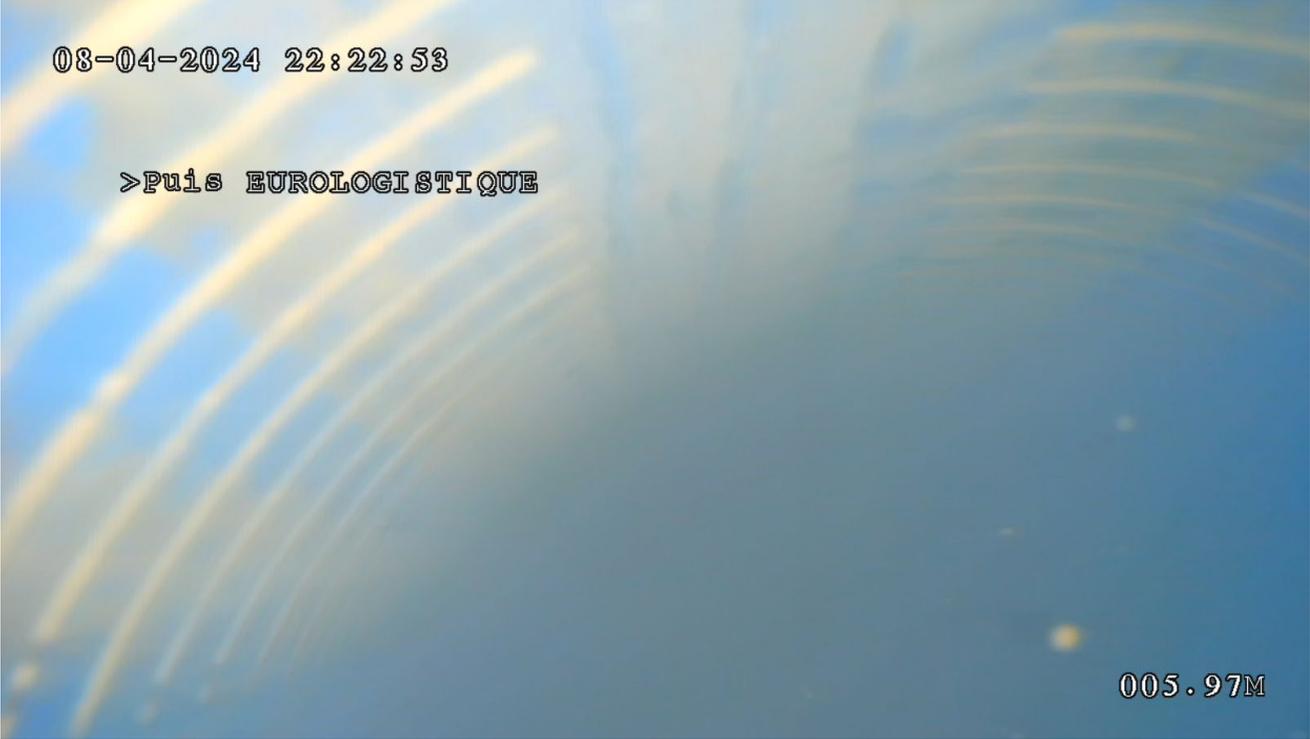
<p>08-04-2024 22:22:53</p> <p>>Puis EUROLOGISTIQUE</p> <p>005.97M</p>	<p>6 m</p> <p>Eau légèrement chargée en têtes (quelques MES) + dépôts sur les crépines</p>

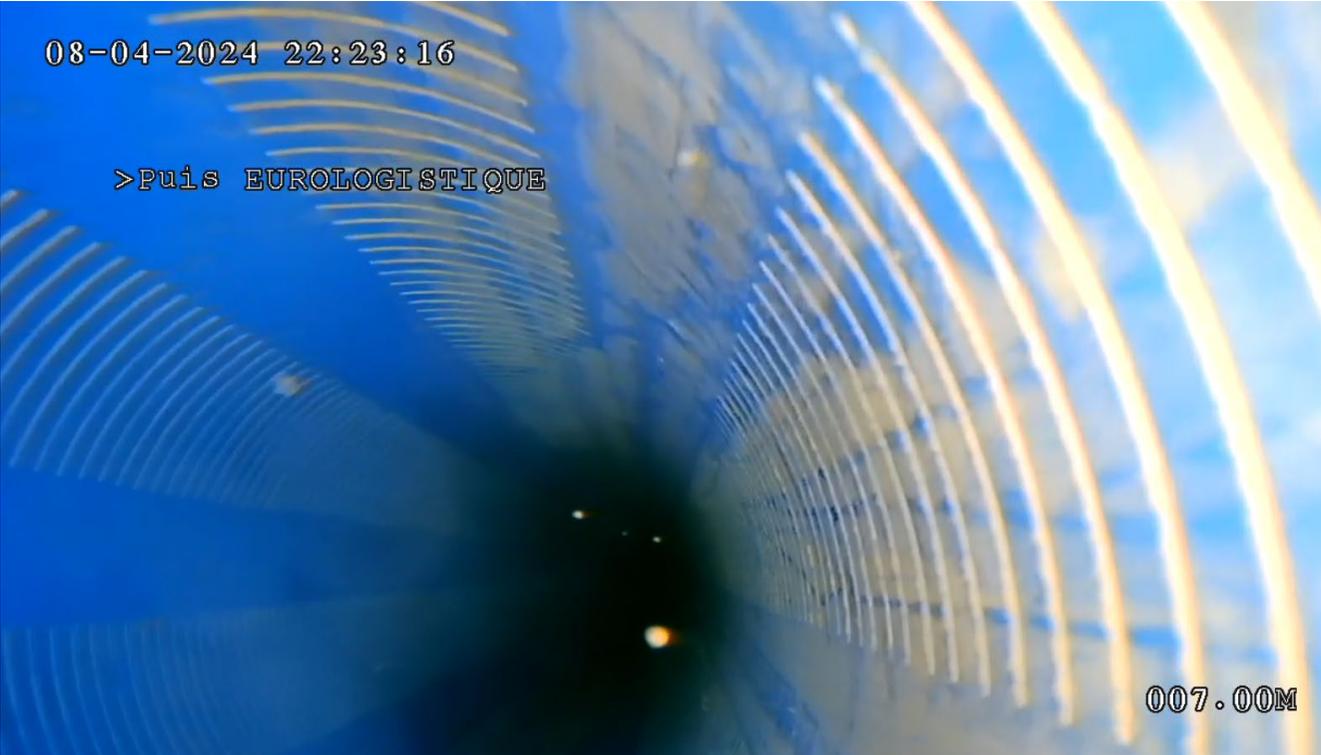
<p>08-04-2024 22:23:16</p> <p>>Puis EUROLOGISTIQUE</p> <p>007.00M</p>	<p>7 m :</p> <p>Fin de l'épaisseur d'eau chargée en MES</p>

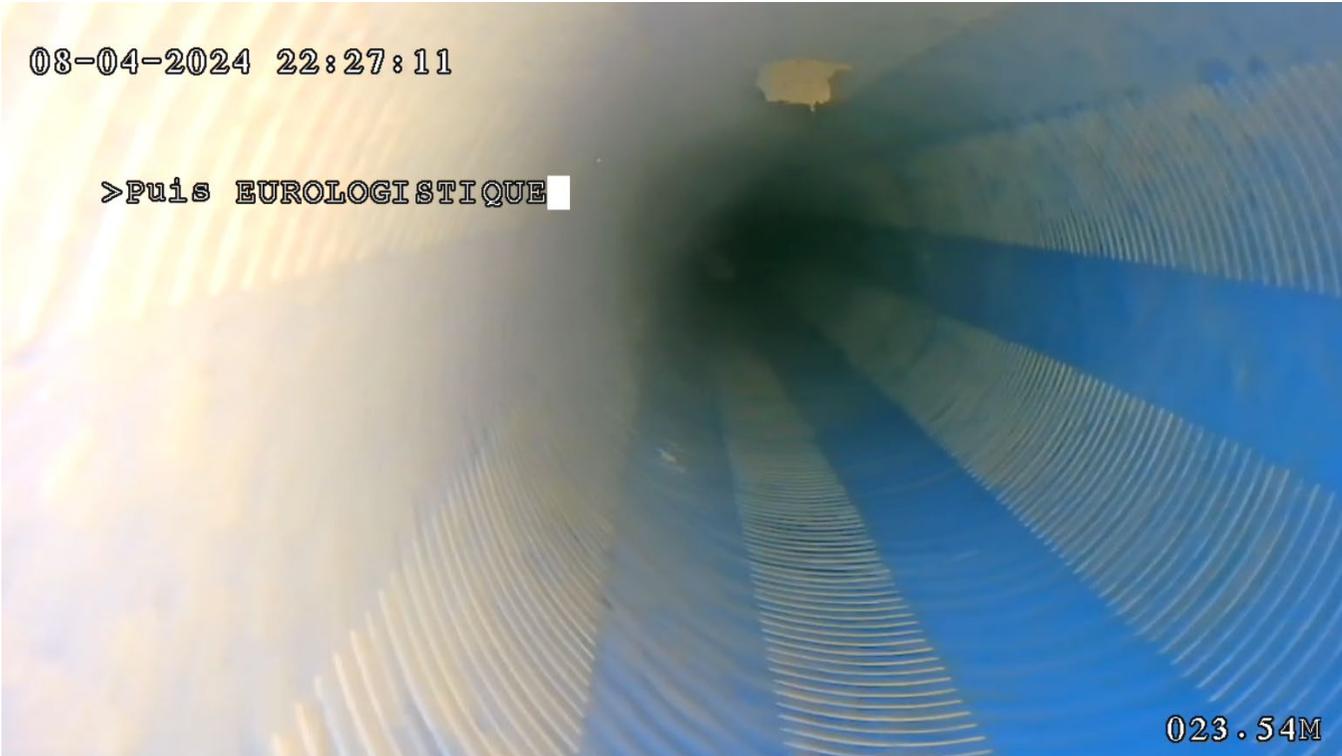
<p>08-04-2024 22:27:11</p> <p>>Puis EUROLOGISTIQUE</p> <p>023.54M</p>	<p>23,5 m</p> <p>Plaque de dépôt importante</p>

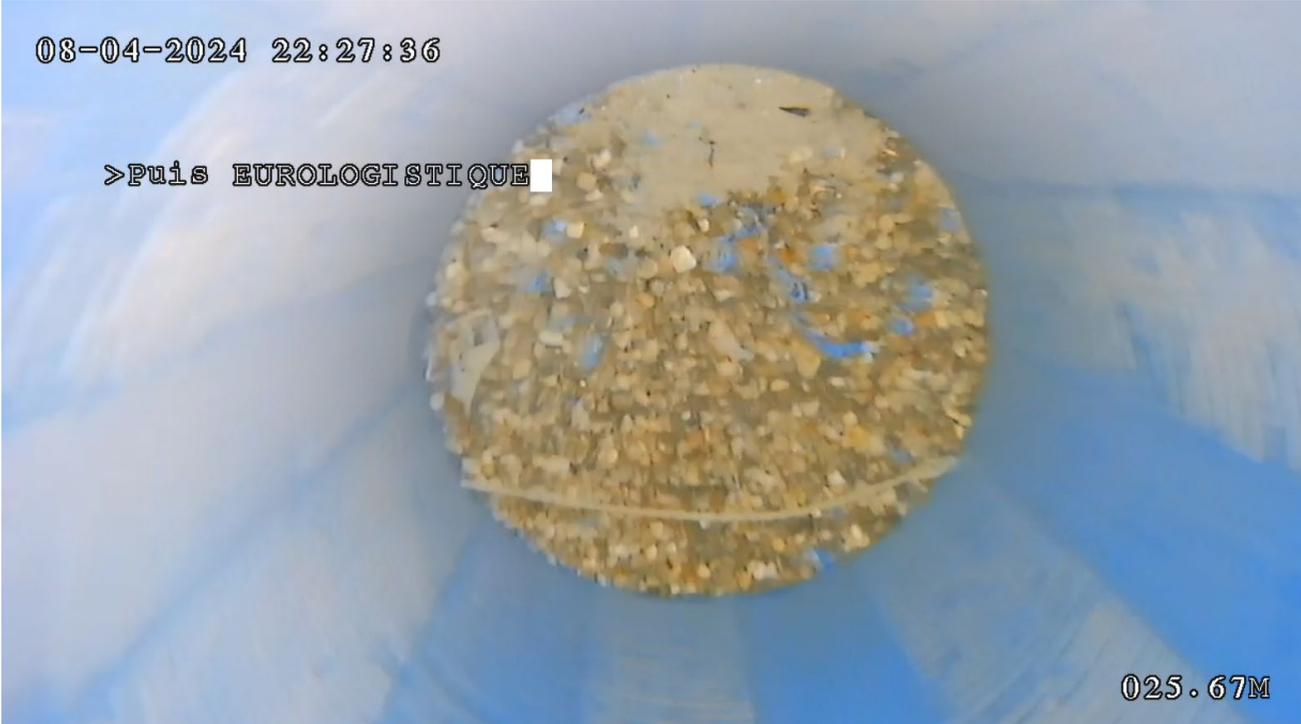
<p>08-04-2024 22:27:36</p> <p>>Puis EUROLOGISTIQUE</p> <p>025.67M</p>	<p>25,70 m</p> <p>Fond du puits avec morceaux dépôt de gravette massif filtrant + déchets a priori plastique (lien autobloquant?)</p> <p>Fond : 26 m</p>

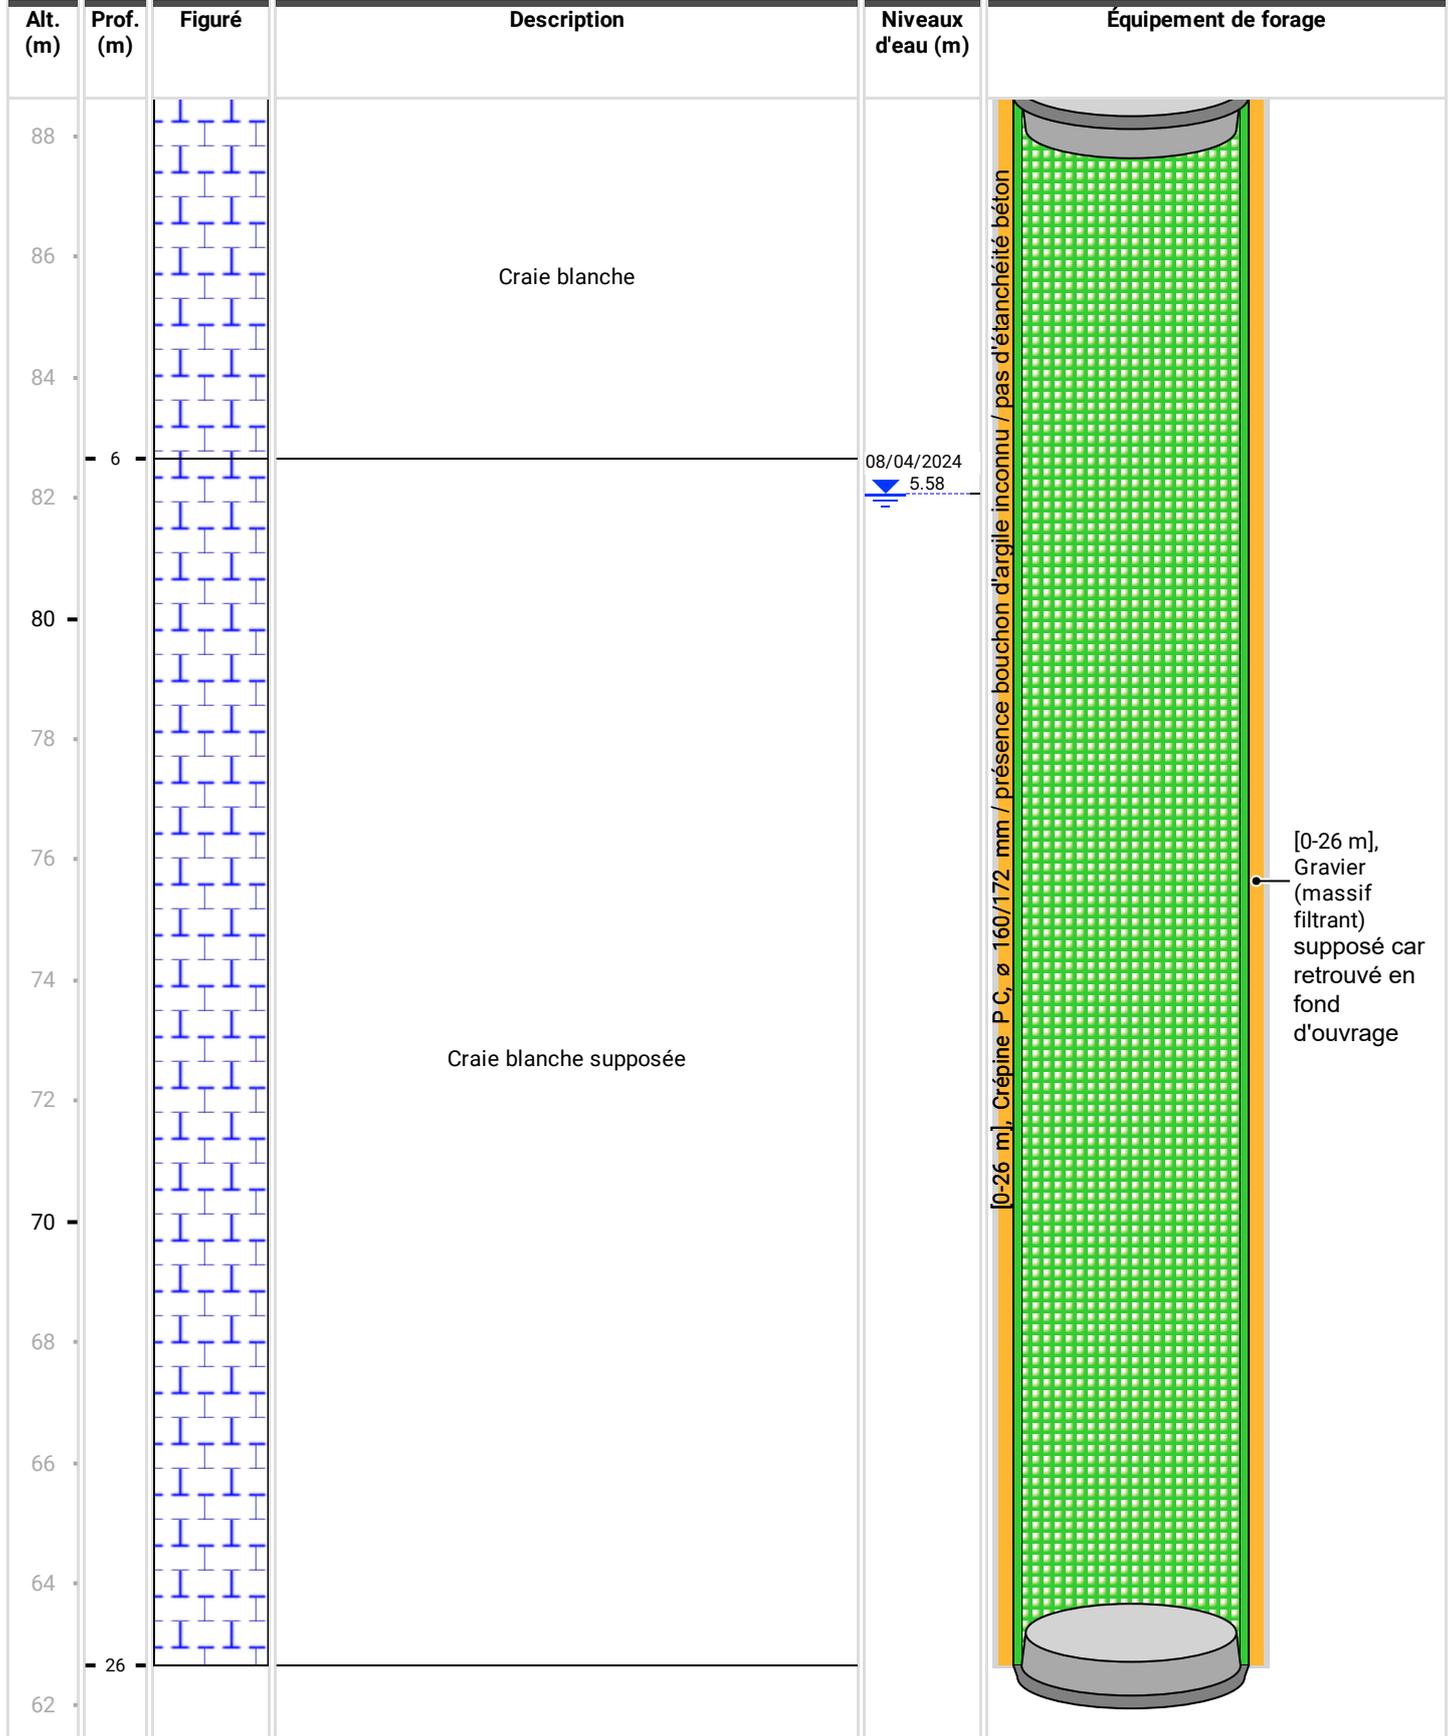
Annexe 5 : Coupe de l'ouvrage déterminée

Coupe hypothétique réalisée à partir des informations collectées lors du passage caméra du 08/04/2024
