**RÉALISATION D'UN FORAGE DE CAPTAGE**  
**ET DIAGNOSTIC D'UN Puits EXISTANT**  
**- PROJET DE GÉOTHERMIE SUR NAPPE -**  
**Réhabilitation**

**DOSSIER DES OUVRAGES EXÉCUTÉS**

## Création d'un forage de captage - Diagnostic / réhabilitation d'un puits existant

Réhabilitation de la Maison des Soldirartités et de l'Autonomie - Avenue Beltrame à VALENCE - 26

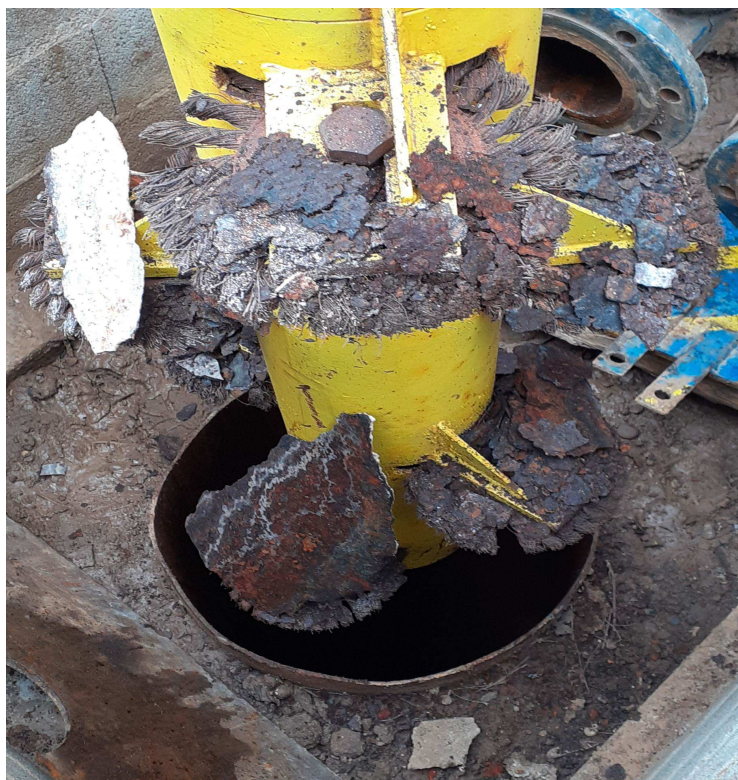
La photo ci-contre présente la brosse utilisée, avec ici les matériaux extraits lors d'une remontée.

La brosse était toutefois remontée à la surface régulièrement pour nettoyage : en effet son action a généré le détachement de nombreuses plaques, traduisant la fragilité du tubage.

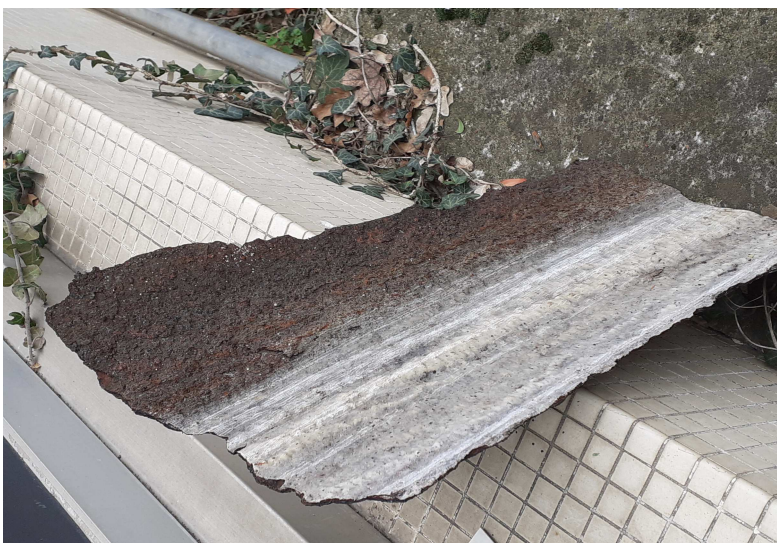
L'écaille représentée ci-contre a une dimension d'environ 40cm x 15cm, pour 2 à 3mm d'épaisseur.

Cela signifie que la moitié de l'épaisseur du tubage s'est détachée ! - en considérant un tube acier d'épaisseur d'origine 6mm -.

Toutefois l'ouvrage ne nous semble pas exploitable tel quel en l'état, en raison d'un tubage très dégradé notamment pour la partie sous nappe, que le brossage a probablement encore fragilisé et en tout cas mis en évidence. Le tube acier "noir" d'équipement est fortement rouillé et se délite.

Il faut donc obligatoirement rechemiser avec un tubage en acier Inoxydable, avec des crépines de type fil enroulé, et d'un diamètre de l'ordre de 300mm, afin de pouvoir combler l'espace par du gravier filtre.

En effet dans le temps le tube acier finira de se désagréger, et il faut alors qu'un minimum de vides subsiste entre les 2 tubages (nouveau tube inox / ancien tube acier) ; un gravier filtre aura ce rôle-là.
