**Abandon d'ouvrage :  
Comblement du forage** ■

Champ captant Golf-Hôtel  
HYERES (83)

## Rapport de comblement

C22106

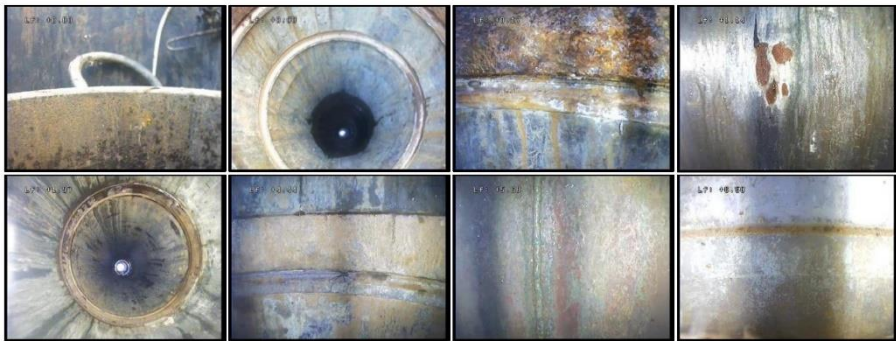
| de | à | Observations |
|---|---|---|
| 0 | -6,5 m/tube | <p><b>Tube plein en acier (semi inoxydable ?) ø 300 mm</b></p> <ul style="list-style-type: none"> <li>Visuellement, le tube plein en acier ø int. 300 mm montre des signes d'altération superficielles avec des points de corrosion localement.</li> <li>A -5,78 m/tube (le 02/02/2022), le niveau statique est atteint.</li> <li>A -0,2 ; -0,3 ; -2,4 ; -4,4 et -6,5 m/tube, des jonctions sont observées et ne présentent pas de défaut apparent.</li> </ul> |

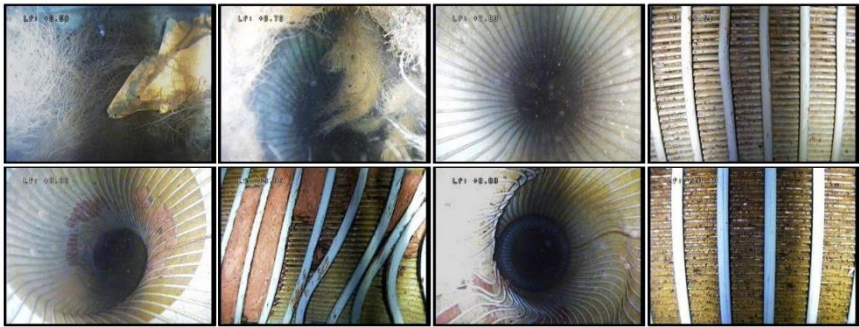
- Tube acier plein diamètre 300mm de 0 à -6.50m/tube
- Tube acier inoxydable crépiné, fil enroulé diamètre 300mm de 6.5 à 13.7m/tube (**section collapsée**)
- Tube acier inoxydable plein diamètre 300mm de 13.7 à 15.9m/tube
- Tube acier inoxydable crépiné, fil enroulé diamètre 300mm de 15.9 à 20.7m/tube

| de | à | Observations |
|---|---|---|
| -6,5 | -13,7 m/tube | <p><b>Crépine à fil enroulé en acier semi-inoxydable ? ø 300 mm</b></p> <ul style="list-style-type: none"> <li>Visuellement, la crépine à fil enroulé en acier semi-inoxydable ? ø int. 300 mm présente des signes d'altération très importants : racines et collapse (écrasement) du tube.</li> <li>Entre -6,5 et 7,0 m/tube, de nombreuses radicelles sont observées et semblent provenir des ouvertures de la crépine.</li> <li>A partir de -7,0 m/tube, une légère déformation de la crépine est observée (image 3 et 4).</li> <li>Entre -8,0 à -9,5 m/tube, le tube est complètement déformé (images 5, 6 et 7). Ce qui a comme conséquence la réduction du diamètre et la fragilisation de sa structure.</li> <li>Les ouvertures de la crépine sont dégagées et le massif filtrant en visible donc globalement non colmatées. On note toutefois la présence de fines au droit de la déformation.</li> </ul> |

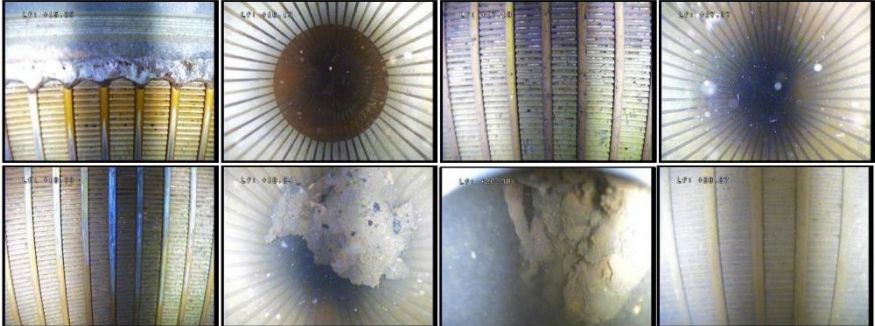
| De | A | Observations |
|---|---|---|
| -15,9 | -20,7<br>m/tube | <p><b>Crépine à fil enroulé en acier inoxydable ø 300 mm</b></p> <ul style="list-style-type: none"> <li>Visuellement, la crépine à fil enroulé en acier inoxydable øint. 300 mm semble en état correct. On observe des dépôts de fines en partie basse de la crépine mais les ouvertures sont globalement dégagées donc non colmatées.</li> <li>A -19,2 m/tube, le sommet d'un objet de forme cylindrique est observé (colonne de pompe?). Ce dernier est recouvert d'une volumineuse concrétion minérale de type oxyde de fer ainsi que des fines et obstrue partiellement le passage.</li> </ul> |
