## FICHE SIGNALÉTIQUE

Type(s) d'ouvrage(s) : Source

COMMUNE : Colmier Haut

DESIGNATION : Captage n° 1

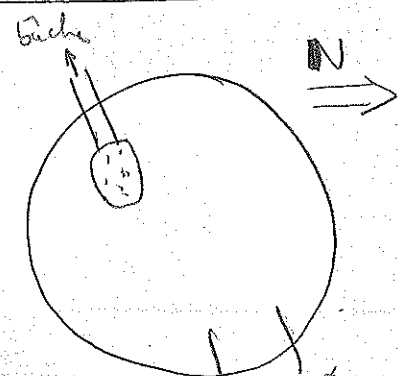
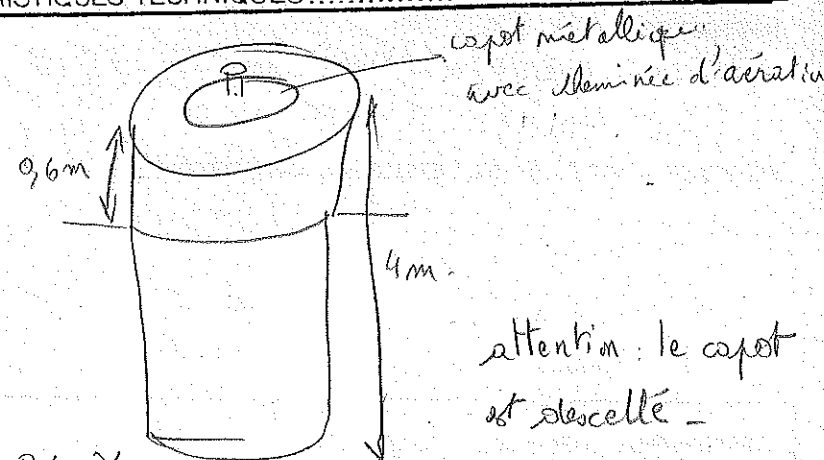
$\phi 300 Q \approx 0,6 m^3/h$

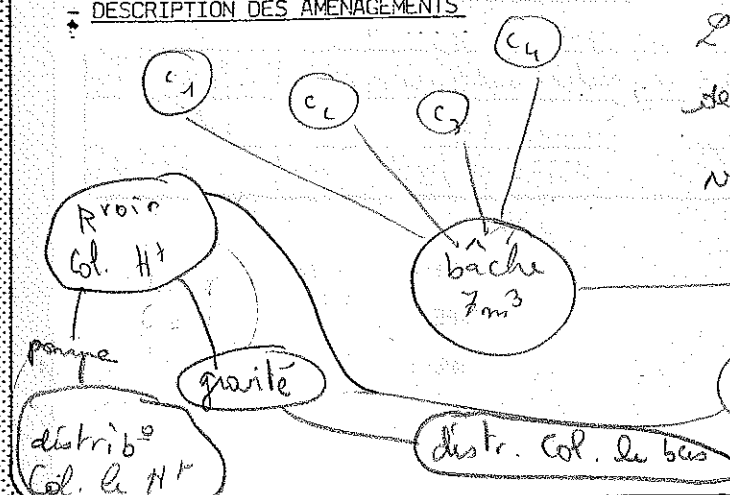
L'eau va par gravité à une bâche de  $7 m^3$  puis toujours par gravité vers une bâche de  $1 m^3$  où une pompe de  $4,5 m^3/h$  la refoule vers les réservoirs de Colmier le haut et Colmier le bas.
