FICHE SIGNALÉTIQUE

Type(s) d'ouvrage(s): Source

COMMUNE: Colmier Haut

DÉSIGNATION: Captage 3

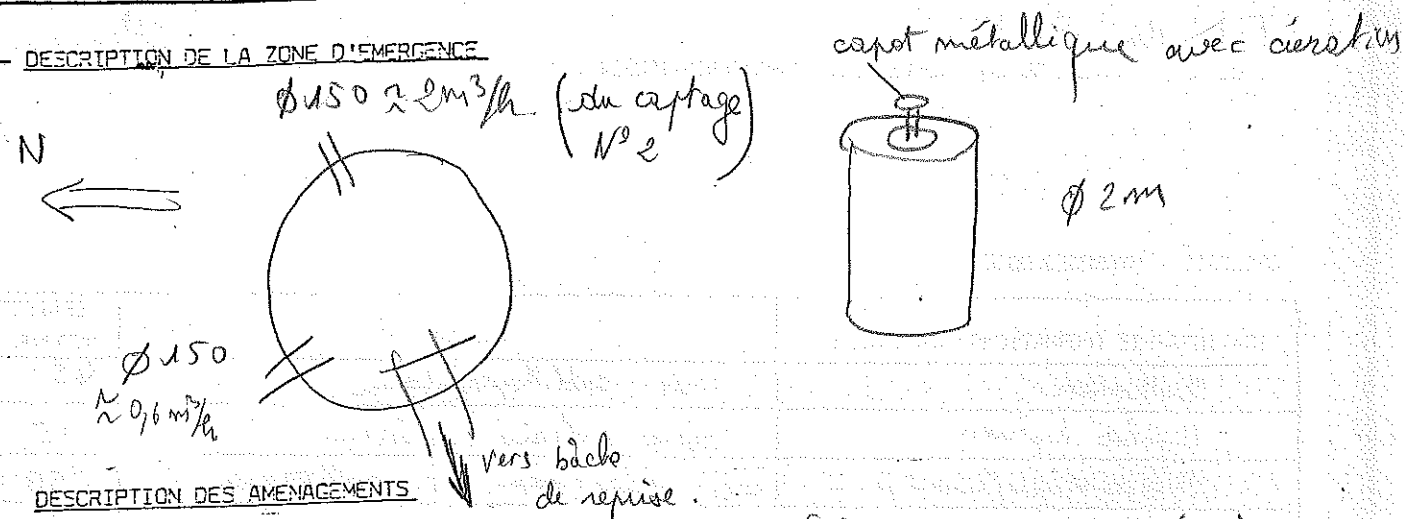
- DESCRIPTION DE LA ZONE D'EMERGENCE

MORPHOLOGIE: Le captage se trouve dans une vallée entaillée dans le plateau Bathonien, plus en détail sur le plan Est du "goulot".

REJETS - ASSAINISSEMENT - VULNÉRABILITÉ: Sur le flanc N du "goulot" on trouve une décharge de matériaux de construction (gravier, planche, plâtre...)
