FICHE SIGNALÉTIQUE

Type(s) d'ouvrage(s): Source

COMMUNE: Colmier Haut

DESIGNATION: Captage 4

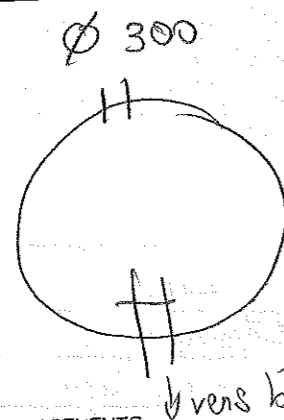
captage sec.

capot métallique avec aération

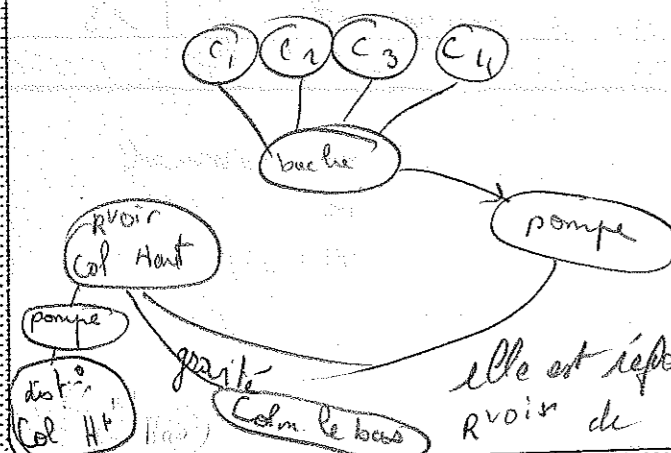
DESCRIPTION DES AMENAGEMENTS

L'eau va par gravité dans une bâche de 7m³ puis toujours par gravité vers une bâche d'1m³ d'où elle est répartie par 1 pompe de 4,5 m³/h vers les R'voir de Colmier le Haut et Colmier le Bas.
