Ministère de l'Agriculture

## FICHE SIGNALÉTIQUE

COMMUNE : Ville moron (Annexe)

DESIGNATION : Source de la Prairie

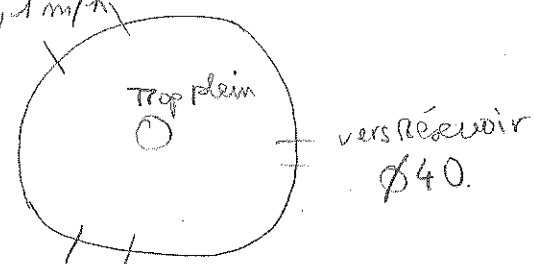
Drain  $\phi 40$   
 $L = 4 \text{ m}$   
 $Q = 1,05 \text{ m}^3/\text{h}$
