Kohler France

FF0201.12 - Phase V

Fermeture des puits en périphéries du site ou ayant participé au traitement des eaux

Analyse et synthèse

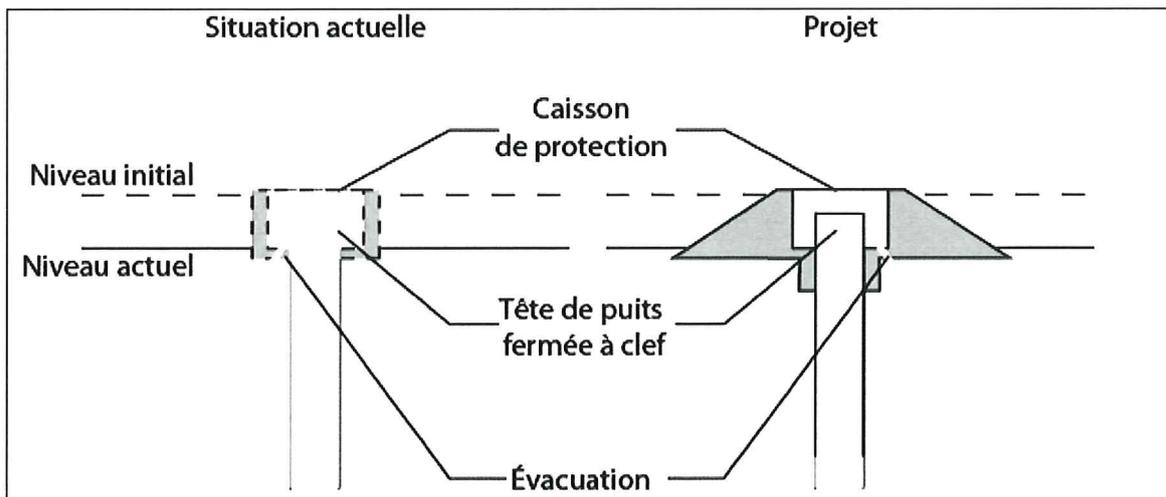
Figure 1 : Remise en état de la tête de puits de PS01

Lors de la visite du 22 mars 2006, il a été constaté que le PS01 a été détérioré lors de la récupération des pavés constituant la cour.

La tête a été soulevée et les eaux de la nappe sont désormais accessibles directement depuis la surface ce qui représente un risque important de contamination.

Le puits PS01, bien qu'endommagé, est encore visible sur site, mais la tête de puits et le caisson de protection en béton la contenant ont été arrachés lors de travaux de récupération des pavés. Pour ce puits, il faudrait :

- Le rééquiper avec une tête de puits qui puisse être fermée avec un cadenas ;
- Mettre en place un caisson de protection :
 - dépassant d'environ 15 centimètres le niveau du sol afin que le niveau du sommet du caisson soit supérieur au niveau initial;
 - ancré sur 10 centimètres de profondeur, à minima ;
 - disposant d'un système d'évacuation des eaux ;
 - dont la partie aérienne présentera une pente permettant le roulage
- Prévoir l'intervention d'un géomètre pour le nivellement (Z uniquement) de la tête du puits;

La **Figure 1** ci-dessous présente le projet de remise en état du puits PS01

En option : nettoyage par soufflage du puits, suivant l'état du fond du puits.

Il ne faut pas oublier de prévoir un développement et l'intervention d'un géomètre pour le nivellement (x, y et z) de la tête du puits.
