Commune de SAINT ETIENNE DE TINEE
Département des Alpes-Maritimes

Alimentation en eau potable

**Délimitation des périmètres de protection
des sources de Bois Gaston**

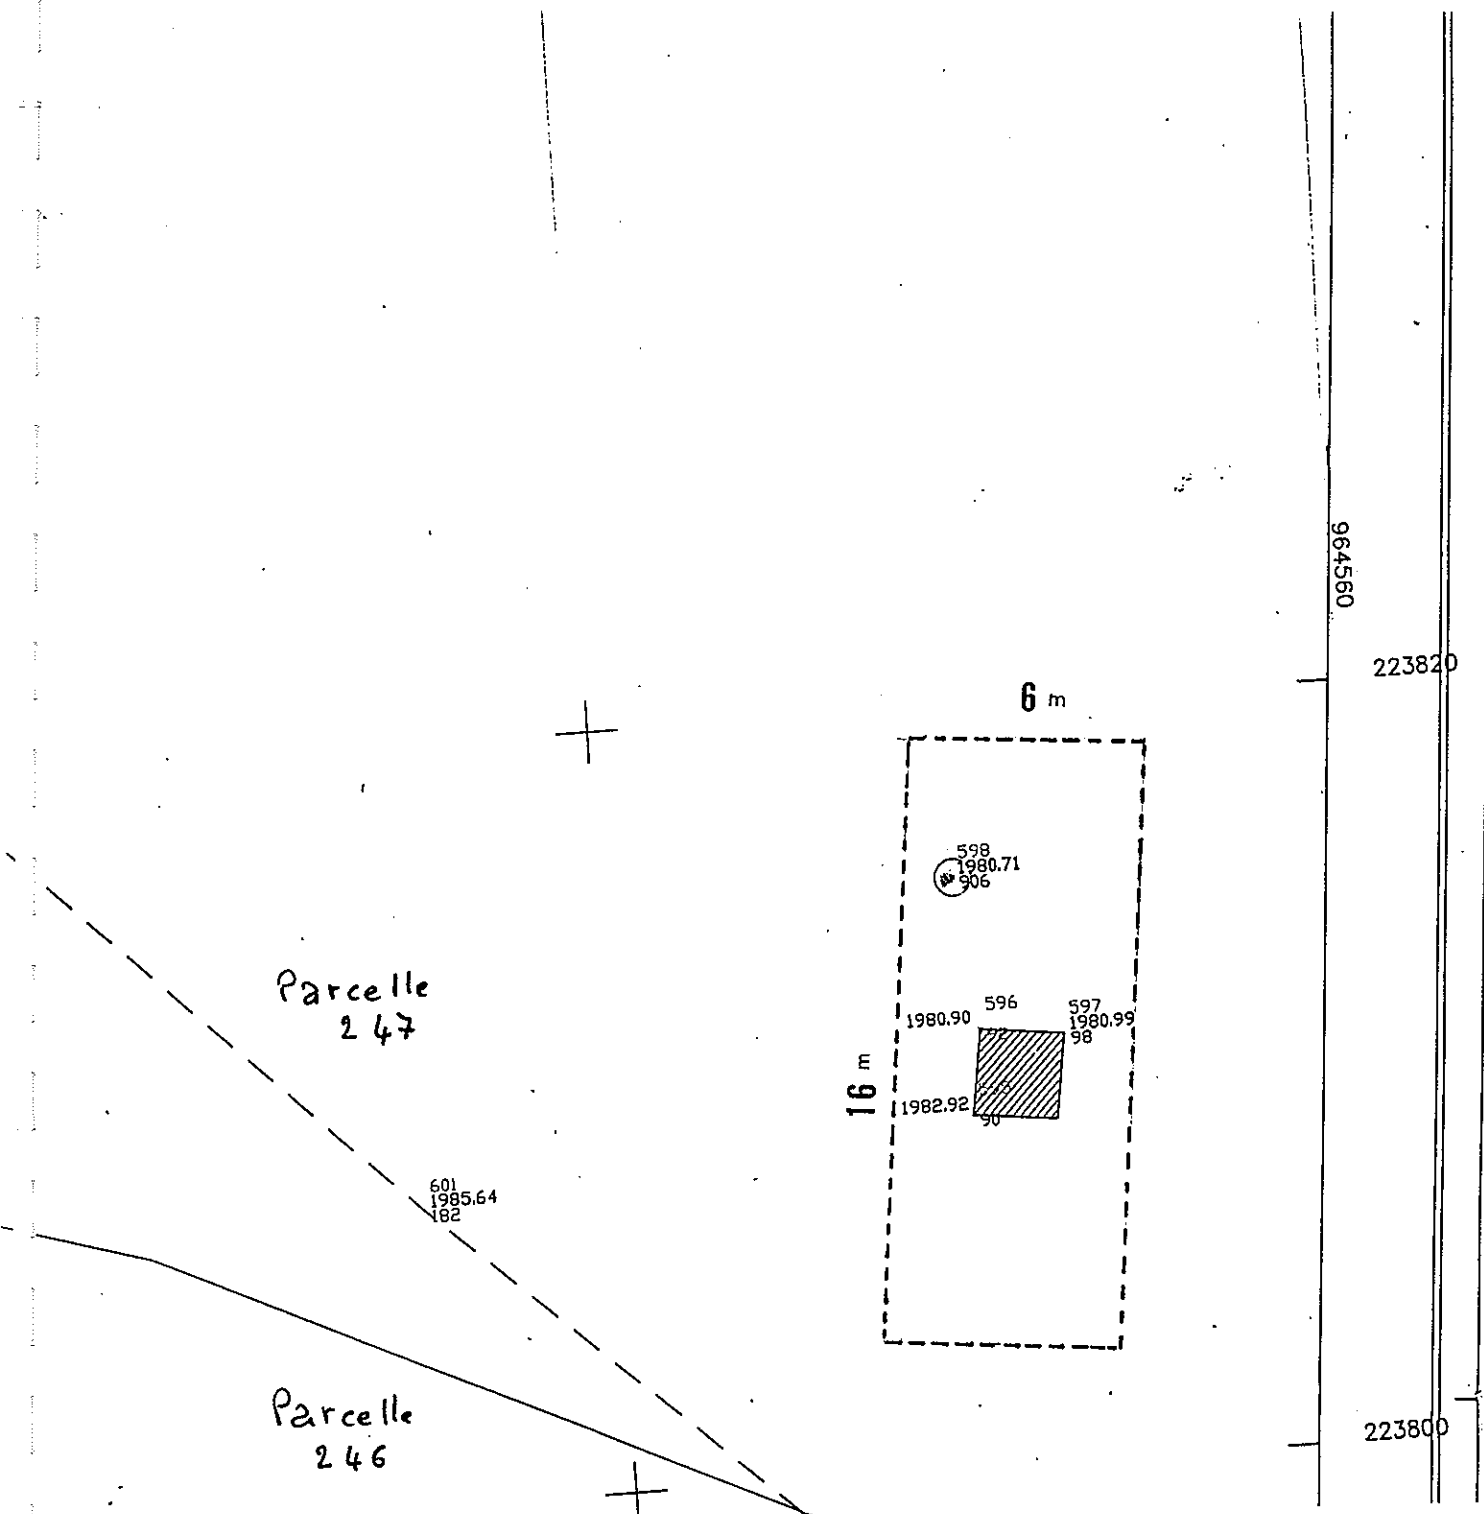
Figure 9

L'espace délimité sur ce plan, rectangle de 16 x 6 m, doit être entouré d'un grillage.
