Cabane pastorale « du Taula »

Commune de Montferrier

Avis de l'Hydrogéologue Agréé sur la définition des périmètres de protections du captage d'alimentation en eau potable de la cabane pastorale "du Taula"

- NOVEMBRE 2021 -

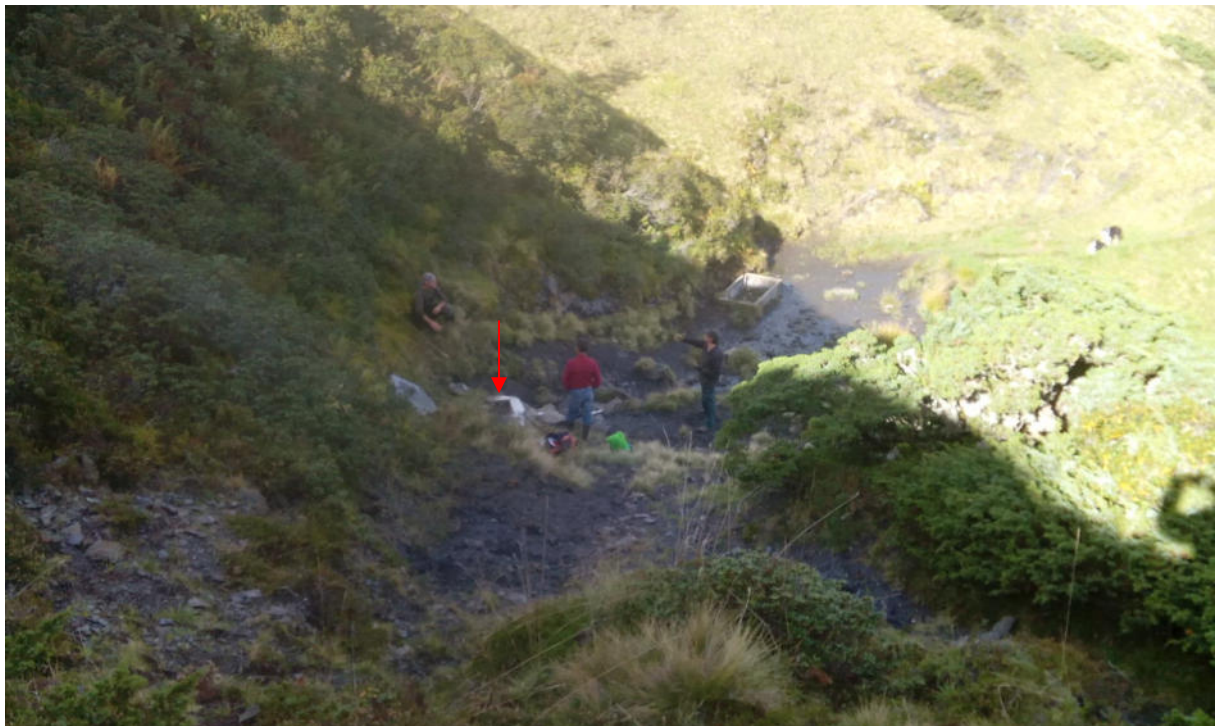
Figure 5 : Cliché de la source, griffon et environnement proche, le 1ier octobre 2021

La source sourd d'un griffon unique, dans une dépression en amont d'une zone humide de faible extension. Les terrains en place sont des schistes noirs, et des altérites. Les schistes sont visibles à l'affleurement avec un pendage important (80°) et des fragments de quartz.

Le débit total mesuré le 1^{er} octobre 2021 était de 0,6 m³/h. La température des eaux était de 6,7°C, la conductivité électrique de 207 µS/cm à 25°C.

Un aménagement est projeté pour réaliser un captage acceptable (état actuel Cf. clichés à la figure 5). Un système de bac collecteur/dessableur et bassin de mise en charge, est envisagé sur la surverse existante.

Un dispositif de pompe sera installé pour alimenter en eau la cabane.

Le traitement des eaux sera effectué avec des galets de chlore ou une filière de traitement adaptée.

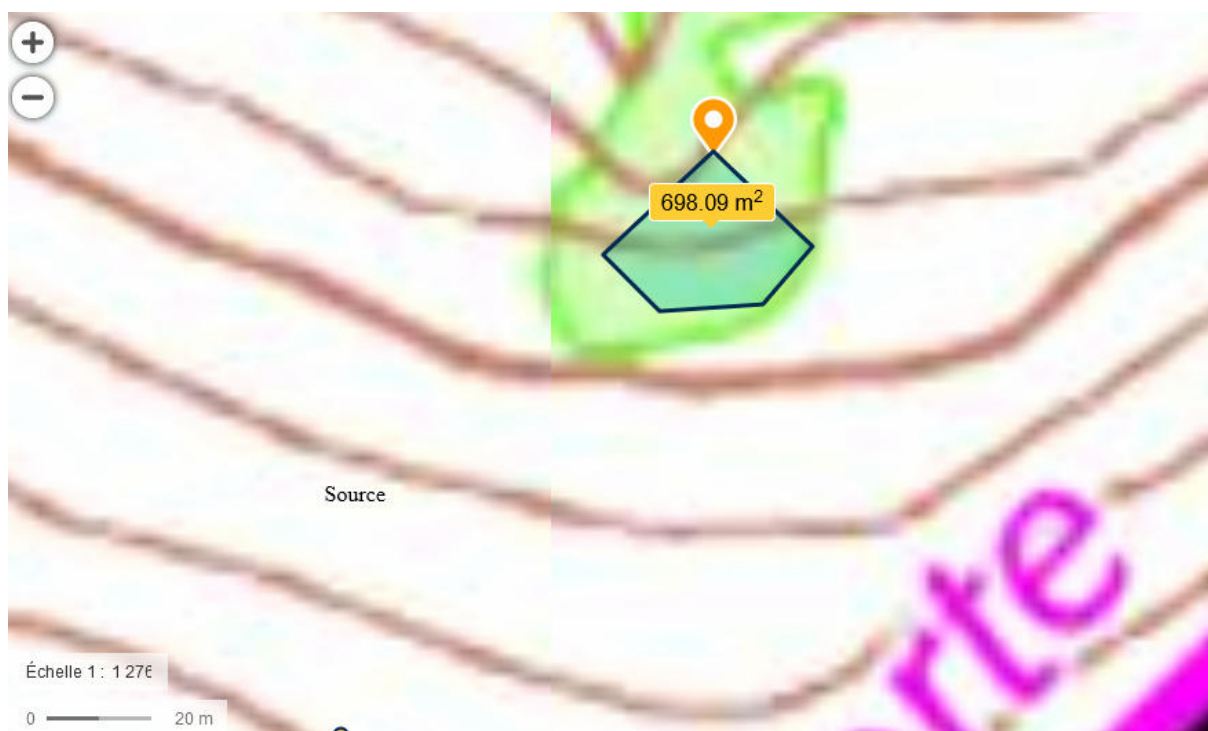
Figure 6 : Périmètre de Protection Immédiate proposé

Le P.P.I. sera un secteur de cercle de 120° d'ouverture d'angle, en direction de l'amont, de 30 mètres de rayon, centré sur le griffon et l'installation projetée.

Compte tenu de l'altitude du lieu et de son occupation saisonnière, le P.P.I. sera clôturé avec une installation amovible, mise en place dès la montée du bétail à l'estive. L'accès au captage et au périmètre de protection sera rendu impossible aux animaux.

Cette clôture sera entretenue et constituera le périmètre de protection immédiate du captage. Il sera replié à l'issue de la période d'occupation de la cabane.

A l'intérieur de cette enceinte, le sol sera maintenu dans son état naturel, sans utilisation de produits chimiques ni de fumure. L'état actuel peut être considéré comme satisfaisant.

L'ouvrage de captage sera conservé dans un état de propreté rigoureux.

Aucun stockage de matériaux ou de produits ne sera accepté dans ce périmètre, les activités et les produits permis seront uniquement ceux nécessaires à la production d'eau.

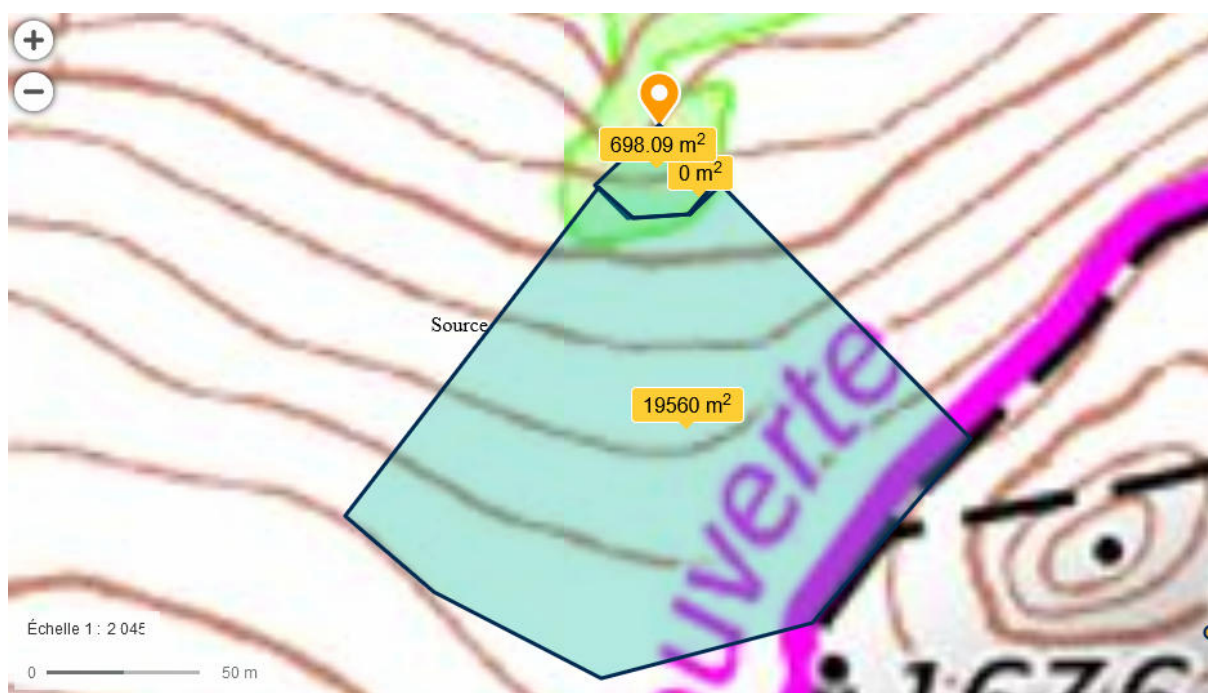
Figure 7 : Périmètres de Protection Immédiate et Rapproché proposé

Compte tenu de la situation du captage, le P.P.R. proposé est matérialisé sur la figure 7, parcelle **2324**.

Ce périmètre a pour but de réduire les risques de contaminations. Il est constitué des terrains qui forment l'amont hydraulique le plus proche au-dessus du captage, à l'amont du P.P.I.

A l'intérieur de ce périmètre les activités pastorales devront être réduites. L'état actuel est à conserver (aires de pâturage seules), sans aménagements autres que ceux nécessités par la production d'eau potable actuelle et future.

La densité de bétail devra rester faible sans installation fixe d'élevage (pas d'abris, ni abreuvoir, ni aire de nourrissage, ni sel). Aucune installation facilitant un regroupement des troupeaux dans cette emprise ne sera réalisée.

Toute construction non liée à la production d'eau potable sera interdite.

Le stationnement des véhicules, le camping et le bivouac, le creusement de puits à usage privé, de fosses et d'excavations (ouvertures de carrière) et la création de plan

d'eau devront être interdits. Le stockage de produits toxiques sera proscrit ainsi que les épandages de toute nature.

La création de nouveaux chemins n'est pas souhaitable. Les fossés des voies périphériques seront maintenus en état pour être fonctionnels.
