## ENQUETE HYDROGEOLOGIQUE

sur la détermination des conditions de protection  
du captage d'AEP privée du hameau des Pargues dit :  
source COUTROT

*Commune de SAINT-MARTIN-de-BOUBAUX (48)*

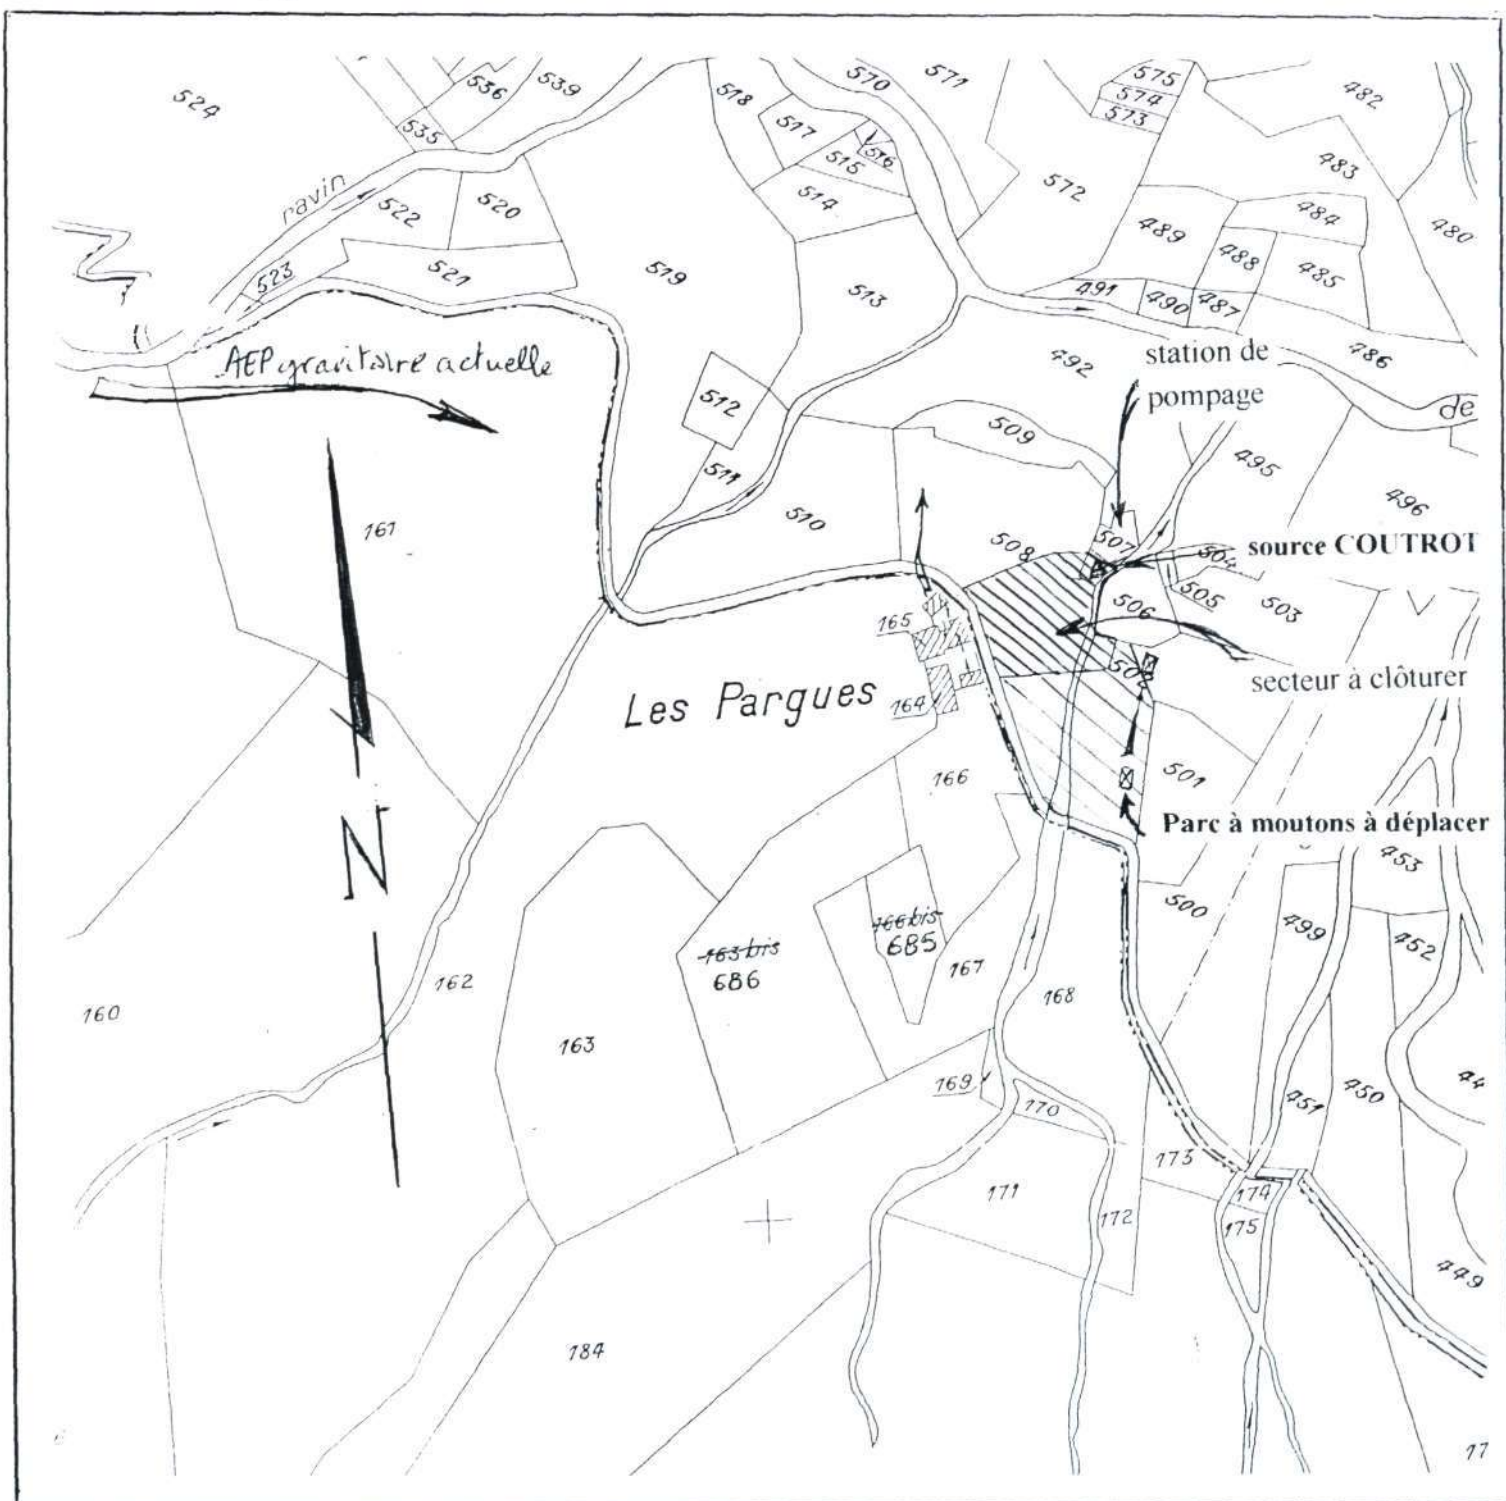
ANNEXE 2

Sur l'extrait de plan cadastral à 1/2 500<sup>e</sup> en *annexe 2*, elle se situe à l'ouest de **la parcelle n°507 de la section F, feuille 1 (ou 2)** appartenant à Monsieur COUTROT Daniel, immédiatement en aval des parcelles 502 et 508 fortement paquées par les moutons. La différence d'altitude de 15 à 20 m avec l'habitation va imposer la mise en place d'une petite station de pompage depuis la source jusqu'à un bassin de stockage de 3 à 4 m<sup>3</sup> pouvant assurer la desserte gravitaire de l'habitation et de l'atelier.

Comme indiqué sur le terrain et représenté sur l'extrait de plan cadastral en *annexe 2*, une clôture de 1,50 à 1,80 m de haut à maille large et pourvue d'un portillon d'accès sera placée sur les parcelles n°508, 507 et 502 autour du captage jusqu'en aval à une distance de 4 à 6 m, latéralement sur 8 à 10 m et en amont sur un minimum de 35 m. La protection immédiate étendue jusqu'au chemin, entre l'habitation et la parcelle n°501 au sud aurait été préférable.

Nous avons demandé de déplacer le parc à moutons de 45 m vers le nord jusqu'en limite de la parcelle 502/506 pour éviter que les eaux de ruissellement qui en sont issues ne transitent par l'amont du captage. Il paraît évident que le côté nord de la parcelle 508 conviendrait mieux pour la localisation de ce parc, et tant pour la parcelle 502, que pour la moitié sud de la parcelle 508, nous avons recommandé d'y interdire le parcage et le pacage des animaux.

*La protection rapprochée devrait donc s'étendre sur la partie sud de la parcelle n°508 et sur la partie ouest de la parcelle n°502.*
