Cabane pastorale « du vacher »
Le Fangas
Commune de Montferrier

**Avis de l'Hydrogéologue Agréé
sur la définition des périmètres de protections
du captage d'alimentation en eau potable
de la cabane pastorale "du Vacher"**

**Patrick GUILLEMINOT
Hydrogéologue agréé
en matière d'hygiène publique
pour le département de l'Ariège**

- DECEMBRE 2011 -

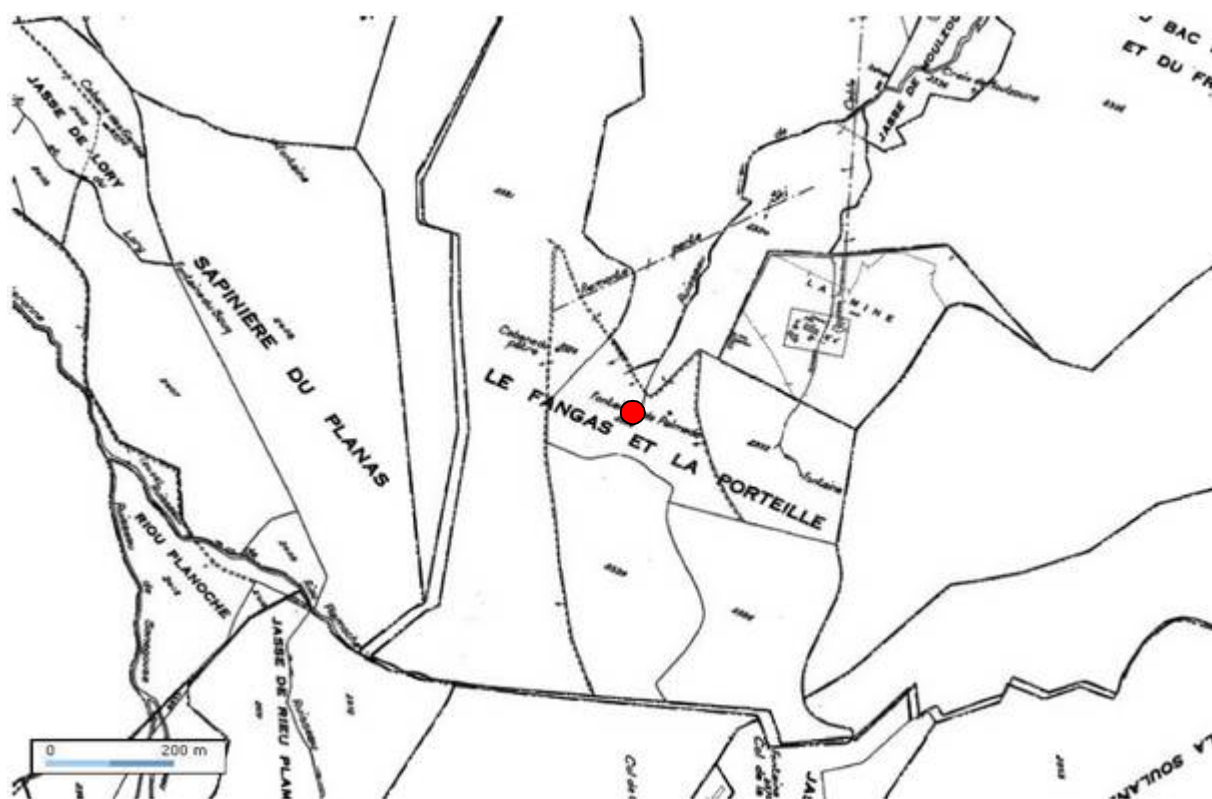
Figure 2 : Extrait du cadastre de Montferrier

Elle émerge sur la parcelle cadastrale section C 003, lieu dit Le Fangas et la Portaille, parcelle 2332 (Cf. tab. 1 et fig. 2).

Le captage est inclus dans la parcelle cadastrale section C 003, lieu dit Le Fangas et la Portaille, parcelle 2332, d'une surface approximative de 3,96 ha.

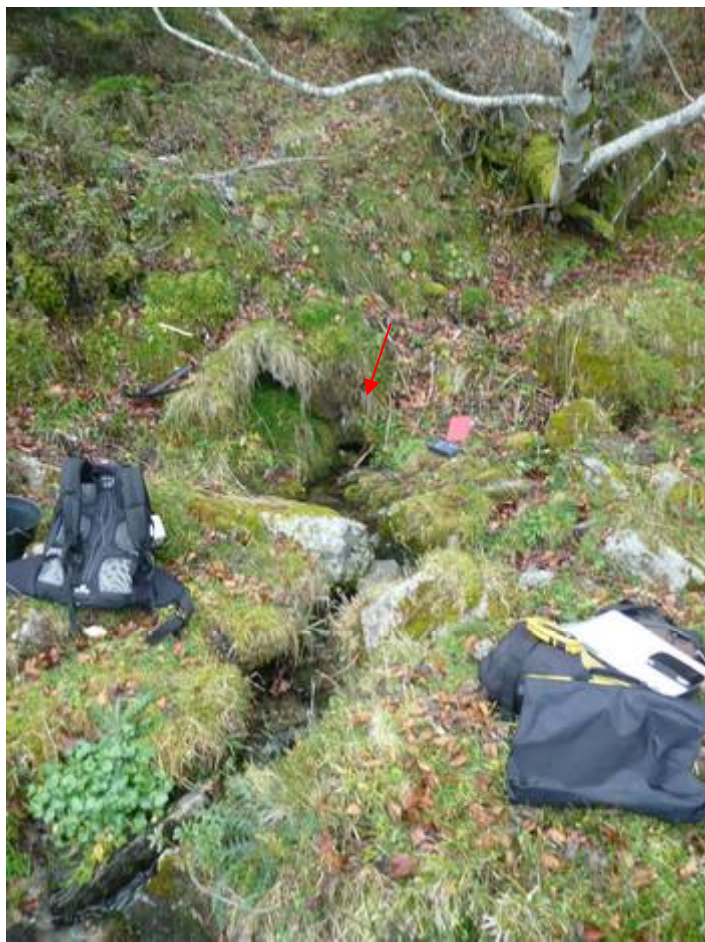
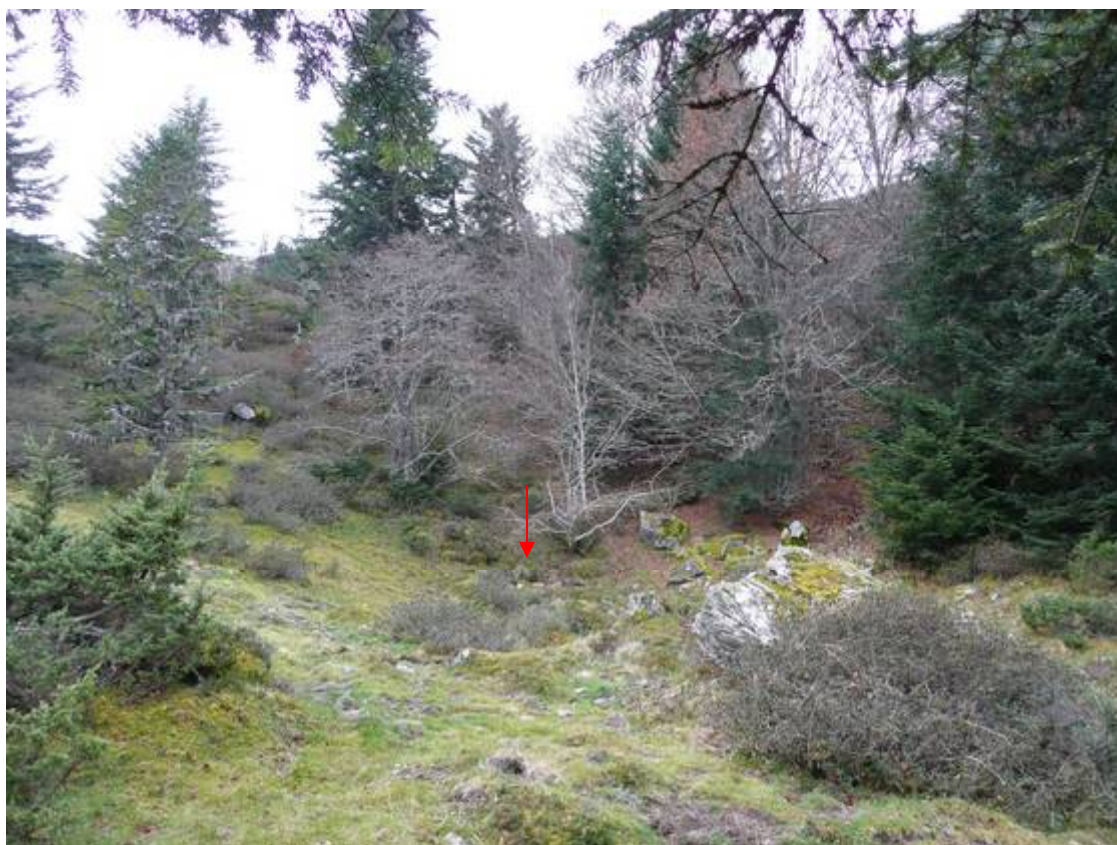
Figure 5 : Cliché de la source, griffon et environnement proche, le 15 novembre 2011

La source sourd d'un griffon unique, au pied d'une zone à forte pente. Les terrains en place sont des altérites et des éboulis. Les micaschistes sont visibles à l'affleurement quelques mètres au dessus de la zone d'émergence.

Un aménagement est projeté pour réaliser un captage acceptable (état actuel Cf. clichés à la figure 5). Un système de bac collecteur/dessableur et bassin de mise en charge, en PEHD, est envisagé.

Il s'avère ainsi que l'émergence est à capter et à protéger, les mauvais résultats bactériologiques découlent de l'état actuel où le bétail peut venir s'abreuver au griffon et séjourner dans son environnement immédiat.

Compte tenu de l'altitude du lieu et de son occupation saisonnière, le P.P.I. sera clôturé avec une installation amovible, mise en place dès la montée du bétail à l'estive. L'accès au captage et au périmètre de protection sera rendu impossible aux animaux. Il est proposé de réaliser un abreuvoir en contrebas et à bonne distance des installations afin d'éviter de fixer le bétail trop près de ce secteur.

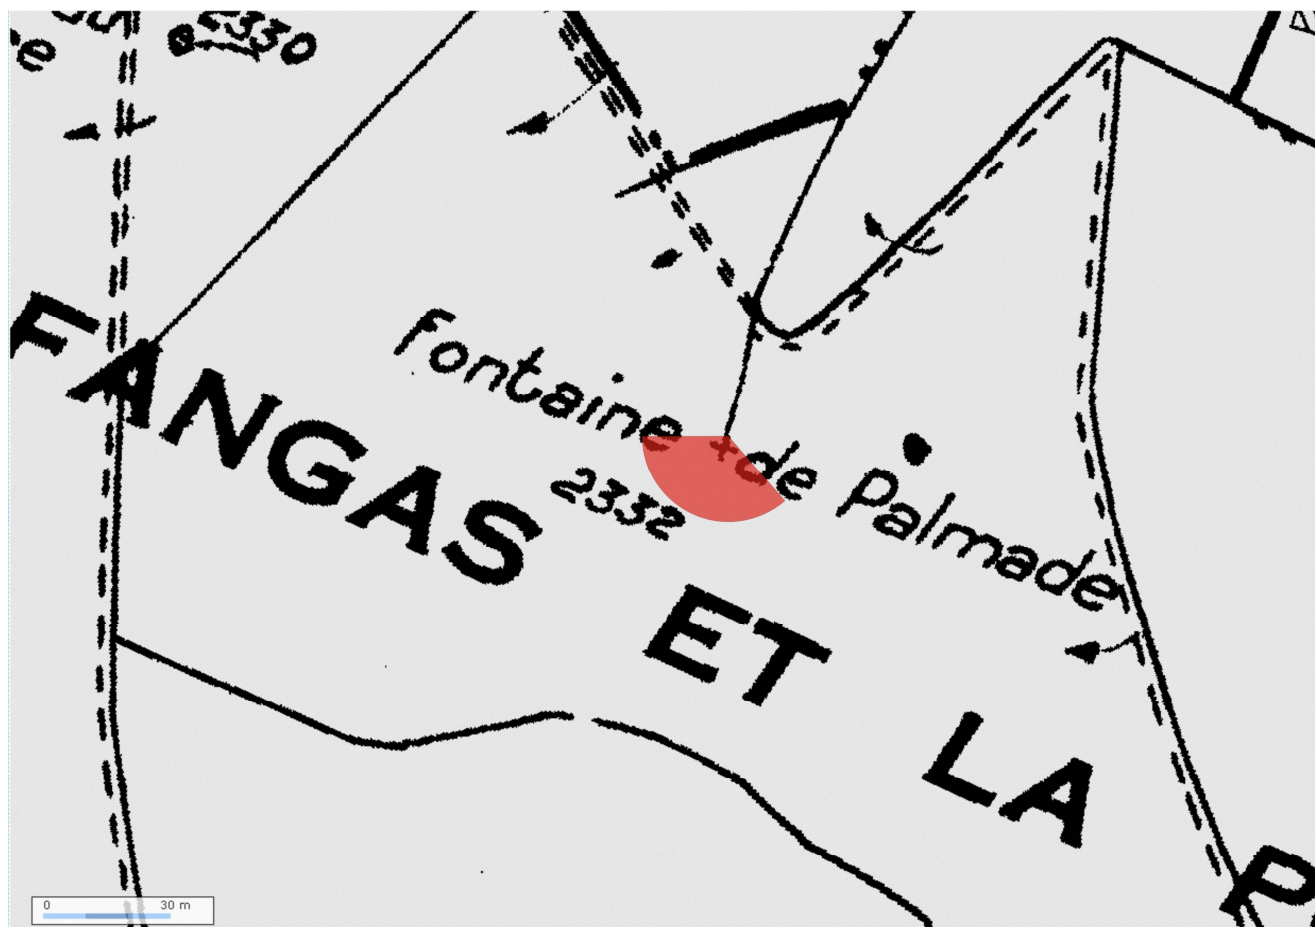
Figure 6 : Périmètre de Protection Immédiate proposé

Le P.P.I. sera un secteur de cercle de 120° d'ouverture d'angle, en direction de l'amont, de 20 mètres de rayon, centré sur le griffon et l'installation projetée.

Cette clôture sera entretenue et constituera le périmètre de protection immédiate du captage. Il sera replié à l'issue de la période d'occupation de la cabane.
