AVIS SANITAIRE FINAL

**ALIMENTATION EN EAU POTABLE D'UN
ATELIER DE DECOUPE DE VIANDE
AU LIEU-DIT "CAN VILE",
COMMUNE DE LAMANERE
Département des Pyrénées Orientales**

**CAPTAGE DE LA SOURCE DE CAN VILE
DISPONIBILITES EN EAU ET MESURES DE PROTECTION**

Dossier D-12-681

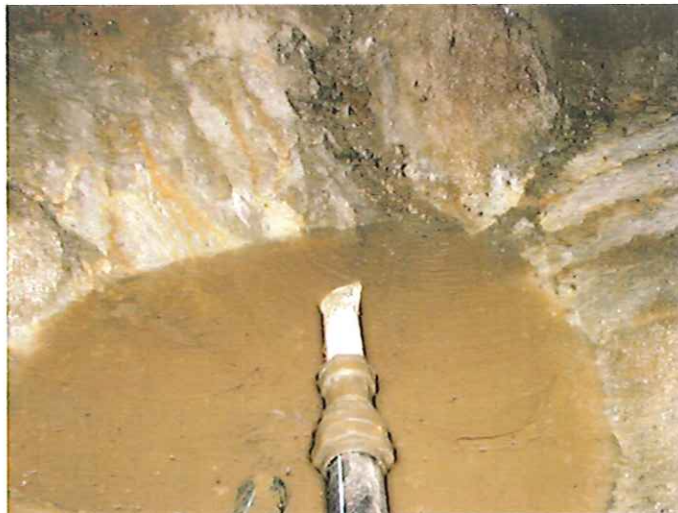
Intérieur de la source

Trois tubes acheminent l'eau depuis le captage, dans le premier compartiment du bassin. Le tube principal, en PEHD Ø 40 mm devra être raccourci pour favoriser la décantation de l'eau dans le premier compartiment du bassin.

Un tube en PEHD (Bande bleue) de Ø 40 mm, muni d'une crépine, équipe le départ de la conduite qui achemine gravitairement les eaux vers une citerne de stockage installée en bordure amont de la piste.

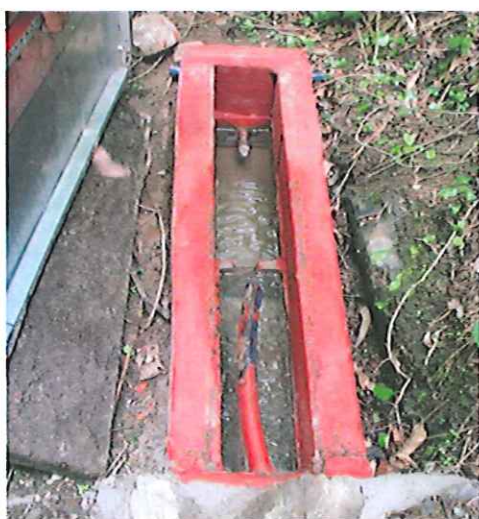
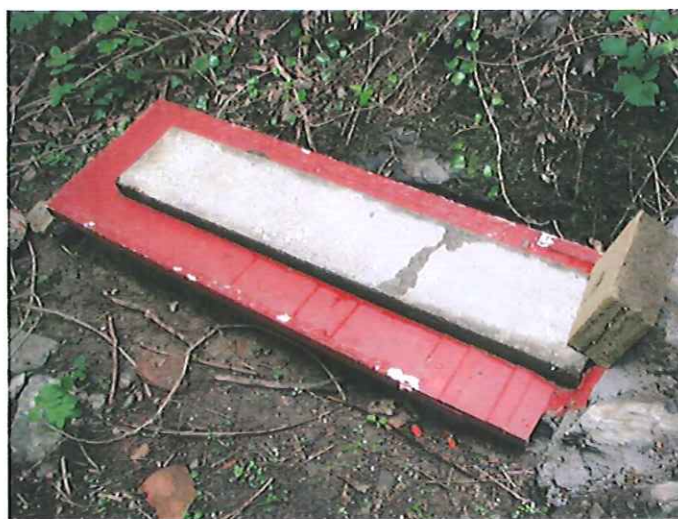
Bassin de décantation

Le captage proprement-dit est prolongé par un bassin de décantation maçonné, de 1,20 m de long, 0,20 m de large, et 0,40 m de haut, dépassant la surface du sol de 0,1 à 0,2 m.

Ce bassin a été crépi et peint avec une peinture alimentaire. Il est équipé d'une cloison transversale en position centrale et d'un capot métallique à bords recouvrants, mais non étanche et non cadénassé.

La constitution du captage peut induire une certaine vulnérabilité par rapport à la bactériologie de ses eaux, au niveau :

- de son bassin de décantation qu'il sera nécessaire de rendre parfaitement étanche en le surélevant de 20 cm minimum et en remplaçant son capot de fermeture par un capot étanche, à bords largement recouvrants, cadénassé. Le tubage principal déversant ses eaux dans le 1^{er} bassin sera raccourci pour favoriser une meilleure décantation.
- de la citerne et de son bouchon de fermeture qu'il sera nécessaire de rehausser d'une hauteur minimale de 50 cm et cadénasser. Une moustiquaire devra équiper le départ du trop-plein.

- le bassin de décantation de la source devra être étanche. Pour cela, il sera nécessaire de le surélever de 20 cm au moins et de remplacer son capot de fermeture par un capot étanche, à bords largement recouvrants.
- la citerne devra être sécurisée avec rehausse de son bouchon de fermeture d'une hauteur minimale de 50 cm et devra être cadenassée. Une moustiquaire devra équiper le départ de son trop-plein.

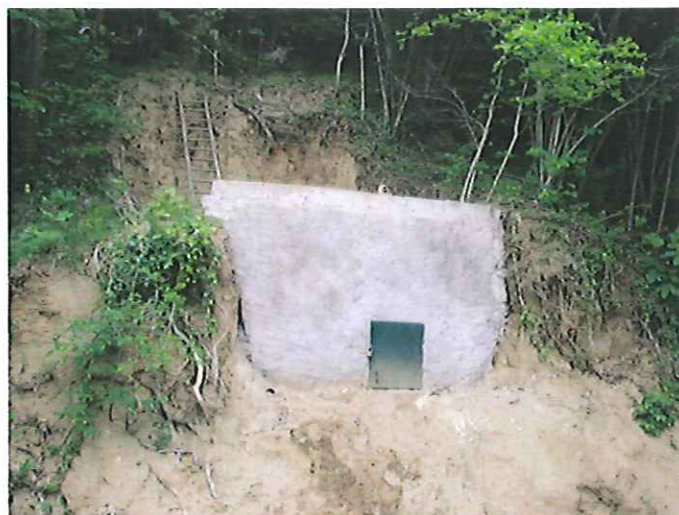
Citerne de stockage

Cette citerne en plastique, présente une capacité de 8 m³. Elle possède une vidange de fond et un trop-plein. Elle est partiellement recouverte de terre, et fermée par un couvercle en PVC étanche, mais dépourvu de fermeture par cadenas, et s'ouvre au ras du sol.

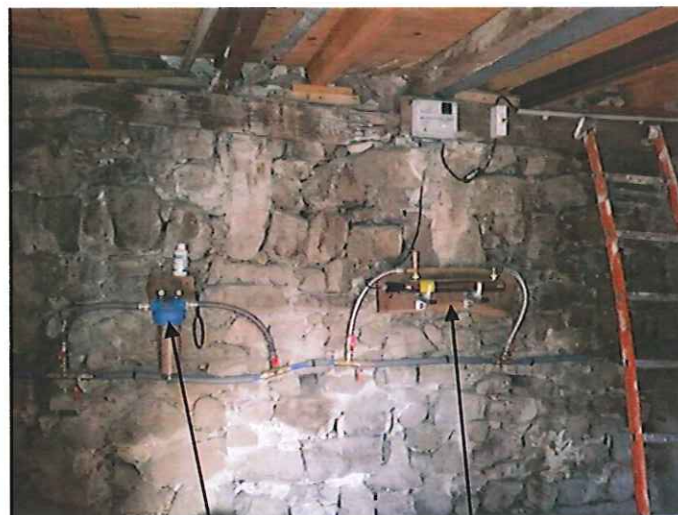
Mas Can Vile : Filtre et traitement Ultraviolet

Au-delà de la citerne, l'eau est acheminée par gravité, par un tube en polyéthylène de diamètre 25 mm enterré, jusqu'au mas où elle subit un traitement par filtration (filtre à cartouche 25 µm) et ultraviolet (stérilisateur SAINO – 30 W) – 1,2 à 1,5 m³/h).

«Générateur de rayonnement ultra-violets en panne après sa mise en service. L'analyse bactériologique révèle la présence d'Escherichia coli et d'entérocoques, germes caractéristiques d'une contamination d'origine fécale.»

Ces 3 analyses révèlent un problème bactériologique par des germes de contamination fécale. La mise en place d'un traitement aux ultraviolets en bon état de fonctionnement devrait résoudre ce problème, associé à quelques aménagements sur le captage de la source et son réservoir.
