Figure 6-7 : Evolution des niveaux piézométriques lors du pompage sur F2 Bréhoulou

Mairie de Fouesnant
Forage F2 de Bréhoulou
Pompage longue durée du 26 juillet 11 au 27 septembre 11

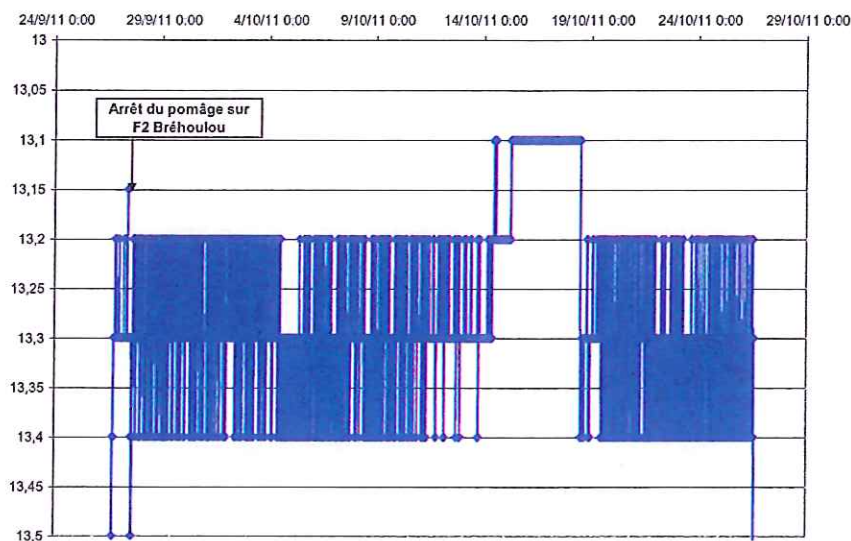
Figure 6-8 : Evolution des niveaux sur le forage de la pisciculture du lycée

Ce graphique montre que nous n'observons aucune incidence de l'arrêt du pompage du F2 Bréhoulou sur le forage de la pisciculture. Comme sur le forage précédent nous observons un battement de nappe rapide de 20 cm suite aux arrêts et démarrages de pompe successifs.

Le lycée agricole dispose de deux forages d'exploitation pour la pisciculture. Dans un premier temps, nous avons placé un enregistreur sur le forage du haut situé sur le plateau avant d'arriver à la pisciculture. Malheureusement les battements rapides de nappe (la pompe se déclenche et s'arrête toutes les trente secondes), et l'espace annulaire très réduit, ne nous ont pas permis de faire un enregistrement exploitable des niveaux d'eau. Par contre, nous avons constaté que l'exploitation était toujours identique avant ou pendant le pompage du F2. Avant l'arrêt du pompage sur F2, nous avons mis un nouveau capteur sur le forage du bas près de la pisciculture. L'enregistrement est donné par la figure ci-après.

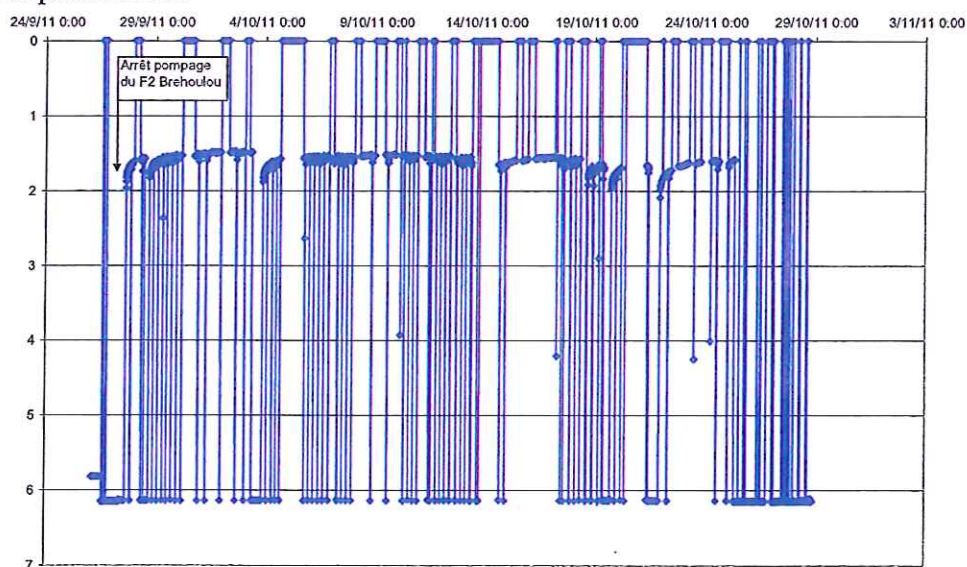
Figure 6-9 : Evolution du niveau piézométrique du forage de Tipiak

Comme pour le forage du lycée, le forage de l'entreprise était en exploitation avec des arrêts marches assez fréquents. Le manque d'espace annulaire n'a pas permis la parfaite mise en place du capteur, qui de ce fait se trouve en milieu de battement. Cette mise en place a été faite avant l'arrêt du pompage sur F2. Un précédent capteur avait été placé avant le début du pompage sur le forage du plateau, mais il ne fut pas exploitable (coincé à une mauvaise profondeur). On constate sur le graphique ci-dessous que l'arrêt du pompage de F2 Bréhoulou, n'a pas d'incidence sur le forage de la pisciculture.

Les variations journalières du niveau piézométrique pourraient être liées au pompage sur le forage de Tipiak (en fin d'enregistrement, les pompes sur Tipiak sont plus importants cf. fig. 6.9).

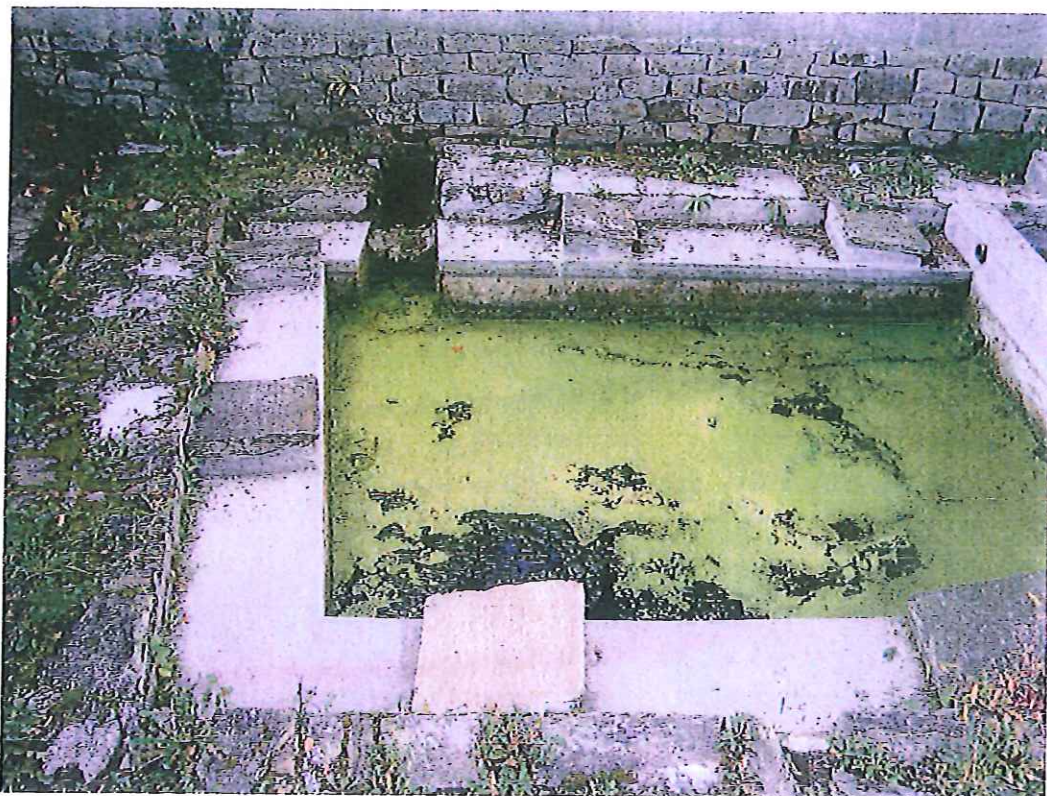
Figure 6-11 : Lavoire de Kernoac'h

Le lavoir situé au carrefour de Chemin de Kernoac'h et rue de Kernéveleck ne montrait aucun écoulement ni avant, ni pendant le pompage.
