**ALIMENTATION EN EAU POTABLE D'UNE
COLLECTIVITE PUBLIQUE**

**AVIS DE L'HYDROGEOLOGUE AGREE EN MATIERE
D'HYGIENE PUBLIQUE**

NOM DU CAPTAGE : CHAMP CAPTANT DE LA REDARIE

COMMUNE D'IMPLANTATION : SAINT ANDRE DE CAPCEZE

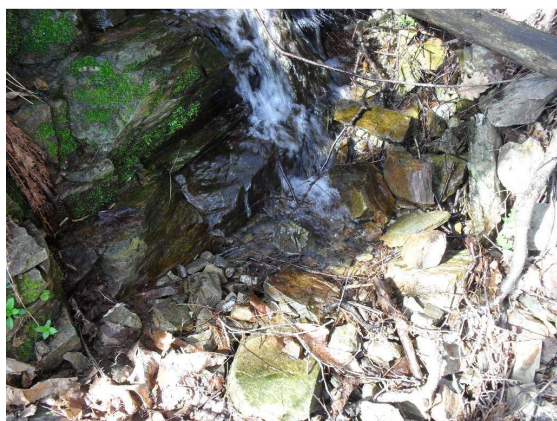
Figure 1 pertes au droit du drain

Le drain est situé (localisation du SDEE) en dehors de la limite clôturée du PPI à environ 7,5 mètres du collecteur en direction nord nord ouest sous le lit du ruisseau des Bastides . Ce drain positionné à une profondeur de 0,5 m à 1 m (source SATAP) capte les écoulements superficiels du ruisseau des Bastides.

Au droit du drain, la totalité des écoulements superficiels du ruisseau des Bastides est captée par le drain, laissant le ruisseau à sec. Le ruisseau sera remis en eau plus à l'aval par le rejet du trop plein du champ captant.

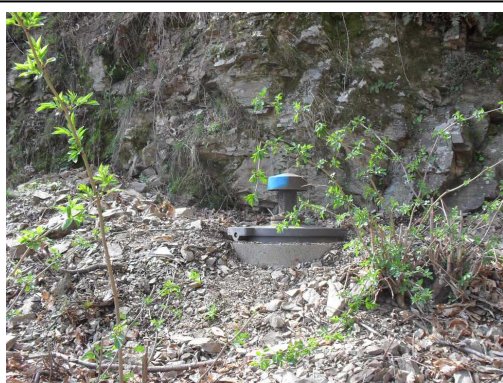
Figure 1 Atterrissements

Le réservoir collecteur est situé à 2 mètres en avant d'une falaise d'une dizaine de mètres de haut. Cette falaise de schistes altérés en plaquettes, a un front instable libérant des cailloutis formant des éboulis à son pied. Lors de notre visite l'ouvrage était recouvert par les éboulis de la falaise jusqu'au niveau du capot de fermeture.

Le captage sera dégagé des atterrissements de cailloutis le recouvrant partiellement. Une fois le captage dégagé, une dalle de béton sera mise en place entre le captage et le pied de la falaise. Cette dalle dépassera la longueur du captage sur 1,50 mètre de part et d'autre du captage, elle sera armée avec un treillis soudé.

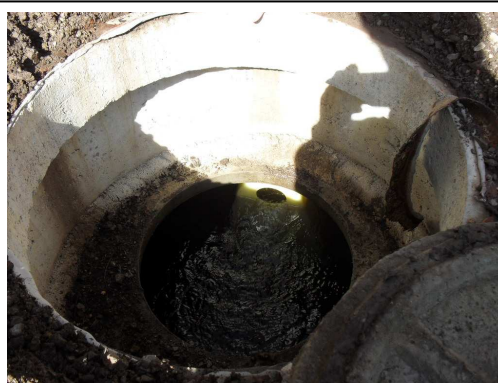
Figure 4 Collecteur, arrivée du drain.

L'ouvrage de collecte est donc alimenté uniquement par les eaux déviées du ruisseau des Bastides. Le réservoir collecteur est constitué par une cuve en béton

de type « fosse septique » de 3 m³ (source SATEP) disposant d'un accès intérieur circulaire « trou d'homme » dont le diamètre a été réduit par la pose d'une cloison horizontale.

La fermeture est assurée par un capot en fonte d'un diamètre de 600 mm, avec une cheminée d'aération avec grille anti insectes. La fermeture du capot se fait sur un joint à plat posé sur une buse béton de rehausse de Ø 800 mm descellée du bâti de l'ouvrage. A l'ouverture du capot le joint s'est complètement déchiré, il devra être remplacé.

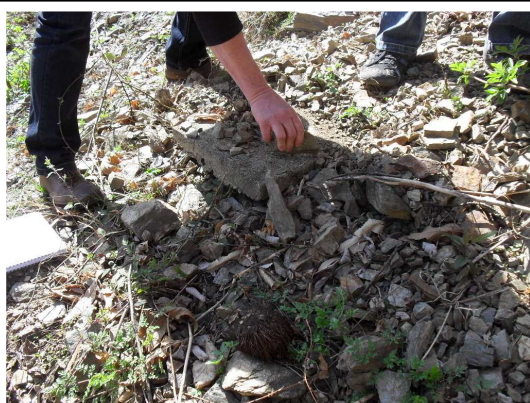
Figure 5 : Dégagement du regard de vanne

Un regard en contre bas abrite une bouche à clef servant à commander la vanne de vidange. Il n'y a pas de vanne sur la canalisation de transfert vers l'ouvrage aval. Juste en dessous du regard de vanne il y a un exutoire, probablement celui de la vidange, sans clapet de nez.

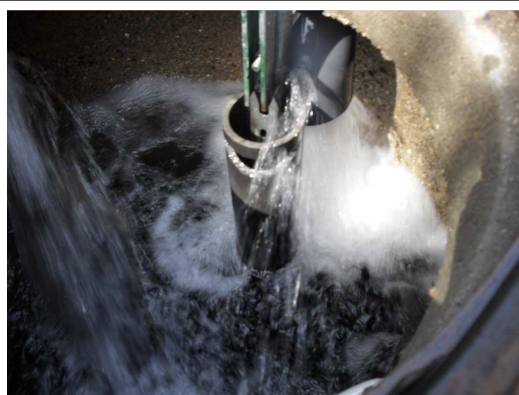
Figure : 9 Intérieur de la buse

A l'intérieur de la bache de reprise on trouve:

- L'arrivée du trop plein de l'ouvrage du captage amont ;
- L'arrivée du drain ;
- Le départ de la canalisation d'adduction (vers le réservoir de La Rédarié) en PVC 53/63 équipée d'une crépine en laiton.
- Une bonde de surverse amovible qui permet la vidange de l'ouvrage.

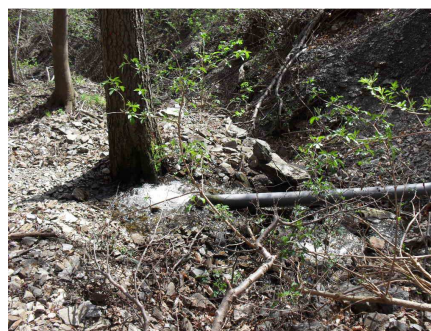
Figure 11 Rejet du trop plein

Le trop plein est évacué dans le ruisseau par un tuyau en PVC dont l'exutoire est dépourvu de clapet².

² Le tuyau a été prolongé jusqu'en rive gauche du ruisseau et le clapet ôté par l'ancien propriétaire pour récupérer le trop plein.
