SIAEP de BEAUCAMPS LE VIEUX NEUVILLE COPPEGUEULE

Démolition du captage de St Germain sur Bresle

SIAEP – Beaucamps le vieux (80)
Démolition de l'ancien captage AEP de
St Germain sur Bresle
Rapport d'exécution

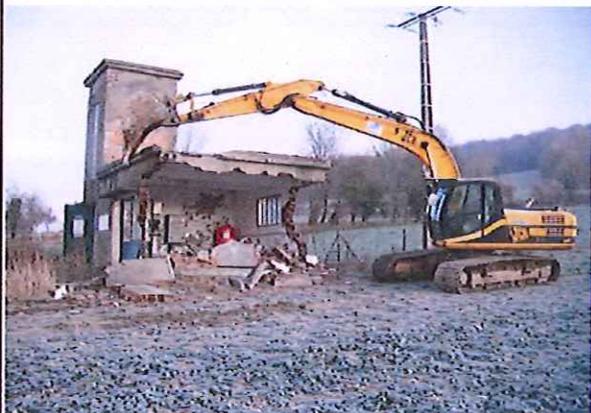
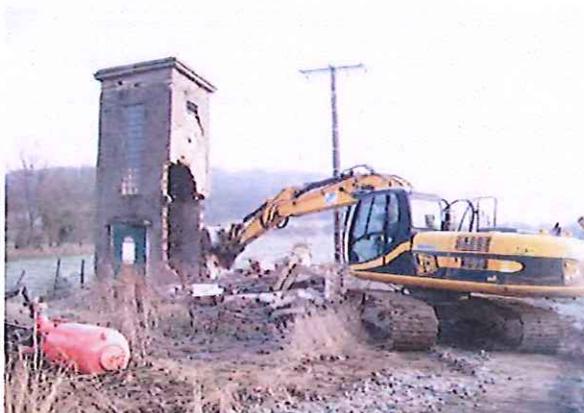
Mise à terre du bâtiment

Mise à terre du bâtiment

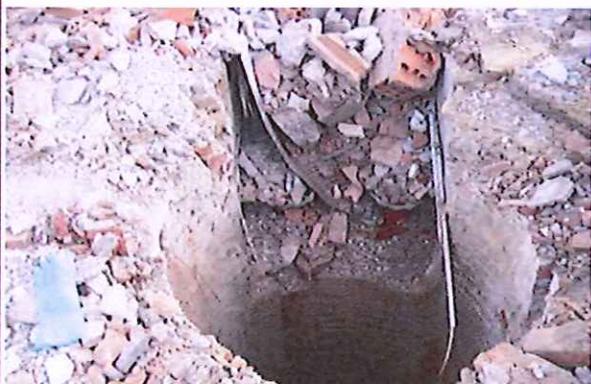
Mise à nu du puits (diamètre 1,40 m)

Description des travaux à venir : Comblement du puits. REMARQUE : le diamètre du puits ne correspond pas aux données fournies par le BRGM (200mm de diamètre prévu alors que le diamètre réel fait 1,40 mètre). Ceci engagera la fourniture et la mise en place d'une plus grande quantité de matériaux que prévu. (80 tonnes au lieu de 2 tonnes).

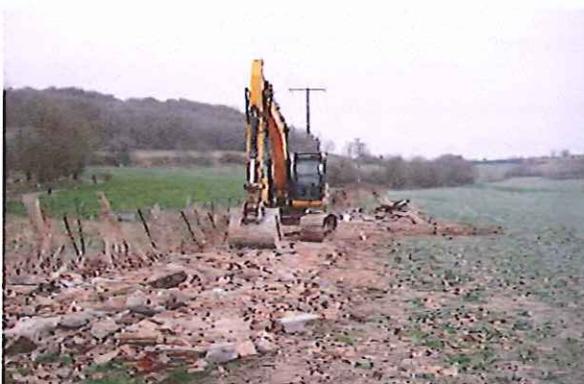
Emiettage des gravats de démolition et tri des déchets

Broyage des gravats de démolition

Tri des déchets

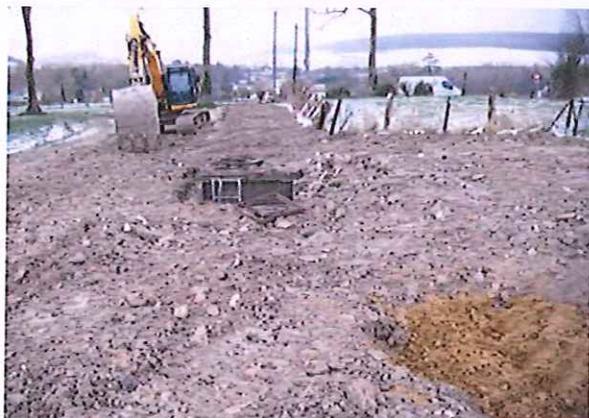
Puits remblayé jusqu'à 15 cm sous le niveau naturel

Comblement du puits avec 79,9 tonnes de matériaux (au lieux de 2 tonnes prévus initialement).

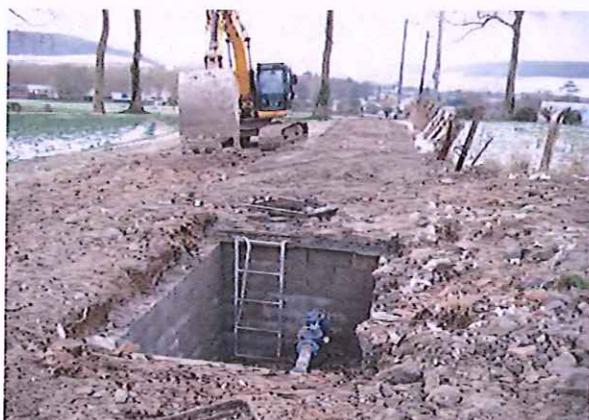
Chemin d'accès refait
(matériaux compactés à la pelle à chenilles)

Incident :
Effondrement de la dalle de la chambre à vanne

Incident : la dalle de la chambre à vanne s'est effondrée à cause des engins (camion en charge) et du gel.

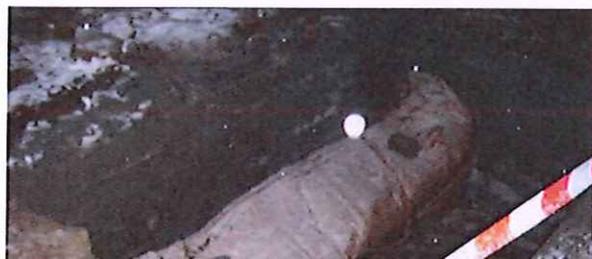
Calorifugeage (provisoire) de la canalisation

Mise en sécurité de la fosse (rubalise)

De la laine de verre a provisoirement été posée sur le pourtour des canalisations afin d'éviter le gel de l'eau qui y transite.

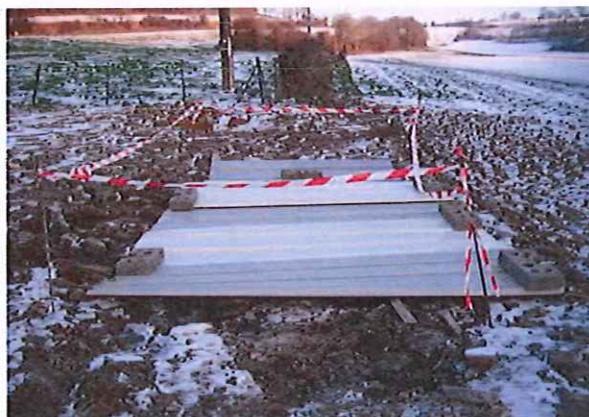
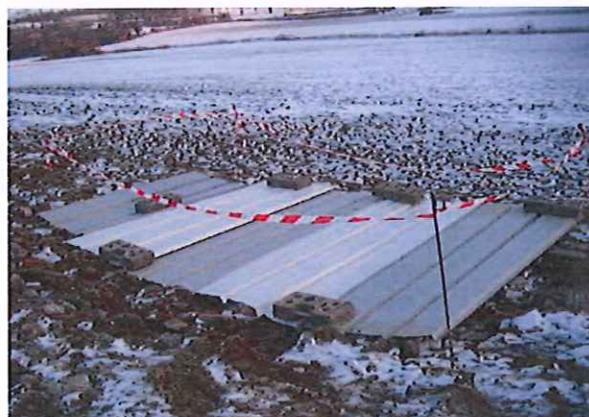
Protection de la chambre à vanne

Mise en place d'une protection provisoire de 5 bardages en tôles métalliques et de 6 plots au droit de la chambre à vanne.

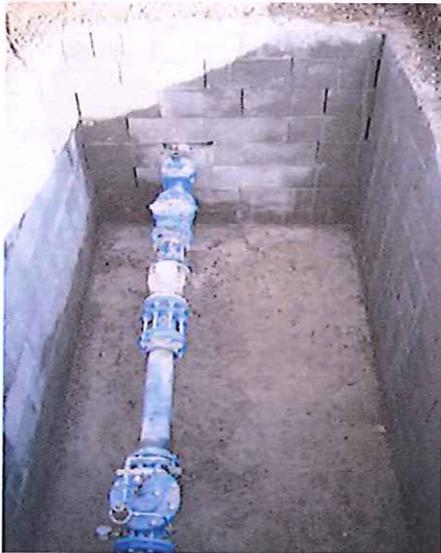
Nettoyage des déblais
du fond de la chambre à vanne.

Evacuations des gravats tombés dans la chambre à vanne lors de l'éboulement de la dalle datant du 15/02/2013.

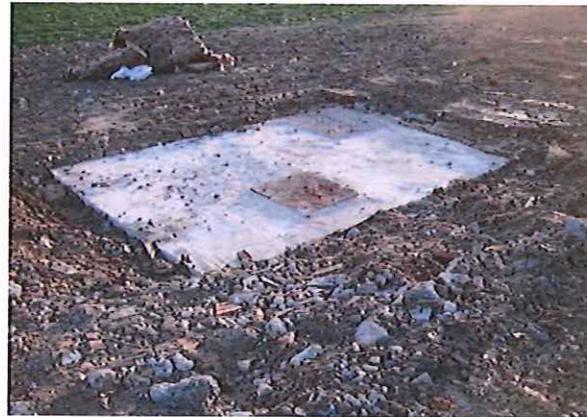
Dépose de la dalle au droit de la chambre à vanne.

Dépose de la dalle au droit de la chambre à vanne.

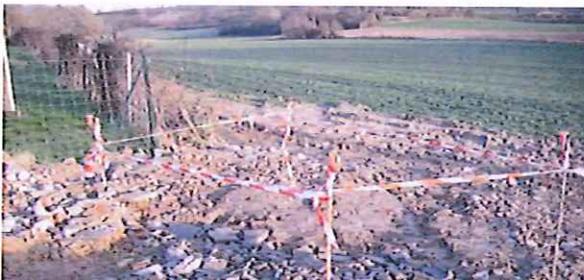
Zone de remblaiement du puits balisée.

Remblaiement en béton (0,4m3 coulé) de la tête de puits et mise à niveau entre 5 et 10 cm à l'aide de gravats concassés.

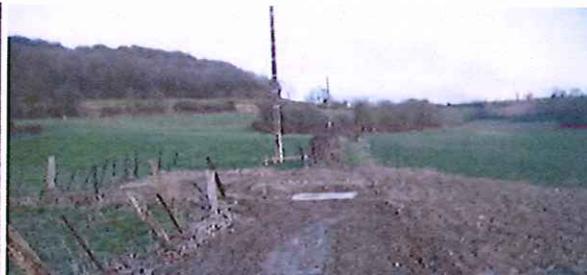
Réalignement du chemin par rapport au champ.

Réalignement du chemin d'accès qui dépassait de 30cm sur le champs adjacent (à la demande du client).

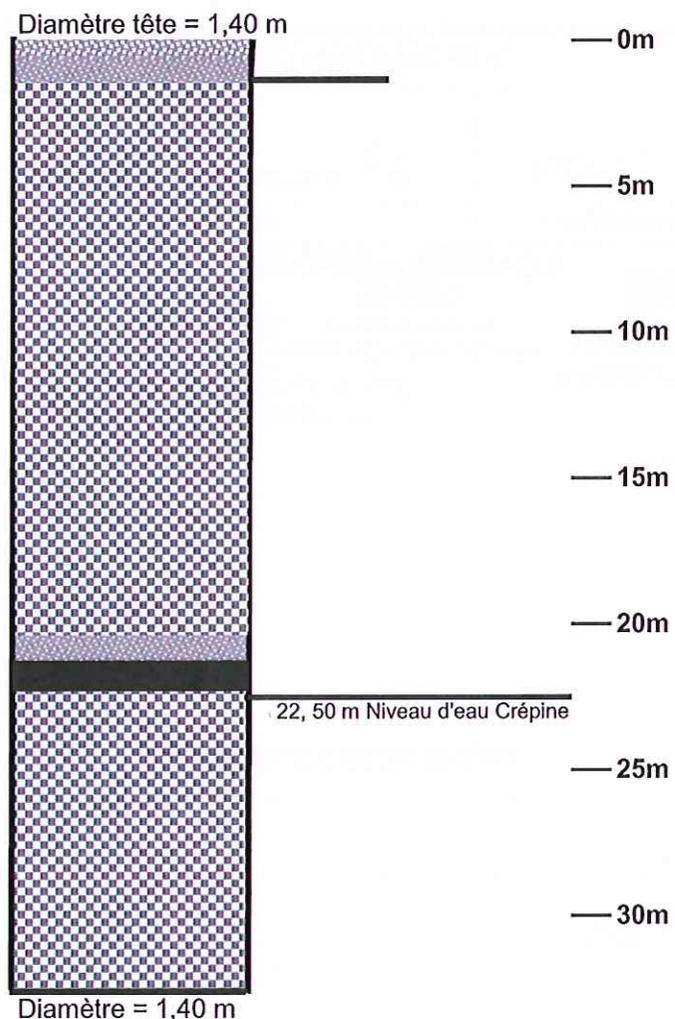
Coupe des travaux de comblement du puits de l'ancien captage AEP de St Germain sur Bresle

La coupe du comblement du puits après travaux est fournie en [Annexe 2]. L'ensemble des bons de livraison des matériaux de remblaiement sont regroupés en [Annexe 3]. Du béton 350kg/m³ a été coulé en tête de puits et en partie supérieure du bouchon d'argile gonflante. La zone de remblaiement a été balisée et compactés de gravats au moyen d'une pelle mécanique à chenilles de 21 tonnes.
