## 4.2 Travaux de rebouchage du sondage S2bis

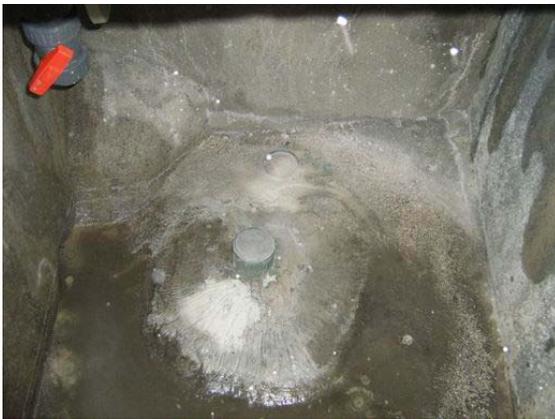
Figure 9a : sondage S2bis après rebouchage

- Ouverture de la bride du forage S2bis et mise en jaillissement naturel du forage avec évacuation vers le réseau pluvial ;
- Mise en place du massif de graviers siliceux calibré après désinfection de 92,5 à 10,3 mètres/sol de la cave, soit un volume théorique de 0,72 m<sup>3</sup>, un peu supérieur au volume théorique de 0,64 m<sup>3</sup> ;
- Le lit de sable n'a pas pu être posé en raison du jaillissement résiduel ;
- Préparation et injection de coulis de ciment de 10,3 mètres au sol de la cave (ciment injecté type DURABAT), pour un volume d'environ 0,2 m<sup>3</sup> ;
- Découpe du tubage PVC et complément de coulis.

Le regard du sondage a été gardé en l'état.

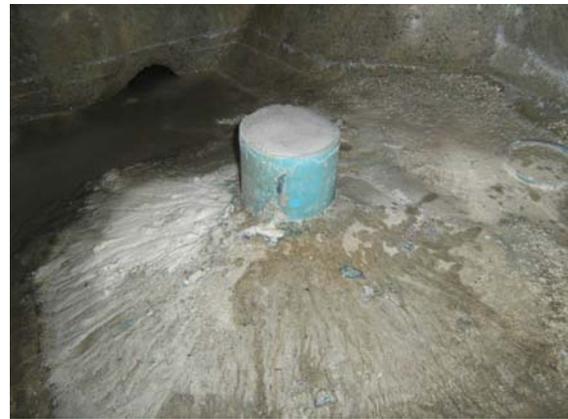
Figure 9b : tubage PVC rebouché du sondage S2bis
