Barèges (65)
Travaux de mise en état de
délaissement du forage FB1 et
du sondage S2bis

Mars 2009 - A52837/A

SYNDICAT THERMAL BAREGES-
BARZUN

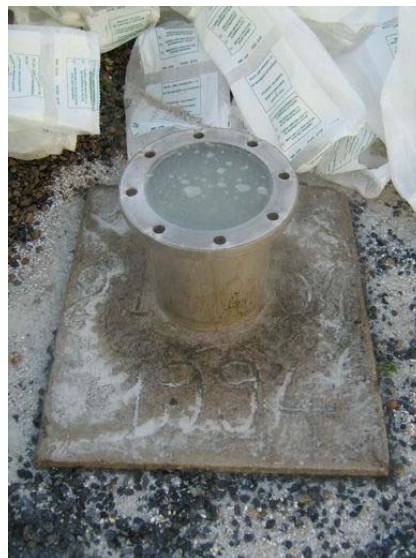
Figure 8f : Jaillissement très faible en fin de comblement par le gravier

- 1 palette de gravier 2,5/5 mm soit un volume de 0,72 m³. Cote de comblement : 26,0 mètres. Forage faiblement jaillissant.
 - 1 palette de gravier 2,5/5 mm soit un volume de 0,72 m³. Cote de comblement : 8,9 mètres. Forage faiblement jaillissant.

Le volume total de graviers pour le comblement jusqu'à 8,9 mètres est de 6,48 m³, quasiment identique au volume théorique de 6,40 m³.

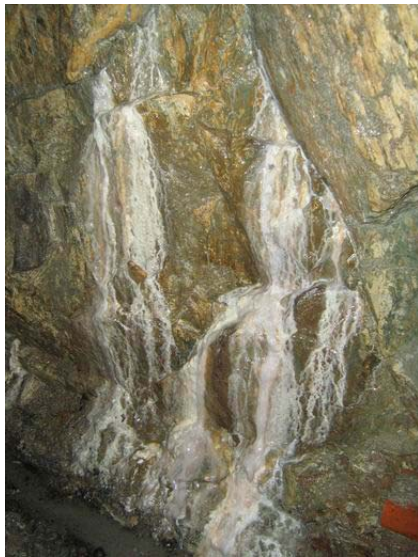
Figure 10c : Ecoulements d'eau sulfurée avec barégines le long de la paroi de la galerie

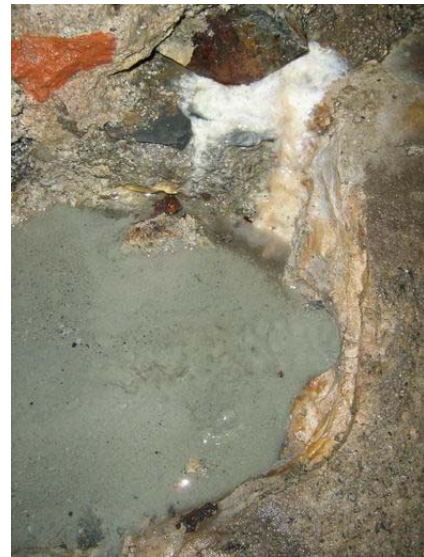
Quelques indices de ciment ont été observés en amont de la galerie, au pied de la source Louvois, pour autant le captage même ne présentait plus de trace. Une nouvelle visite le 25 novembre 2008, après travaux, ne montrait plus de trace de ciment et un écoulement normal des sources.

Figure 10d : Présence de ciment à l'aval de la source Louvois

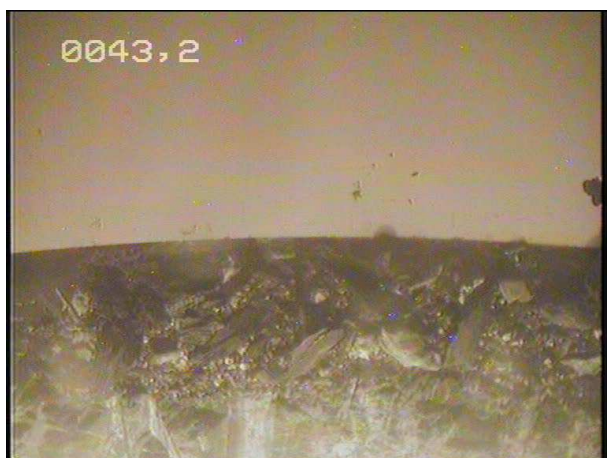
Photo 1 : Base de la partie tubée

- De 0.00 à 43.20m : tubage inox (\varnothing ext. 244.00mm) en bon état. Des traces d'outil sont observables de 12.00m à 21.00m sur un des cotés du tubage (cf. photo 4) ainsi que sur la partie basse entre 26.00 et 31.00m et enfin de 36.00 à 38.00m (cf. photo 5). Quelques traces sombres (ciment ?) sont visibles sur le tubage entre 32.00 et 36.90m puis plus légèrement vers 42.60m (cf. photo 8). Les joints de tubage, espacés de 6.00m, sont observés à 1.10 (cf. photo 2), 7.10, 13.10, 19.10 (cf. photo 4), 25.10, 31.20 (cf. photo 3) et 37.20m de profondeur (cf. photo 5). Des traces de soudure sont visibles au niveau du joint n°6 (cf. photo 3).

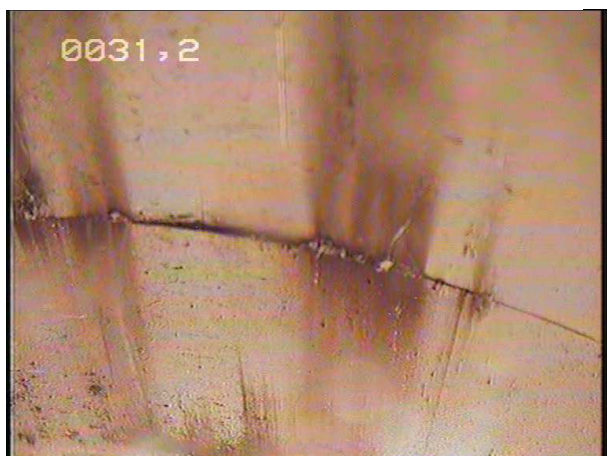
Photo 3 : 6^{ème} joint de tubage avec
marques de soudure

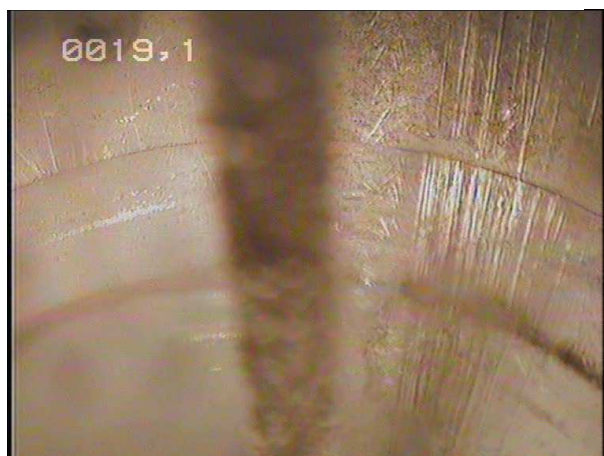
Photo 4 : 4^{ème} joint de tubage
avec traces d'outil

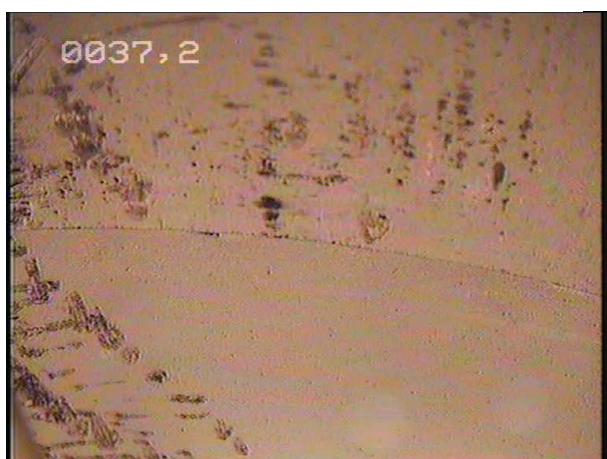
Photo 5 : 7^{ème} joint de tubage avec
impact d'outil

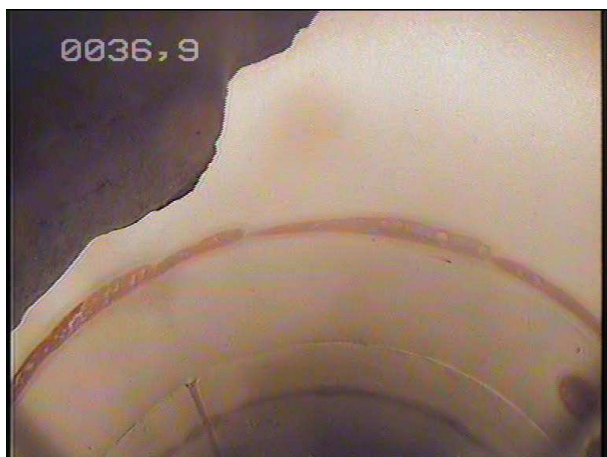
Photo 7 : Base de la trace de ciment

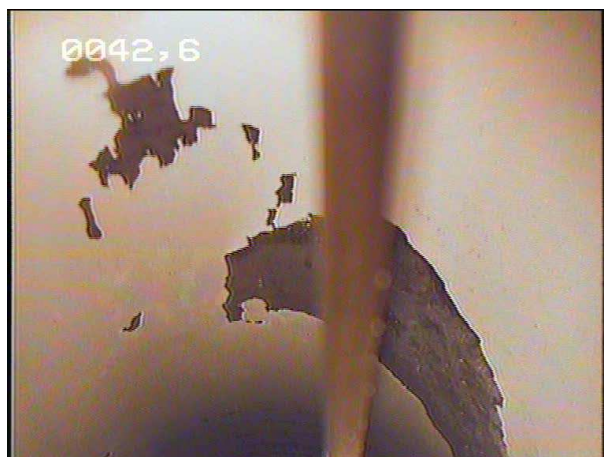
Photo 8 : Petites traces de ciment

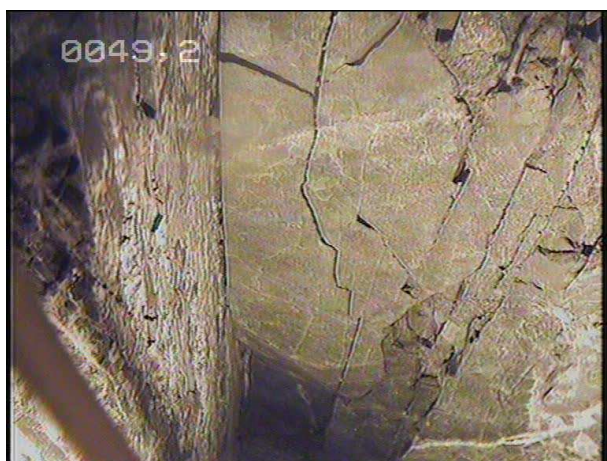
- De 43.20m jusqu'au fond du forage : partie en trou nu (\varnothing 240.00mm). De nombreuses zones ouvertes (fractures) sont visibles (cf. photo 9), ainsi que les différentes arrivées d'eau dont celle donnée par la coupe technique vers 75.00m (cf. photo 10).

Photo 9 : Cavité de forme cubique

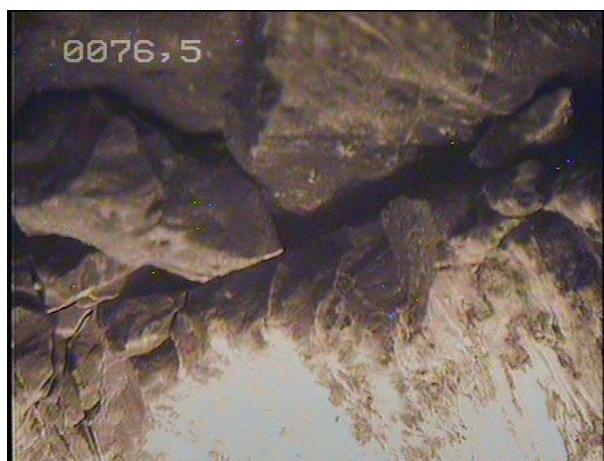
Photo 10 : Arrivée d'eau

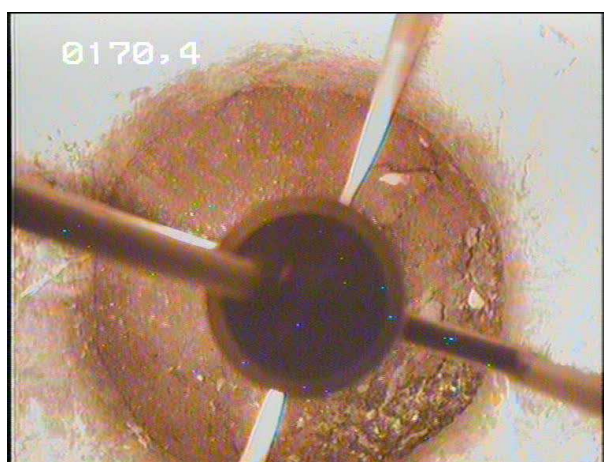
Photo 11 : Fond

Le fond de l'ouvrage a été rencontré à 170.40m (cf. photo 11).
