**AVIS SANITAIRE SUR L'ALIMENTATION EN EAU DE LA CABANE
PASTORALE DU BESSET**

COMMUNE DE LARÇAT

Maître d'ouvrage : Association Foncière Pastorale du Haut Tarasconnais

Rapport d'avis hydrogéologique

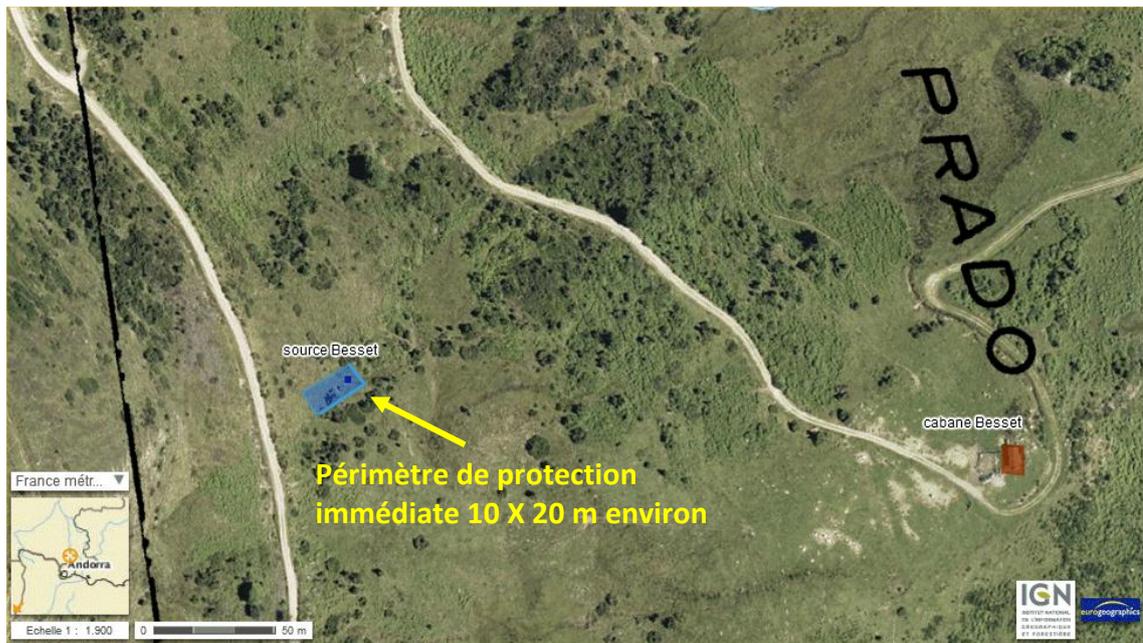
Figure 7 : Localisation de la source Besset et du périmètre de protection immédiate (rectangle bleu) – Extrait plan cadastral et orthophoto (Géoportail)

Le périmètre proposé pour le futur captage correspond à un espace qui englobe à minima l'ouvrage de captage et ses abords immédiats. Selon le schéma de principe, le périmètre sera de forme rectangulaire d'environ 10 m de large x 20 m de long, aura donc une superficie d'environ 200 m² au maximum.

Les distances et le tracé sont à ajuster sur site en fonction de la position exacte du captage sur le plan parcellaire. Le périmètre de protection immédiate se situe pour partie sur la parcelle 828 section B.

Ce périmètre sera fermé par une clôture amovible en regard des conditions d'enneigement ou fixe si cela est possible. Si la clôture est amovible, elle sera mise en place en début de saison d'estive. L'emprise précédemment définie sera repérée par des bornes.
