**AVIS SANITAIRE HYDROGEOLOGIQUE  
REGLEMENTAIRE RELATIF AUX  
DISPONIBILITES EN EAU ET AUX MESURES  
DE PROTECTION A METTRE EN ŒUVRE  
AUTOUR D'UN FORAGE DESTINE  
A L'ALIMENTATION EN EAU POTABLE  
DE GITES ET CHAMBRES D'HOTES  
AU DOMAINE CAMOMILLE  
SUR LA COMMUNE D'ORTAFFA  
(Pyrénées Orientales)**

***RAPPORT DEFINITIF***

Juillet 2013

Dossier ARS n° D-12-677

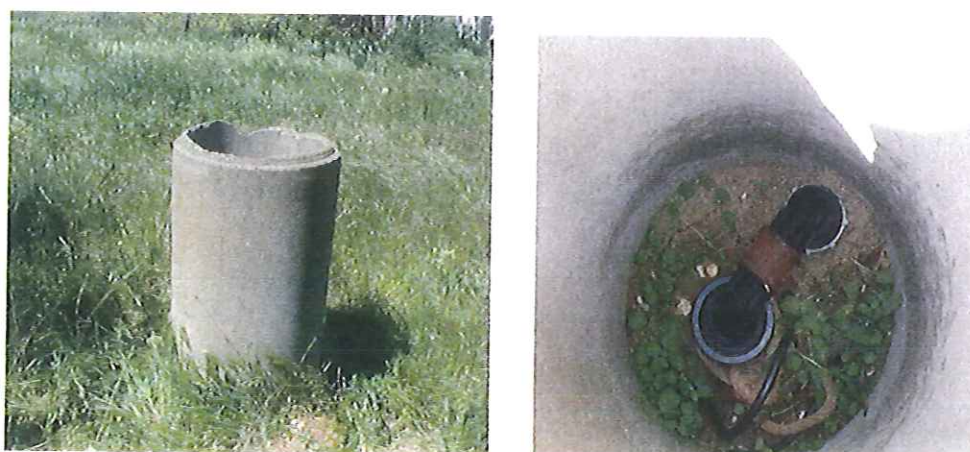
Sur la parcelle 144 il existe un forage qui, actuellement, alimente le domaine en eau potable. Il se situe sur une surface enherbée et la tête de forage autrefois située au ras du sol était protégée par une buse en béton de 0,50 m de diamètre et dépassant au dessus de la bride du forage d'une hauteur d'un mètre (voir photo en figure 4). Cette situation correspondait à l'état des lieux lors de notre rapport préliminaire.

Figure 4 : Photos de la tête du forage actuellement exploité pour l'alimentation du mas Camomille avant travaux de réaménagement

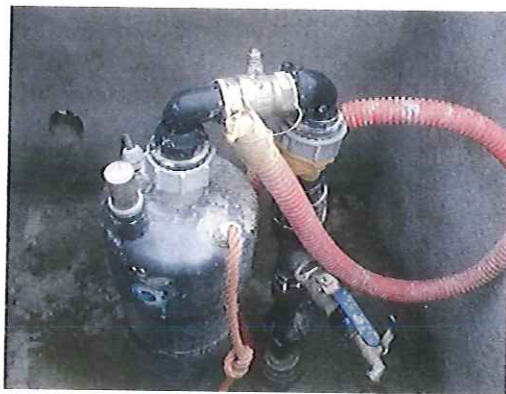
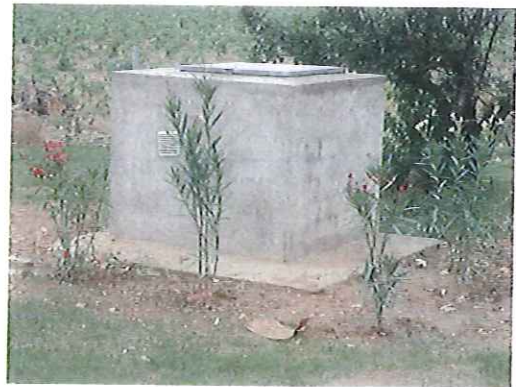
Conformément aux prescriptions du rapport préliminaire, cette tête d'ouvrage a été totalement transformée. Elle se localise dans une infrastructure bétonnée de 1,40 m de coté et une hauteur de 1,20 m par rapport à la dalle bétonnée. Cette dalle dépasse de 0,30 m vers l'extérieur du bâti bétonné. L'infrastructure est fermée par une plaque métallique.

Figure 5 : Photos de la tête du forage actuellement exploité pour l'alimentation du mas Camomille après travaux de réaménagement

Les aménagements des têtes de forage et en particulier celui qui dessert le site en eau potable ont consisté notamment à l'exécution d'une dalle au sol et d'une infrastructure bétonnée de 1,40 m de côté et 1,20 m de haut. Des tampons de visite ont été positionnés afin de fermer les bâtis. Des ventilations hautes et basses ont été installées. Sur le forage utilisé pour la desserte en eau potable, une vanne pour prélèvement en tête d'ouvrage a été mise en place ainsi qu'un compteur volumétrique totalisateur.

Bien que le secteur ne soit pas classé en zone inondable, les capots de fermeture se situent très nettement au dessus de 0,50 m par rapport au sol, soit en fait environ 1,20 m pour les 2 forages.

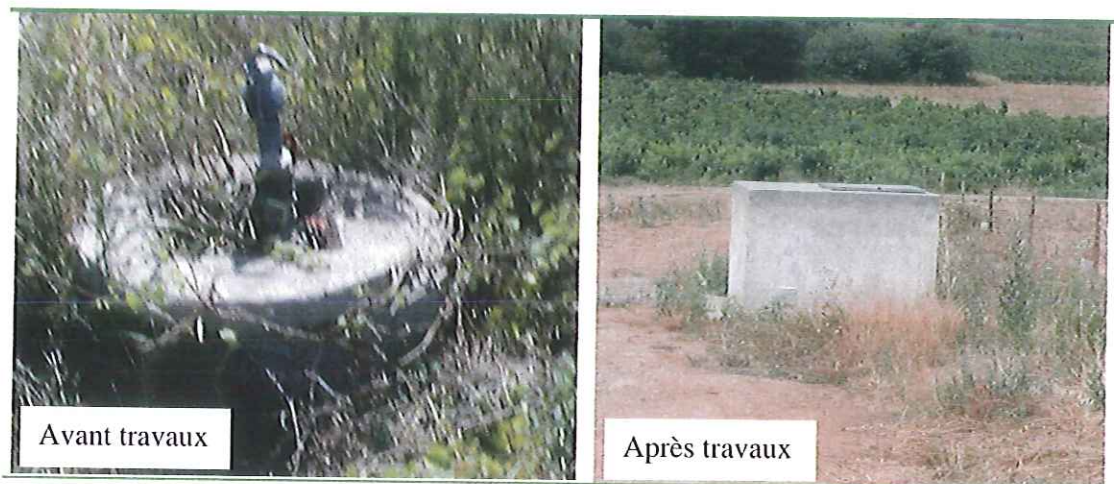
Enfin, un autre forage existe sur la parcelle 140 (voir photo en figure 6). Cet ouvrage est utilisé pour l'irrigation du champ d'oliviers. Il était aussi autrefois utilisé pour les besoins en eau de la cave et pour l'irrigation. La tête d'ouvrage a aussi été totalement reconditionnée depuis notre première visite d'avril 2012 (voir photos en figure 6). Actuellement, une infrastructure béton de 1,50 m de coté et 1,50 m de haut avec fermeture par un capot métallique protège cette tête de forage.

Figure 6 : Photos de la tête du forage utilisé pour l'irrigation des oliviers et situé sur la parcelle 140 avant et après travaux de réaménagement
