a réalisé une reconnaissance des sols de fondation de la maison d'habitation [REDACTED]  
[REDACTED]

### III – OUVRAGE ET NATURE DES DESORDRES

## IV – LA NATURE DE LA MISSION CEBTP

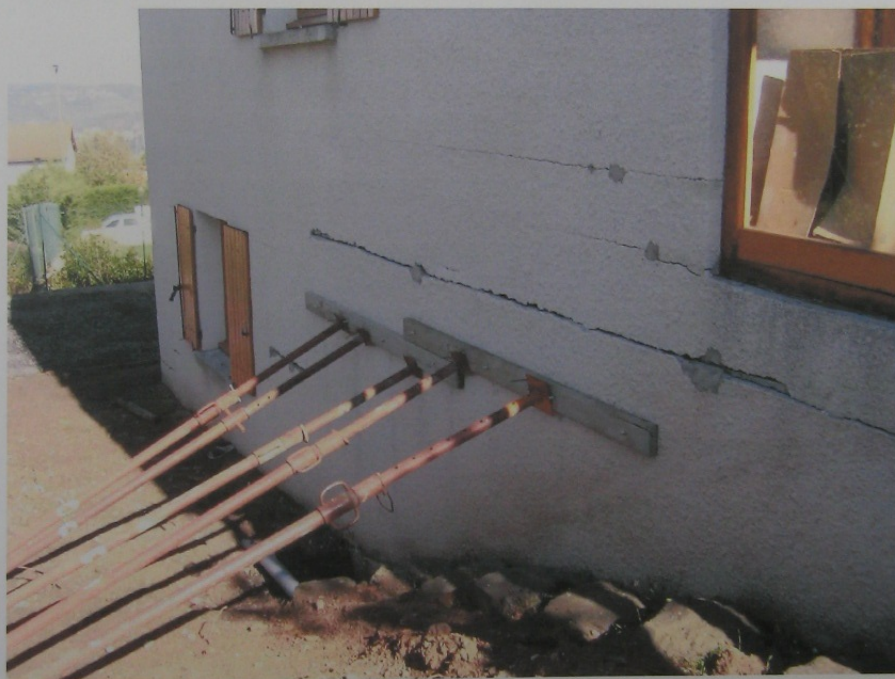
Les désordres concernent essentiellement le coté Ouest de la maison.

On assiste à un basculement du mur pignon entraînant le dallage et le plancher. Il semblerait que la toiture également ait subi des déformations.

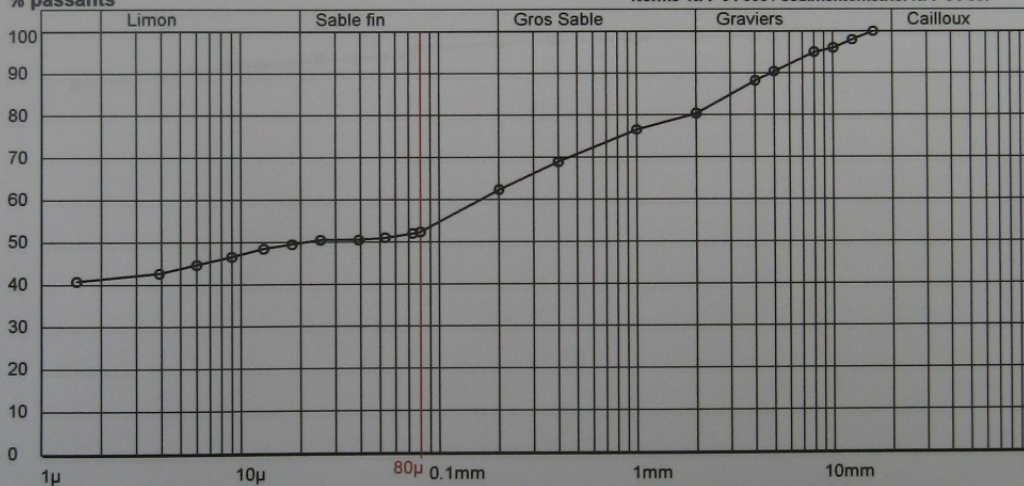
### ANALYSE GRANULOMETRIQUE DU MATERIAU

Nature du matériau : ARGILE BRUNE

Repère ou sondage : S2

Profondeur : 0.20/0.80

| | Teneur en eau W | Valeur au bleu VBS | Limite de liquidité WL | Limite de plasticité WP | Indice de plasticité IP | Passant à 5 mm | Passant à 2 mm | Passant à 80µ | | Classification du sol |
|--|---|---|---|---|---|---|---|---|--|---|
| | 37,3 | 5,61 | | | | 90 | 80 | 52 | | A2 |
