**Diagnostic du forage AEP
de Kergoudele
Commune de PLUVIGNER
*Département du Morbihan***

- Essai de puits,
- Inspection vidéo

R5036 - Juillet 2008

STATION DE POMPAGE DE KERGOUDELER
FORAGE D'EXPLOITATION

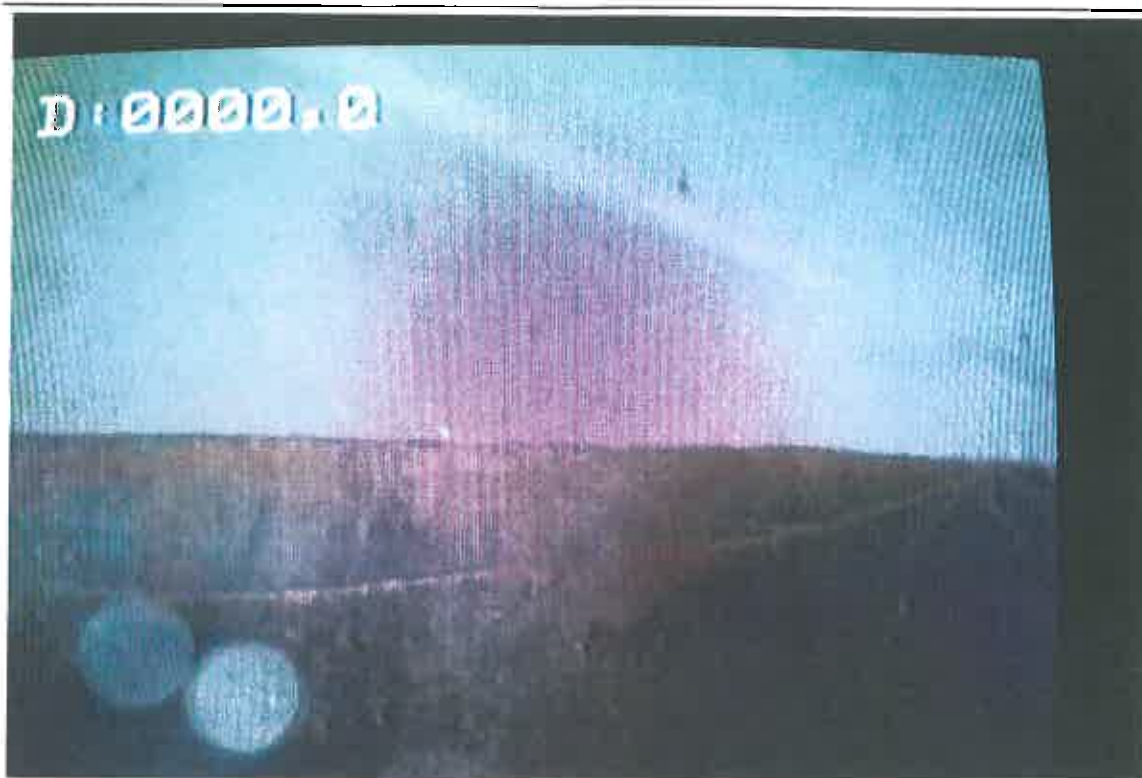
. aspect général propre, absence de dépôts

1- Tubage PVC lisse – niveau repère

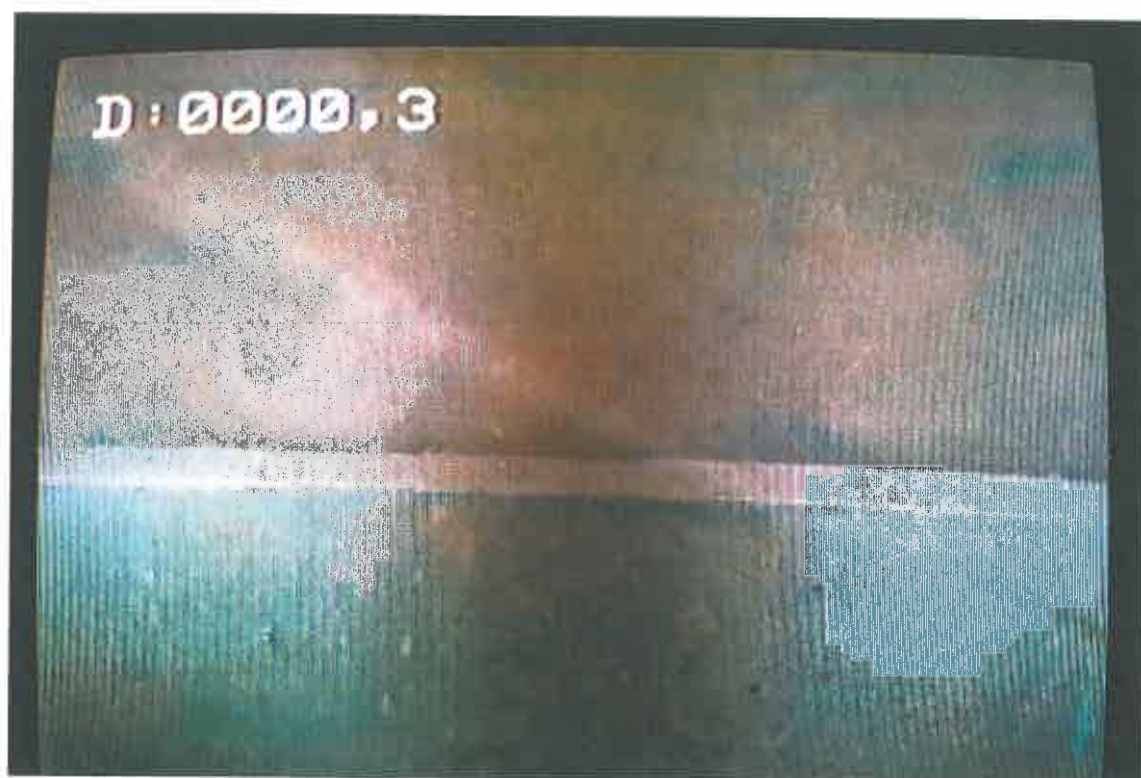
. aspect général propre, absence de dépôts, bordure supérieure du tubage sans défauts apparents

2- Réduction – aspect propre

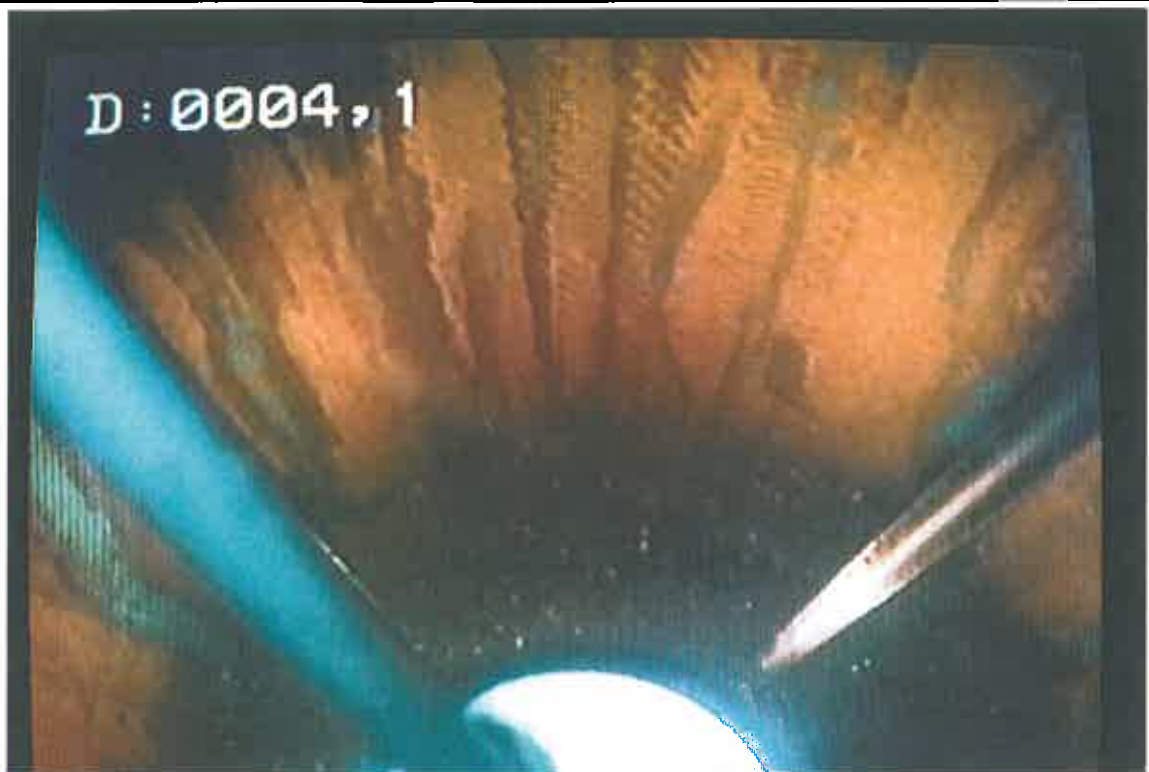
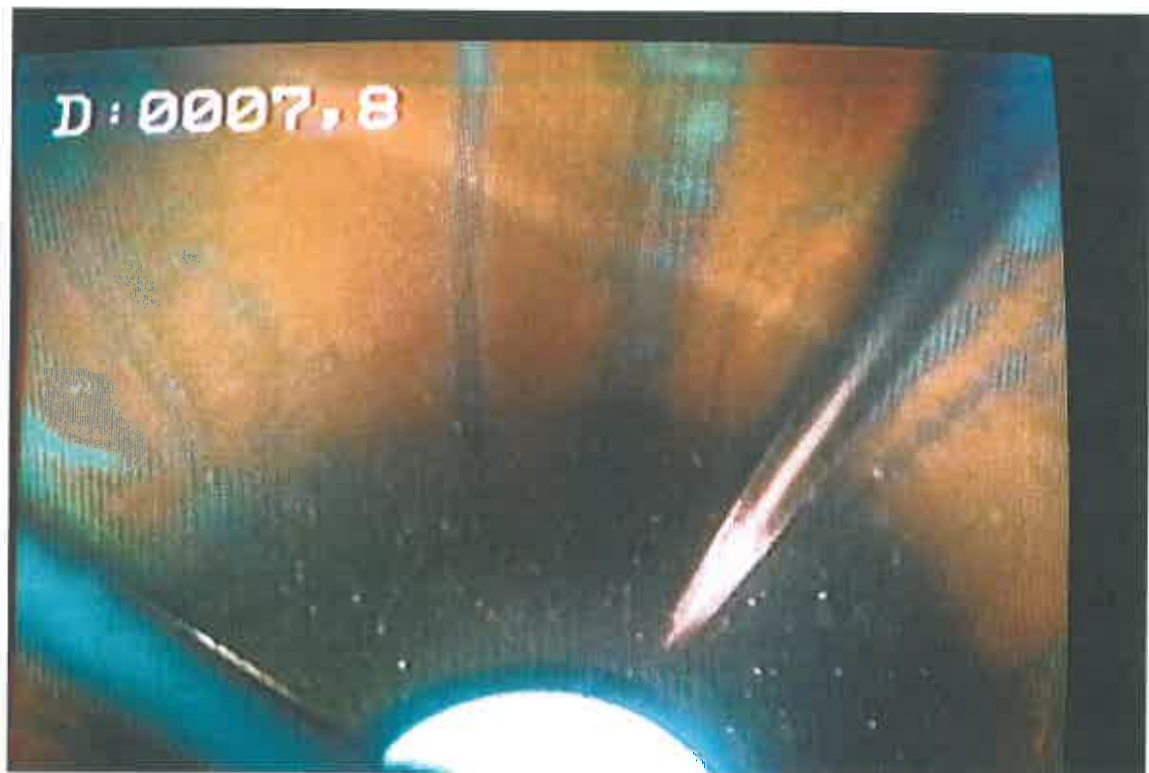
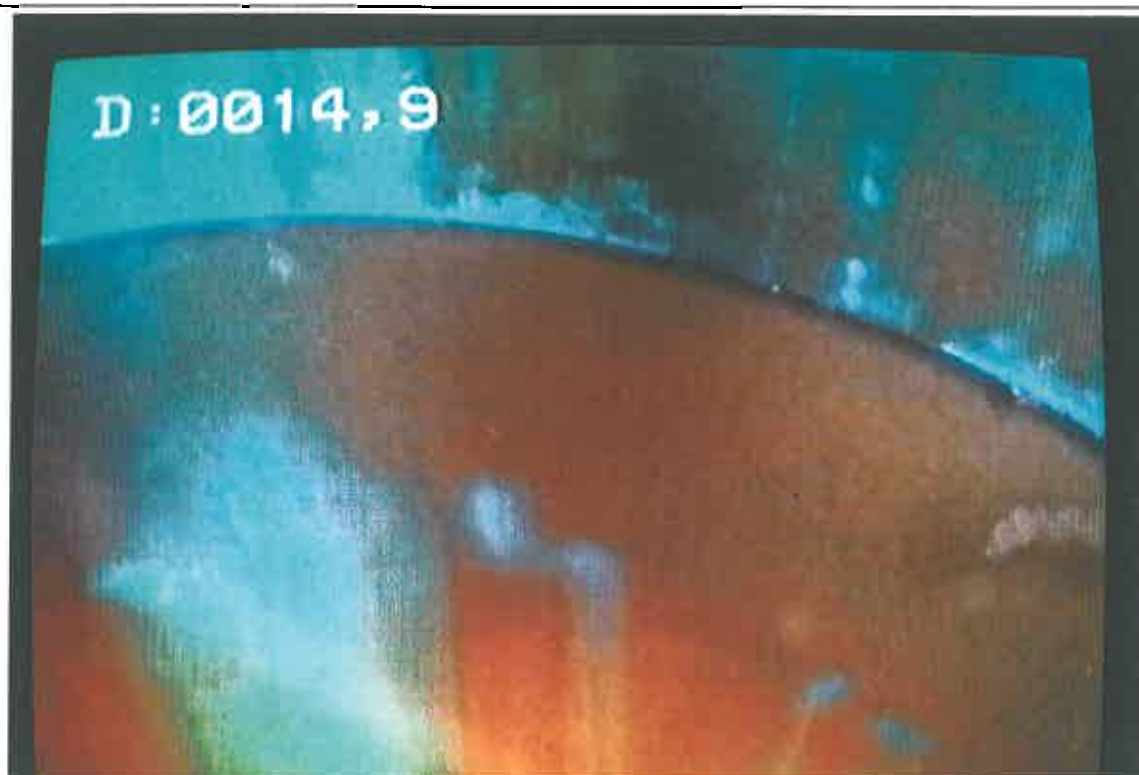
. jusqu'à -35 m environ : présence et développement de dépôts minéraux (hydroxydes de fer) et de dépôts organiques (ferro-bactéries) tapissant les parois du tubage (zone de battement de nappe ?)

3- Tubage PVC lisse – dépôts tapissant le tubage

4- Tubage PVC lisse – dépôts tapissant le tubage

5- Tubage PVC lisse – dépôts tapissant le tubage et raccord inter-tubes

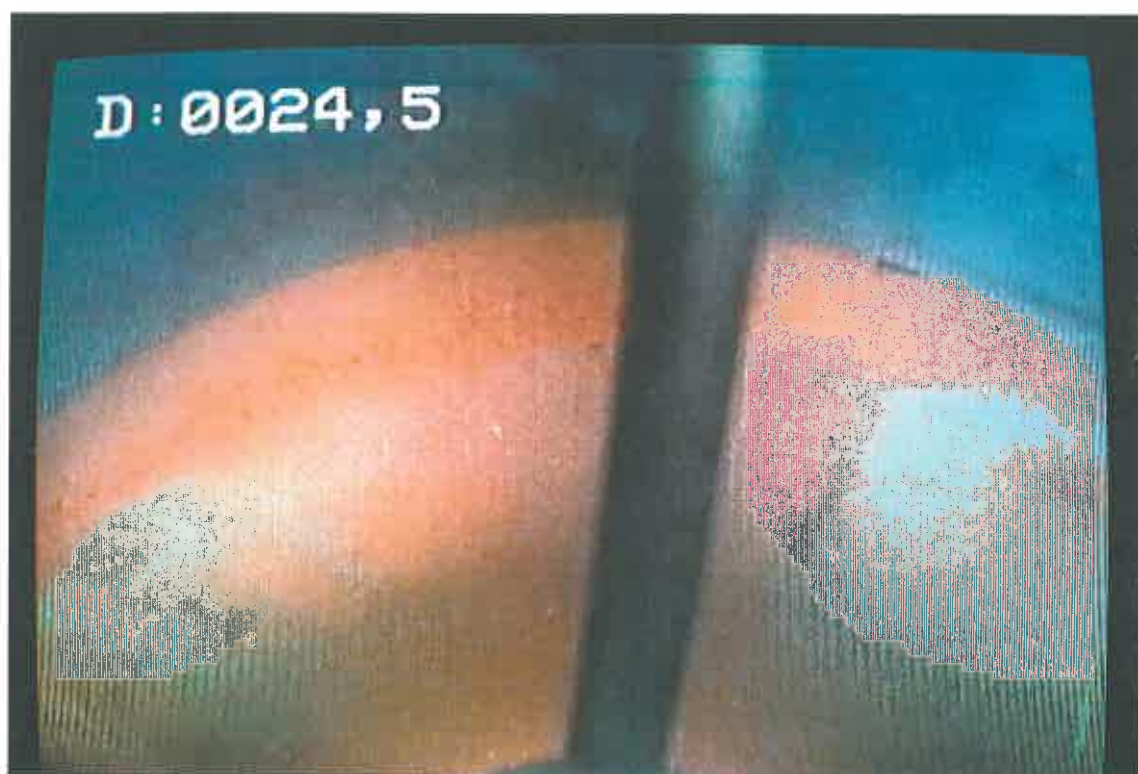
. à partir de -35 m environ : quasi-disparition des dépôts minéraux (hydroxydes de fer) et des dépôts organiques

6- Tubage PVC lisse – légers dépôts tapissant le tubage et raccord inter-tubes

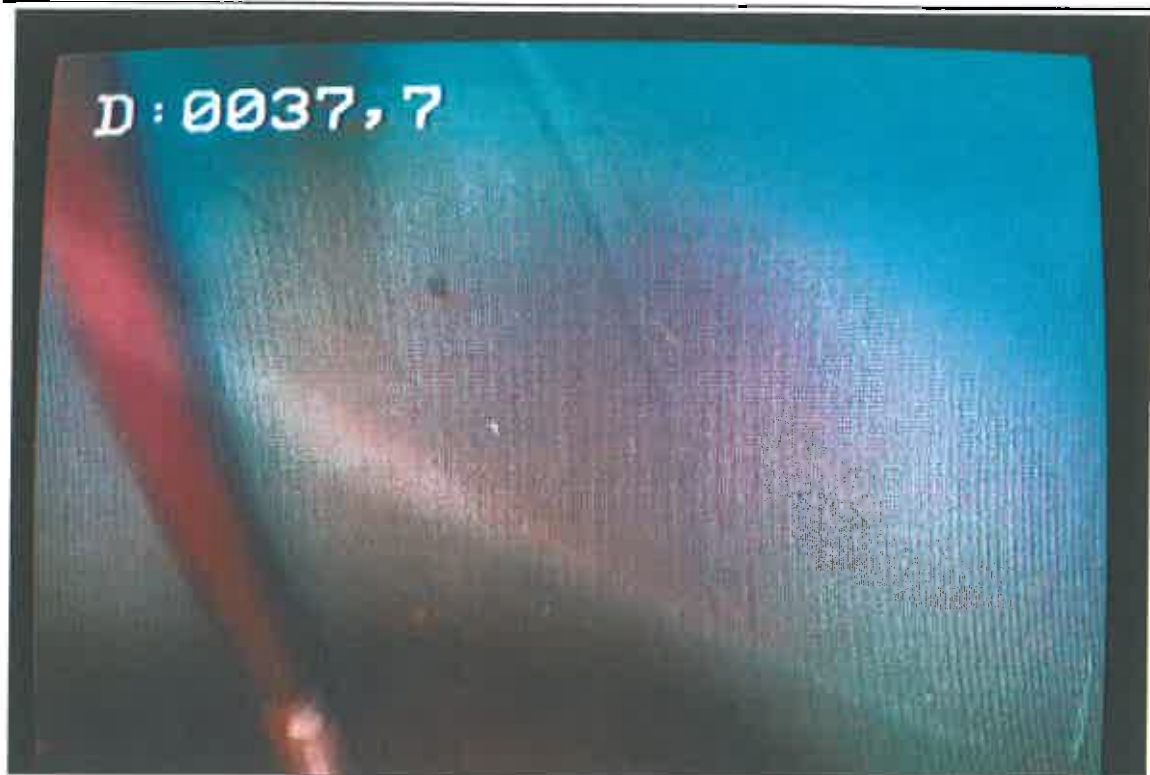
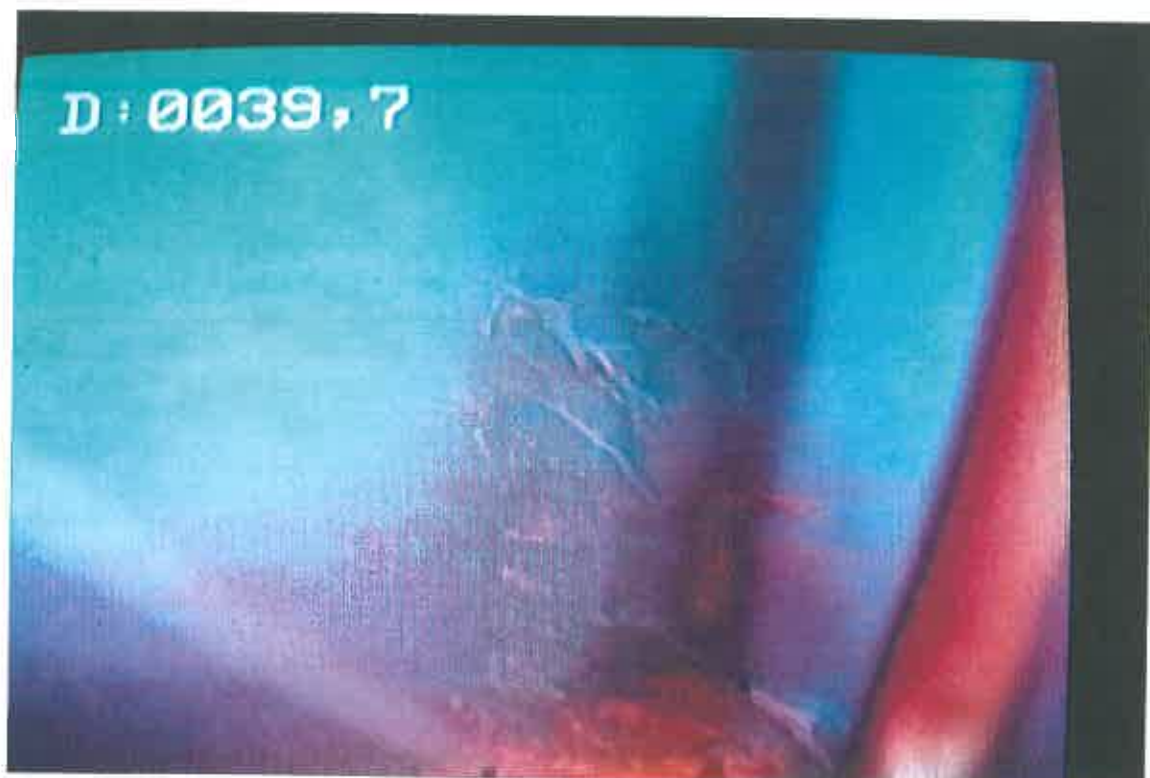
. rayures sur le tubage aux environs de -37.70 m et à -39.70 m (rayures liées au positionnement de la pompe d'exploitation)

7- Tubage PVC lisse – aspect propre et rayures

8- Tubage PVC lisse – aspect propre et rayures (position de la pompe)

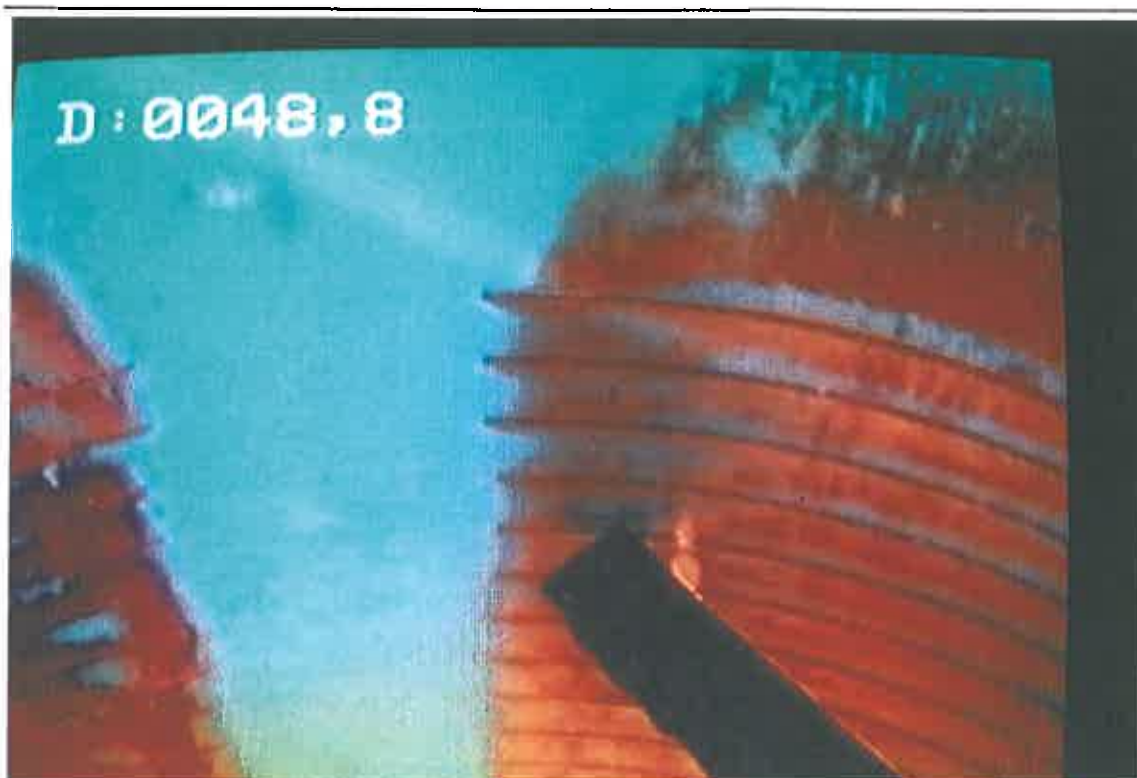
- . crépine de type fentes horizontales
 - . de -48.80 à -50 m environ : présence de dépôts minéraux (hydroxydes de fer essentiellement) et de dépôts organiques (ferro-bactéries) recouvrant les parois du tubage et colmatant plus ou moins les fentes de la crépine
 - . de -50 à -77.50 m environ : aspect général plus propre, absence de dépôts et fentes de la crépine ouvertes (absence de colmatage)
 - . à partir de -77.50 m environ : réapparition de légers dépôts minéraux et organiques au niveau des fentes de la crépine et colmatage plus ou moins marqué de ces fentes
 - . raccords inter-tubes sans défauts apparents

9- Tubage PVC crépiné – légers dépôts, fentes plus ou moins colmatées

10- Tubage PVC crépiné – légers dépôts, fentes plus ou moins colmatées

- ouvrage ne nécessitant pas dans l'immédiat la réalisation de travaux de régénération (traitements mécaniques et/ou chimiques) pour permettre la poursuite de son exploitation
- cependant l'évolution du développement des dépôts observés en tête de colonne crépinée doit être surveillée afin d'éviter tout risque de propagation de ces derniers et le colmatage des fentes de la crépine (surveillance du maintien des débits pompés et du non accroissement des rabattements)

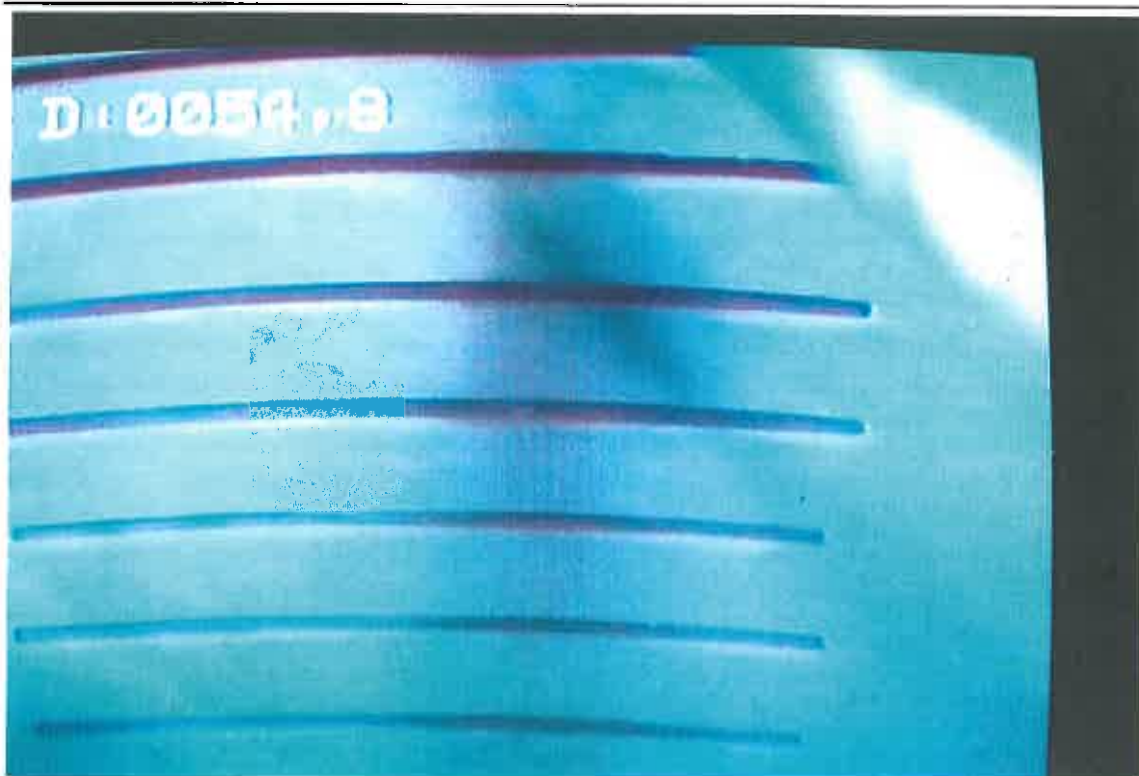
11- Tubage PVC crépiné – aspect propre, fentes ouvertes

12- Tubage PVC crépiné – aspect propre, fentes ouvertes

13- Tubage PVC crépiné – aspect propre, fentes ouvertes

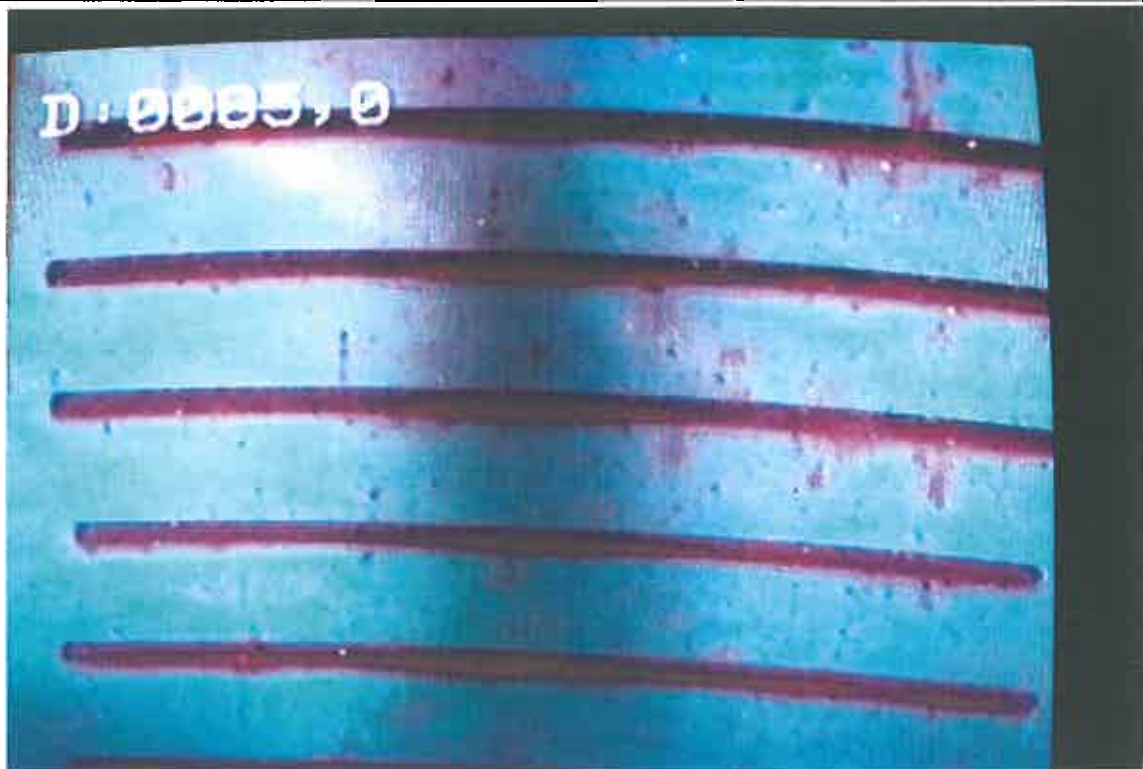
14- Tubage PVC crépiné – très légers dépôts, fentes partiellement colmatées

15- Tubage PVC crépiné – très légers dépôts, fentes partiellement colmatées

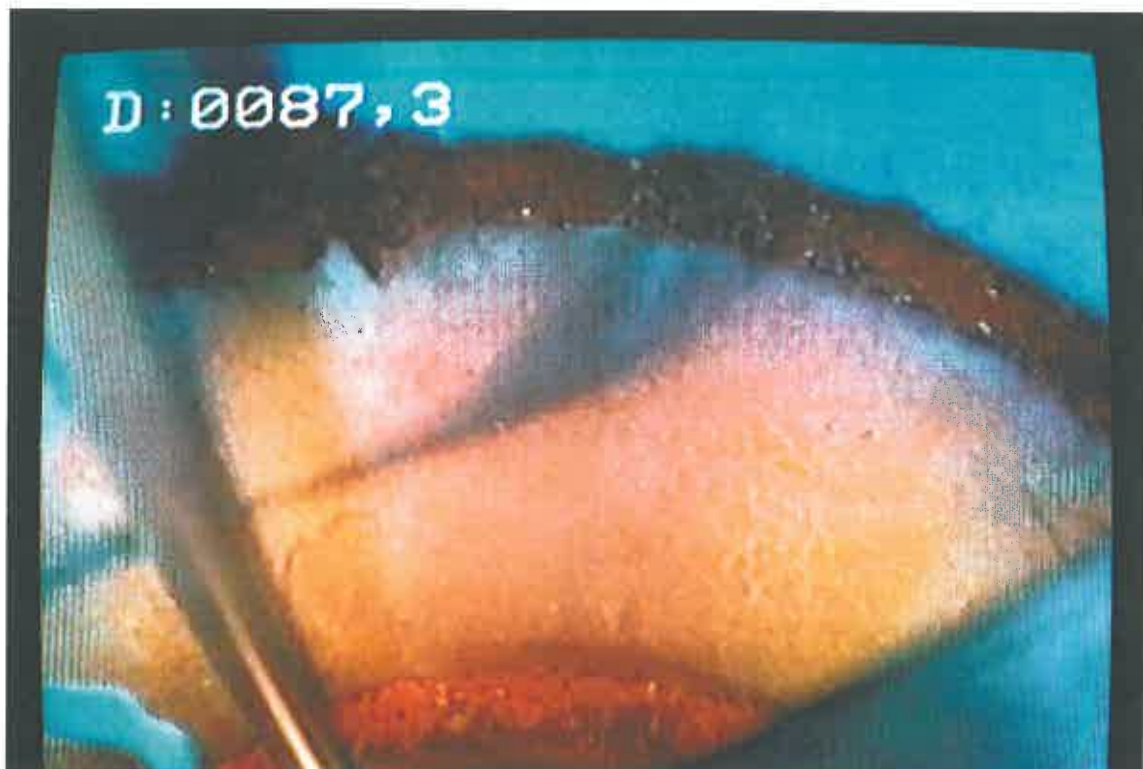
- . légers dépôts sur la bordure supérieure du cône

16- Cône de réduction – dépôts sur la bordure supérieure

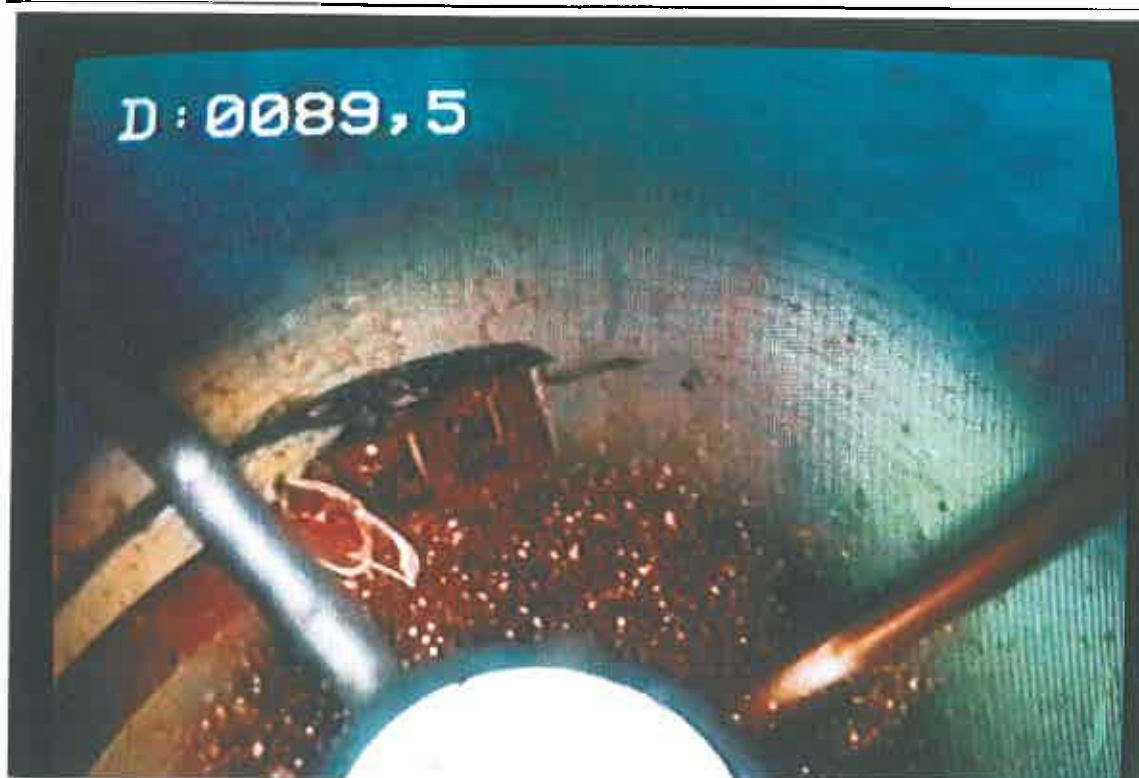
- . crépine de type fentes horizontales
 - . aspect général propre malgré la présence de légers dépôts minéraux (hydroxydes de fer) et de dépôts organiques (ferro-bactéries)
 - . à -95.50 m : fin du tubage PVC et trou nu, arrêt à cette côte car risque pour la caméra (coincement) si descente en dessous de la base du tubage (tubage excentré dans la colonne forée)

17- Tubage PVC crêpiné – légers dépôts, fentes partiellement colmatées

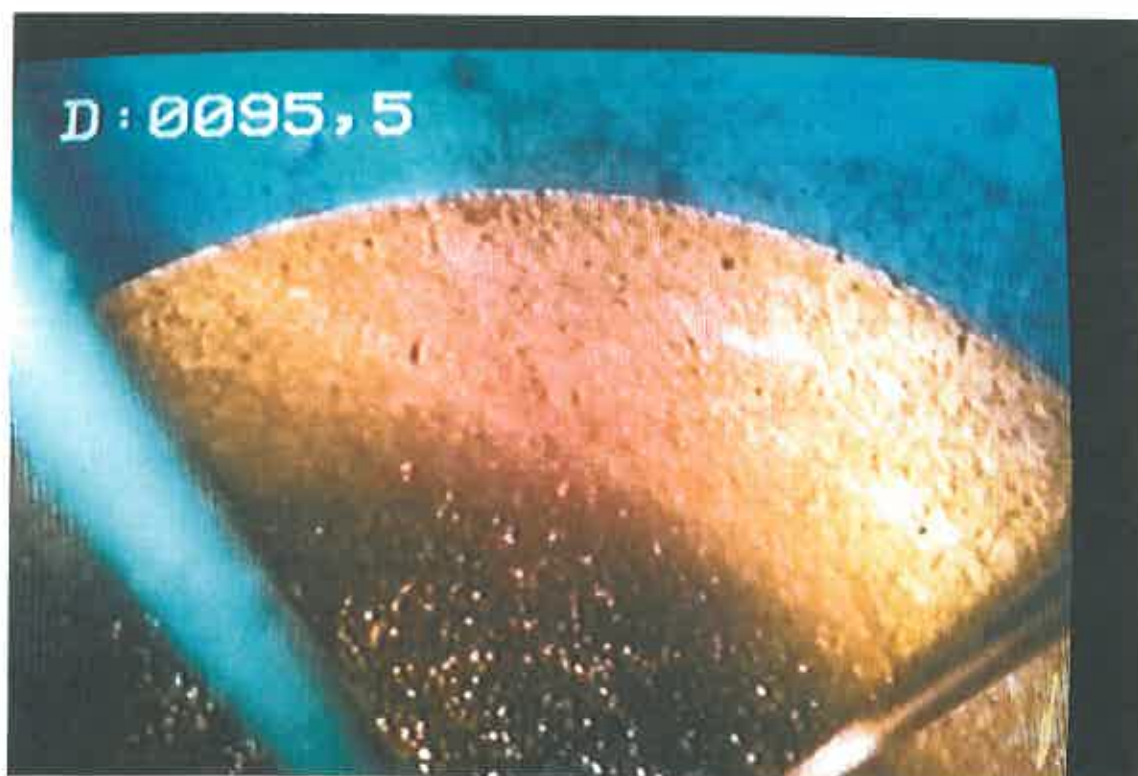
- à -95.50 m : base du tubage PVC et trou nu, arrêt à cette côte car risque de coincement de la caméra si descente en dessous de la base du tubage (tubage excentré dans la colonne forée)
- base de colonne captante forée non observée pour les raisons décrites ci-avant

18- Base de tubage PVC et vue vers trou nu et base de colonne captante
