AVIS SANITAIRE SUR LA SOURCE COSTE
COMMUNE DE CAMOUS
DEPARTEMENT DES HAUTES PYRENEES (65)

Maître d'ouvrage : commune de CAMOUS

Août 2007
Dossier n° HTPYR002C

Rapport d'expertise hydrogéologique

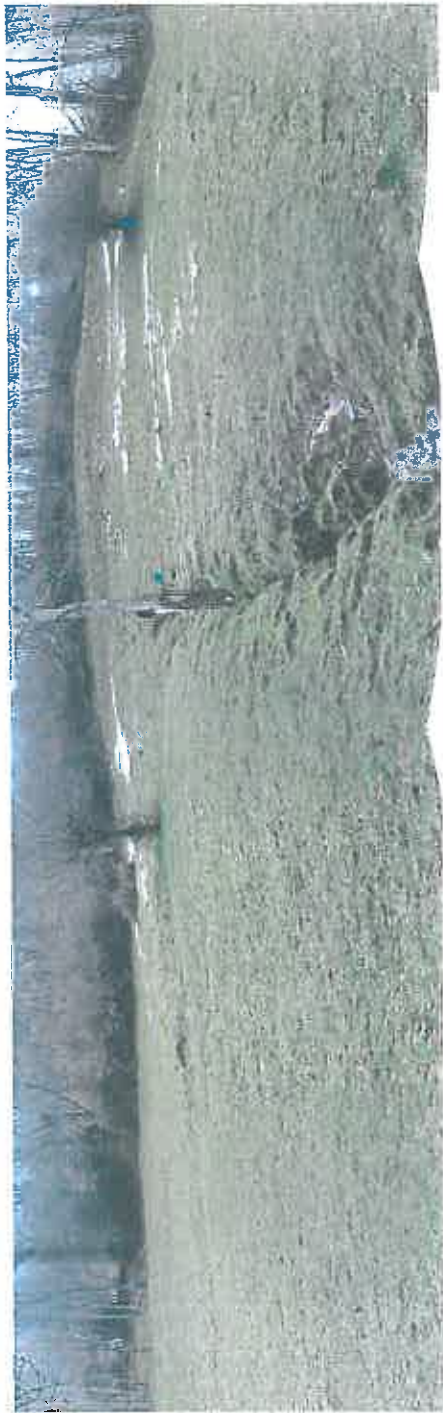
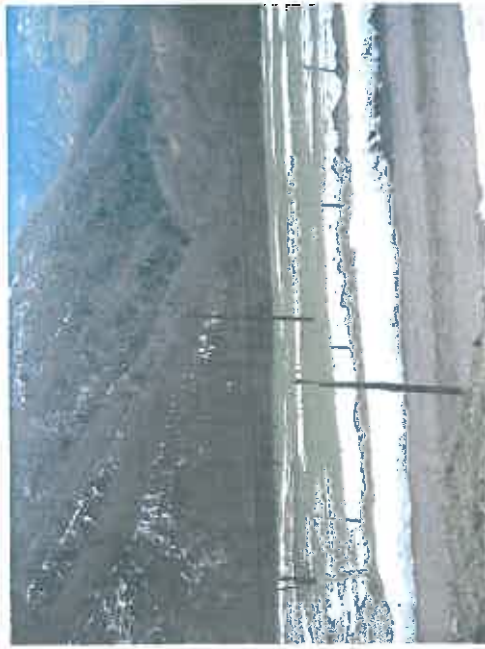
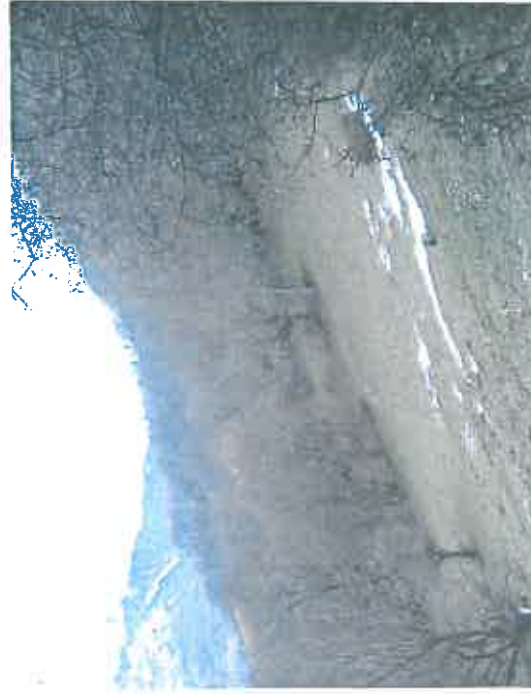
<p>Figure 4</p>	<p>Avis sanitaire sur la source Coste Commune de Camous (65) Planches photographiques</p>	<p>Mai 2007 HTPy002</p>
------------------------	--	---

La zone d'alimentation de l'aquifère est constituée d'une part par des formations de versant peu perméables et d'autre part de brèches rouges à éléments calcaires, perméables. Les sols pentus sont occupés par des prairies naturelles et des bois (figure 4).

Vue amont de l'environnement de la source
