Commune de CHEUST
Département des Hautes Pyrénées

**AVIS HYDROGEOLOGIQUE POUR LA DÉFINITION DES MESURES
DE PROTECTION ET LA DÉLIMITATION DES PÉRIMÈTRES DE
PROTECTION DE LA SOURCE D'ARRIOU CAPTÉE POUR
LA PRODUCTION D'EAU POTABLE**

(Commune de CHEUST)

Pessac, mai 2008
ChP - 65-11

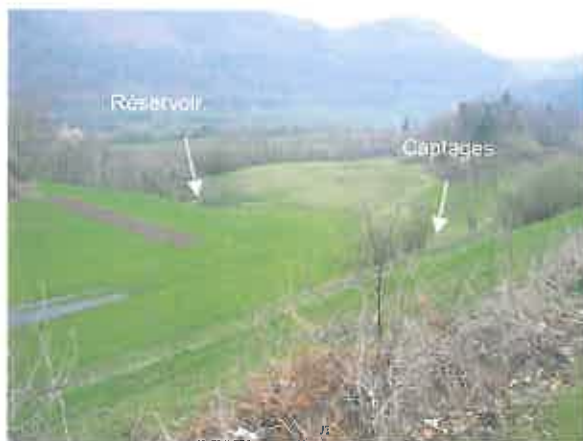
Il n'y a pas d'élevage dans le secteur ; l'occupation du sol est essentiellement faite de prairies servant à la production de fourrage. A l'ouest du captage, les parcelles 217 et 221 descendent en pente douce vers celui-ci et des flaques d'eau étaient observables le jour de la visite. Une bande labourée était visible mais non plantée (photo 1).

Photo 1 : Vue générale du site depuis la route départementale 7

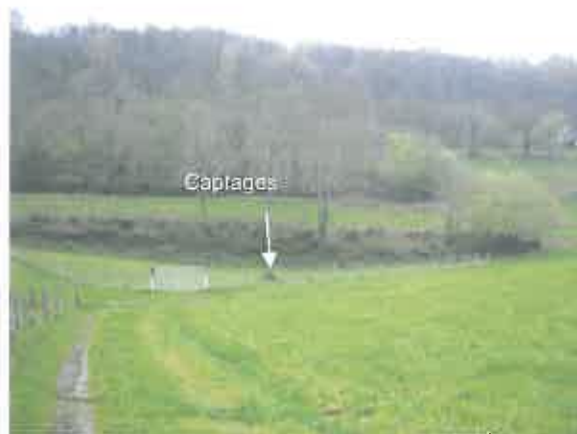
Les captages sont protégés par une clôture de fil de fer barbelé et d'un grillage montée sur des poteaux en ciment (photos 2 et 3).

Photo 2 : Les captages sont à l'intérieur d'un périmètre clos (PPI) fermé par un portail.

Prescriptions : La clôture actuelle est dans un état satisfaisant. Elle pourrait être maintenue en place et à terme remplacée par une clôture de 2 m de haut avec un portail d'accès fermé à clé pour la maintenance, l'entretien de l'espace clos et les prélèvements d'eau.

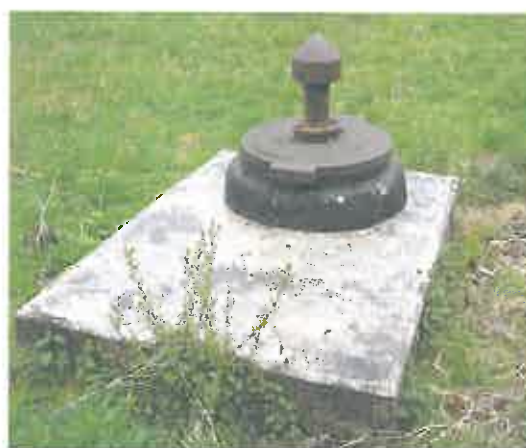
Le 2^{ème} captage est constitué d'un ouvrage en béton rectangulaire de 1,00 m x 1,35 m avec une ouverture circulaire munie d'un capot Foug. Un seuil intérieur sépare l'ouvrage en deux compartiments, le premier plus grand d'arrivée de l'eau pour la décantation et qui alimente le second par surverse. On ne voit pas le griffon et la canalisation d'arrivée d'eau vient du Sud-Ouest de l'ouvrage et capterait la même émergence que le captage ancien.

Photo 4 : Captage récent avec une dalle cimentée et un capot Foug.

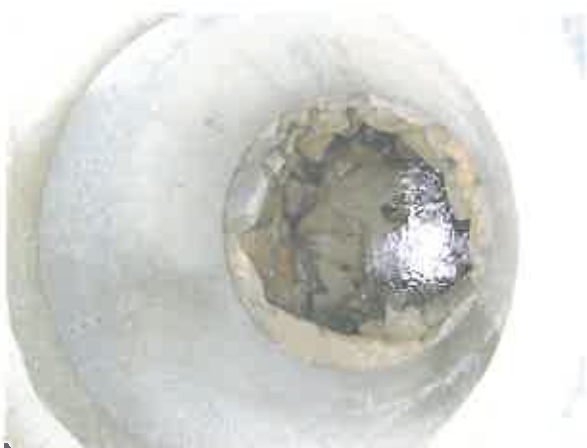
Le 1^{er} captage est constitué d'un puits de 2 m de profondeur dont la partie inférieure est maintenue par des pierres et la partie supérieure par une buse en béton (**annexe 1**). Le captage est fermé par une tête étanche et l'eau rejoint le 2^{ème} captage gravitairement.

Photo 5 : Intérieur du captage ancien (buse en béton au dessus et pierres maintenues en bas).

L'ancien captage devra être entouré d'une dalle en ciment bien raccordé sur la buse et d'une largeur de 50 cm minimum.

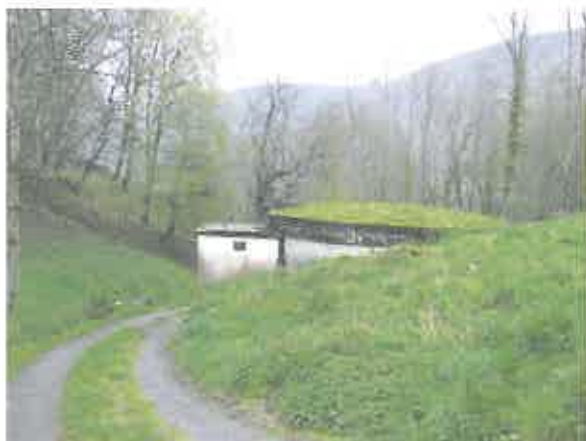
La canalisation d'adduction conduit l'eau gravitairement jusqu'au réservoir de 100 m³ disposé à une centaine de mètres en aval. L'eau est ensuite acheminée gravitairement pour alimenter le réseau de distribution qui comprend globalement deux antennes. La pression dans la partie nord du village serait insuffisante et le maire envisage de réaliser des travaux pour y remédier (suppresseur ou un 2^{ème} réservoir plus haut).

Photo 7 : Réservoir d'une capacité de 100 m³ avec rejet du trop plein dans le fossé à gauche de la piste.

Si les non-conformités observées au niveau du réservoir venaient à se confirmer au cours des prochaines analyses, un diagnostic complet de celui-ci devra être réalisé (étanchéité des parois, du toit et de la trappe d'accès, canalisation d'arrivée et trop plein...) et un traitement par désinfection envisagé. Pour l'instant, la mairie assure un nettoyage annuel et les résultats ne semblent pas probants.

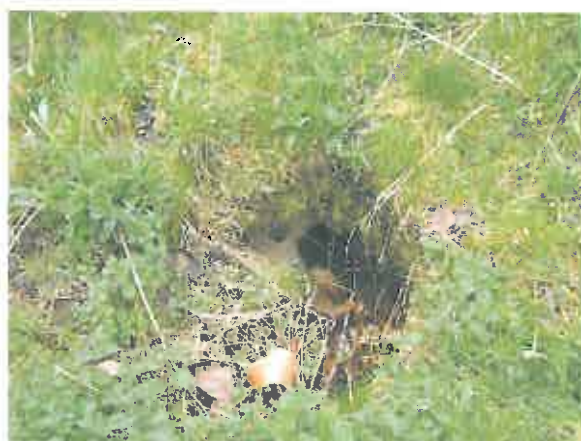
A l'intérieur du périmètre clôturé, des affouillements sont visibles (Photo 8). Ils ont été faits soit par des animaux fouisseurs soit par percolation des eaux de ruissellement. Ce sont des accès directs à la nappe qui circule à faible profondeur (2 m maximum comme indiqué par l'ancien captage).

Photo 8 : Affouillement dans le périmètre de protection lié à un animal fouisseur avec traces d'infiltration d'eau

L'herbe à l'intérieur devra être maintenue rase et les abords entretenus. Les affouillements tels que celui illustré par la photo n° 8 devront être relevés. S'il s'agit d'animaux fouisseurs, ceux devront être éliminés sans usage de produits toxiques et les trous rebouchés pour éviter les infiltrations d'eau superficielle et redonner au sol sa capacité de filtration.

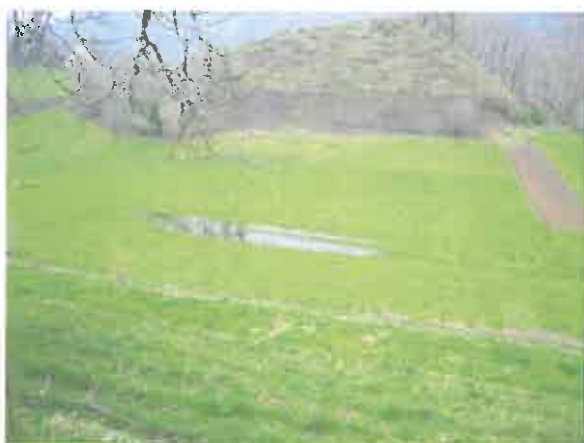
Photo 9 : Pré à l'Ouest du captage avec des flaques d'eau tombée de la pluie tombée la veille et champ labouré.

- **Risques inhérents à l'agriculture** : Les parcelles environnantes, en amont et sur le coté ouest du captage (217, 221, 222, 231) ne sont pas cultivées et elles devront être maintenues dans leur état actuel. L'épandage de fumiers et d'engrais devra être interdit.

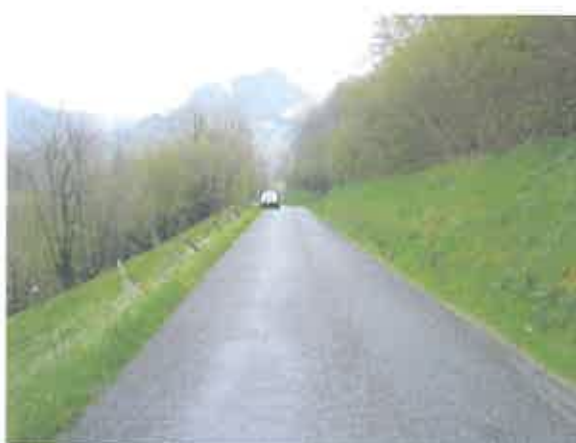
- **Risques inhérents à la route** : L'assise de la route départementale 7 présente un versant vers le sud et une rigole récupère les eaux de ruissellement coté montagne. Coté captage, une petite levée de terrain évite que les eaux de ruissellement ne partent en direction du captage. Le risque est donc faible sauf en cas d'accident sur le segment interceptant l'aire d'alimentation (**figure 4**).

Photo 10 : Vue de la section de la RD7 au dessus du captage. La route est en devers droite avec présence d'une rigole de récupération des eaux pluviales)

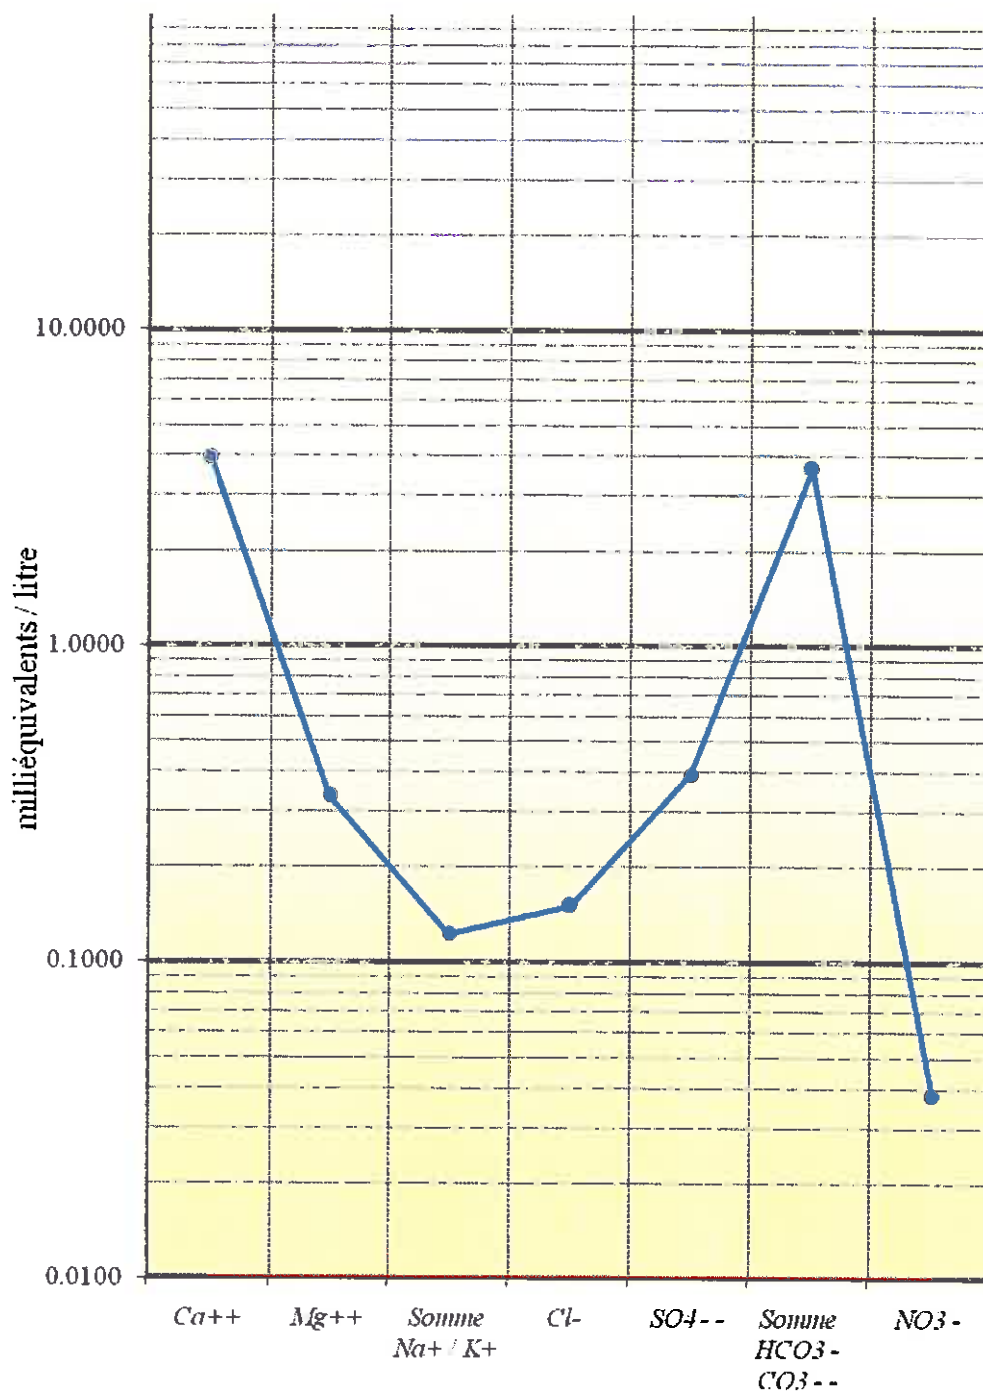
Diagramme SCHOELLER – BERKALOFF
des analyses du 20 septembre 2004

Le diagramme en annexe 2 au rapport montre que l'eau de la source a un faciès de type bicarbonaté calcique. Elle est plus minéralisée que celle de la source d'Escachaus (commune de Berberust-Lias) avec des teneurs supérieures en ions calcium, sodium et chlorures. Le TH (titre hydrotimétrique) est de 21°F ce qui indique une eau déjà assez dure.
