**COMMUNE DE SEIX (09)**

**AVIS DE L'HYDROGEOLOGUE AGREE EN MATIERE D'HYGIENE PUBLIQUE  
CONCERNANT LA PROTECTION SANITAIRE DU CAPTAGE ALIMENTANT LE GITE  
D'ETAPE D'ESBINTZ**

**D. LABAT**

**Juin 2014**

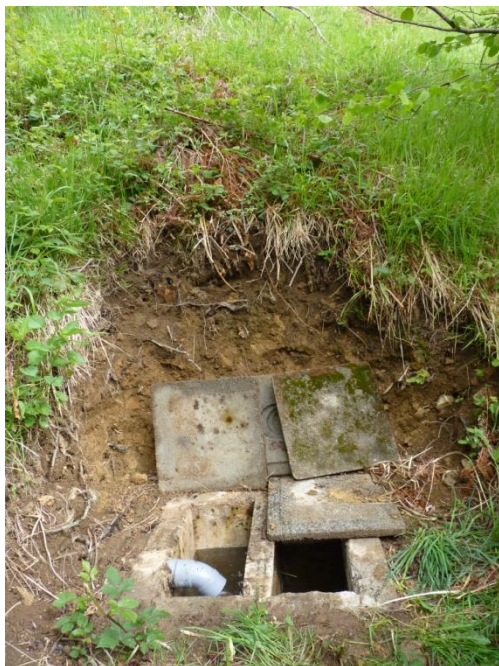
Le captage est constitué d'un drain horizontal et est pour le moment assez sommairement aménagé avec comme seule protection quatre dalles de bétons non étanches (Figure 2). L'eau est ensuite acheminée vers le gîte d'étape via un réservoir transitoire (non visité, cf rapport d'Eric CHELLE). Lors de la visite de la source, aucun bétail ne se trouvait à proximité.

**Figure 3 : A Gauche : Vue du captage protégé uniquement par quatre dalles béton et susceptible d'être contaminé par des éboulis et des eaux de ruissellement.**

En l'état, le captage n'est absolument pas conforme et des travaux de réaménagement doivent être effectués. Le jour de la visite, la présence d'insecte divers a pu être notée. L'ouvrage devra être rehaussé pour atteindre une hauteur de l'ordre de 1.20m, fermé par un capot étanche et cadenassé. Ceci permettra l'arrivée intempestive d'eau de ruissellement. Un mur de refend sera bâti haut dessus et sur les côtés de celui-ci afin de le protéger des éventuels glissements de terrain (Figure 3). Le trop plein et la vidange seront protégés de toutes intrusions de petits animaux par un clapet de nez.

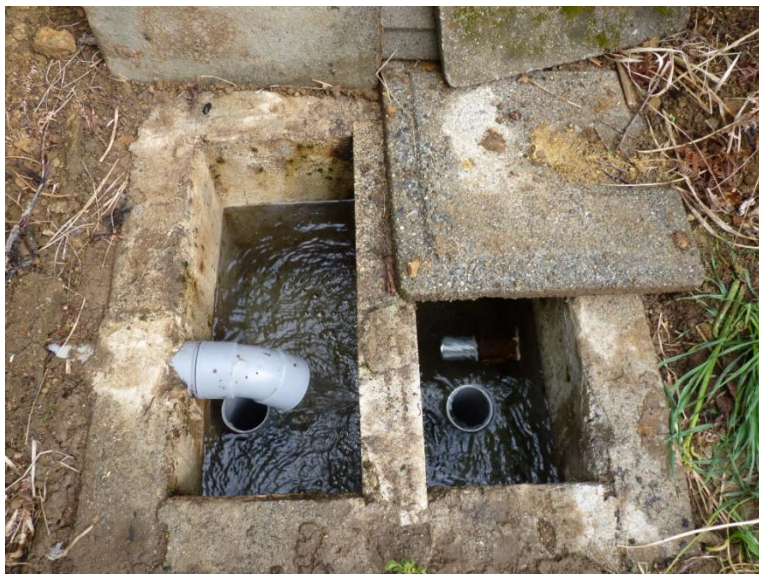
**A Droite : Vue de l'intérieur du captage avec à droite l'arrivée d'eau et le système trop plein/vidange, et à gauche en haut la crépine de départ vers le réservoir et le système trop plein/vidange. Les deux systèmes sont séparés par une cloison permettant le dessablage et le passage de l'eau se fait par un orifice dans la paroi. Les dimensions de l'ouvrage sont  $L=0,80\text{ m}$  /  $l=0,70\text{ m}$  /  $h=0,80\text{ m}$ .**
