COMMUNE D'ARRODETS-EZ-ANGLES (65)

Avis de l'hydrogéologue agréé
en matière d'hygiène publique
sur le captage de la source de la Croix Blanche
situé sur la commune de Germs-sur-l'Oussouet :

Janvier 2008

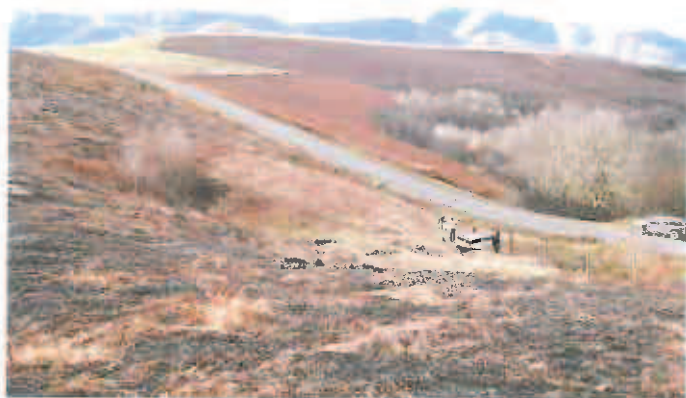
Les deux captages et l'ouvrage collecteur sont dans une zone clôturée (poteaux béton et 3 rangs de fil de fer barbelé) formant un carré de 50 mètres de côté, l'intérieur de ce périmètre reste accessible en l'absence de porte.

Vue du collecteur et de la clôture

Un périmètre de protection immédiate : il doit être clôturé efficacement pour empêcher toute intrusion dans la zone la plus sensible. Le périmètre s'appuiera sur la zone actuellement clôturée (carré de 50 mètres de côté) développé en amont des deux captages et implanté sur la base de l'agrandissement de la carte topographique IGN au 1/25 000 ème.

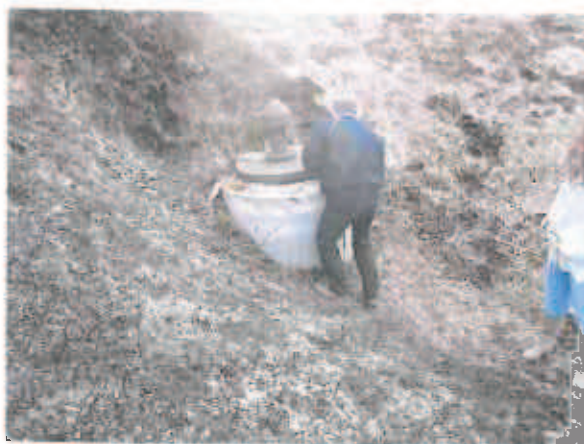
DESCRIPTION DE LA ZONE DE CAPTAGE : Le captage se trouve dans un flanc relativement bien réglé de colline. La pente du terrain est de 30%, elle décroît vers la partie sommitale qui se trouve à environ 150 mètres de l'ouvrage de collecte. La direction de plus grande pente est N100 à N110° E. Il s'agit d'une zone de landes à fougères et bruyères qui subissent des écobuages réguliers.

Situation de l'ouvrage de captage

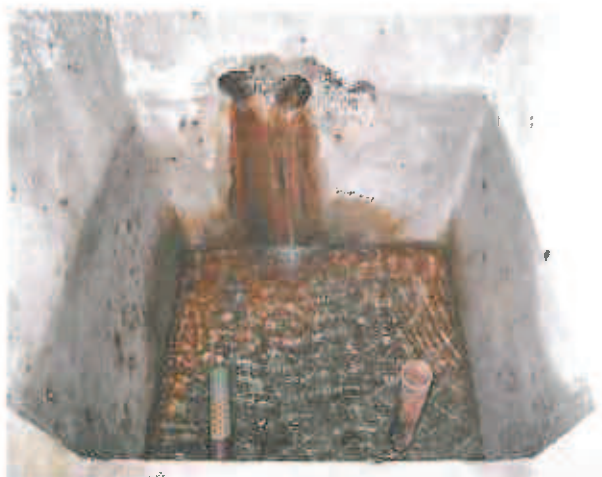
LES CAPTAGES, DESCRIPTION ET FONCTIONNEMENT DES OUVRAGES. Un ouvrage de collecte en béton bien fermé à vidange et départ crépiné reçoit deux venues provenant de deux captages en roche qui ont été visités. Les captages sont accessibles par deux ouvrages correctement fermés constitués de buses verticales et fermés par un capot de type Foug. Ils atteignent chacun une petite galerie sub-horizontale qui récolte des eaux en provenance de fissures dans des schistes. Le clivage majeur est vertical et de direction N 110 Est observé en fond de galerie.

CARACTÉRISTIQUES DE LA VENUE D'EAU: Lors de la visite, le débit mesuré par défaut était de 0,22l/s, du même ordre de ceux mesurés dans le Rapport Asconit Consultants déc. 2006. La venue du captage Nord était très faible.

Vue de l'intérieur de l'ouvrage l'arrivée d'eau du Sud est la seule dont le débit est significatif.

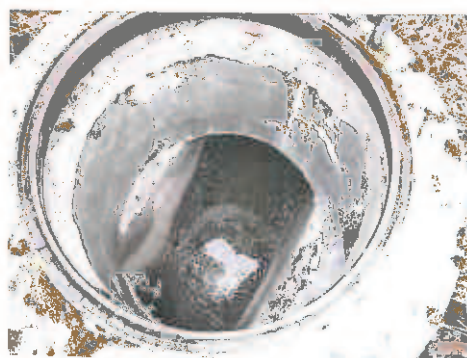
Vue de la galerie de captage

Travaux sur le captage. Un nettoyage régulier des galeries de captage devra être réalisé pour éviter la stagnation des eaux dans les zones envahies par des végétaux.

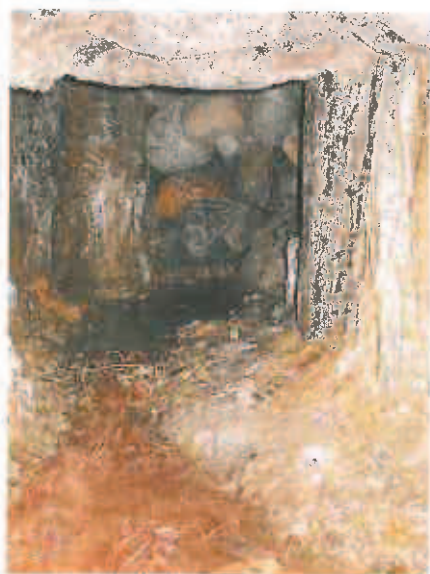
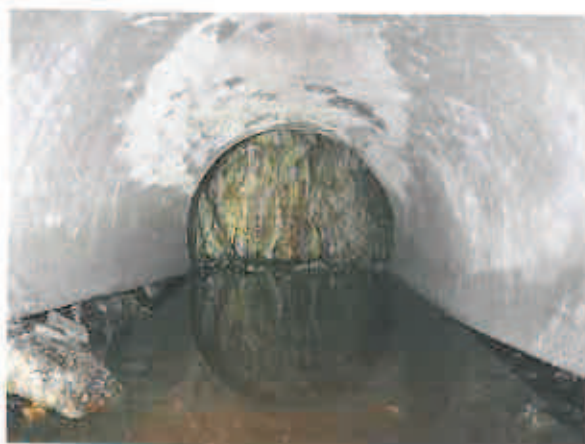
Les galeries des deux captages présentent des développements de racines favorisant les contaminations microbiologiques.

Vue des captages réalisés en petites galeries à partir de venues en roche dans les schistes ; à gauche des racines se sont introduites dans la galerie de captage.
