AVIS SANITAIRE FINAL
(EXPERTISE DE L'HYDROGEOLOGUE AGREE
EN MATIERE D'HYGIENE PUBLIQUE)

**ALIMENTATION EN EAU POTABLE D'UNE UNITE D'ABATTAGE ET DE
TRANSFORMATION DE VOLAILLES AU MAS DAGAS
COMMUNE DE CERET**

**MESURES DE PROTECTION ET DISPONIBILITES EN EAU
DU FORAGE DU MAS DAGAS**

06 octobre 2010

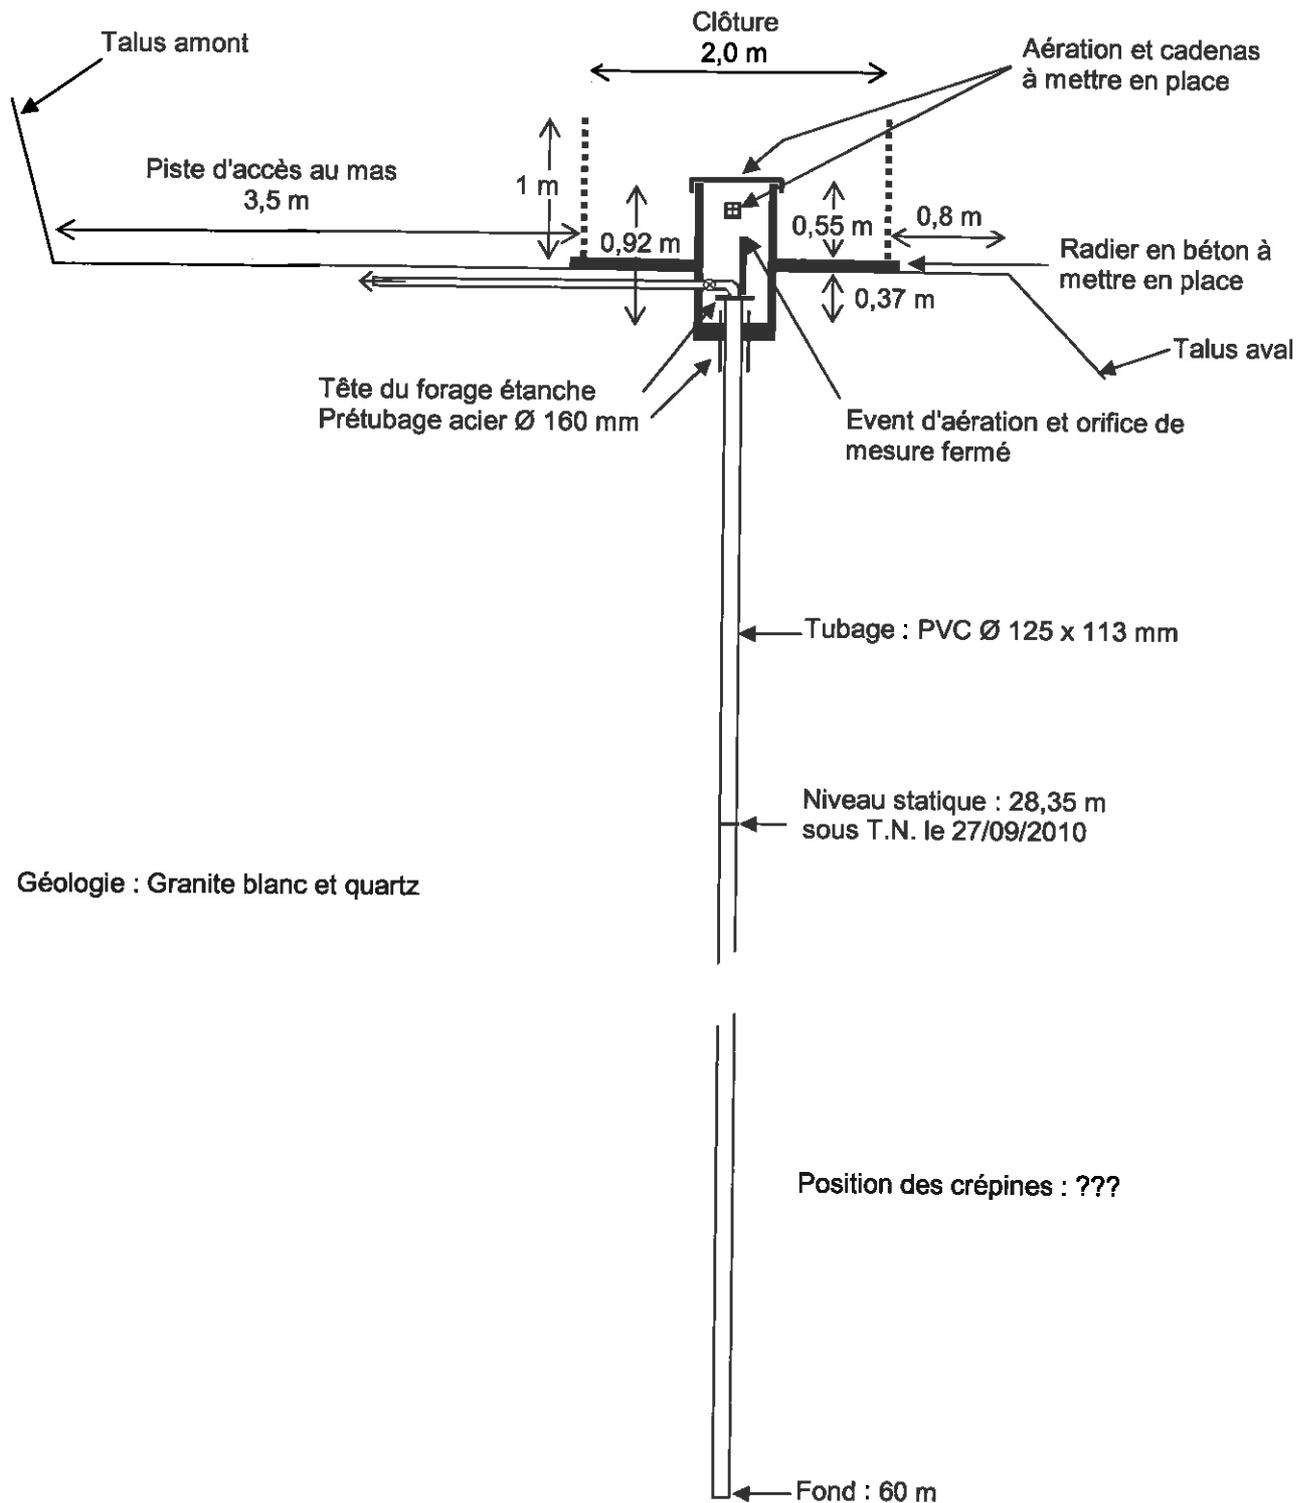
RECONSTITUTION DE LA COUPE TECHNIQUE DU FORAGE
ET DETAILS DE LA TETE

Sa profondeur est de 60 m, mais nous ne connaissons rien de sa coupe géologique et technique.

Il présente un pré-tubage en acier de 160 mm de diamètre en tête, protégeant un tubage en PVC de 125 /113 mm.

- Sa tête est étanche et présente un évent d'aération grillagé, vissant, permettant la mesure du niveau statique par sonde électronique. L'évent s'ouvre à 45 cm au-dessus du fond du regard.
- Elle est protégée par un regard en béton de 0,48 m de côté et 0,92 m de haut, dépassant la surface du sol de 0,55 m, fermé par un capot en acier inox à bords recouvrants. Ce capot sera fermé par une tige traversante, cadénassée.
- Une grille d'aération devra être mise en place sur la paroi latérale du regard béton.
- Le fond du regard est bétonné. L'extérieur du regard sera bétonné et penté vers l'extérieur, sur une surface de 4 m² (2 m x 2 m).
- Le regard est protégé par un périmètre clôturé de 2 m x 2 m, par un grillage rigide de 1 m de haut, constituant la zone de protection immédiate.

- Le forage est équipé d'une pompe électrique immergée présentant un débit de 1 à 2 m³/h, qui refoule l'eau par l'intermédiaire d'une conduite en PEHD de diamètre 40 mm, dans une cuve de surpression de 500 litres, installée dans la cave du mas.

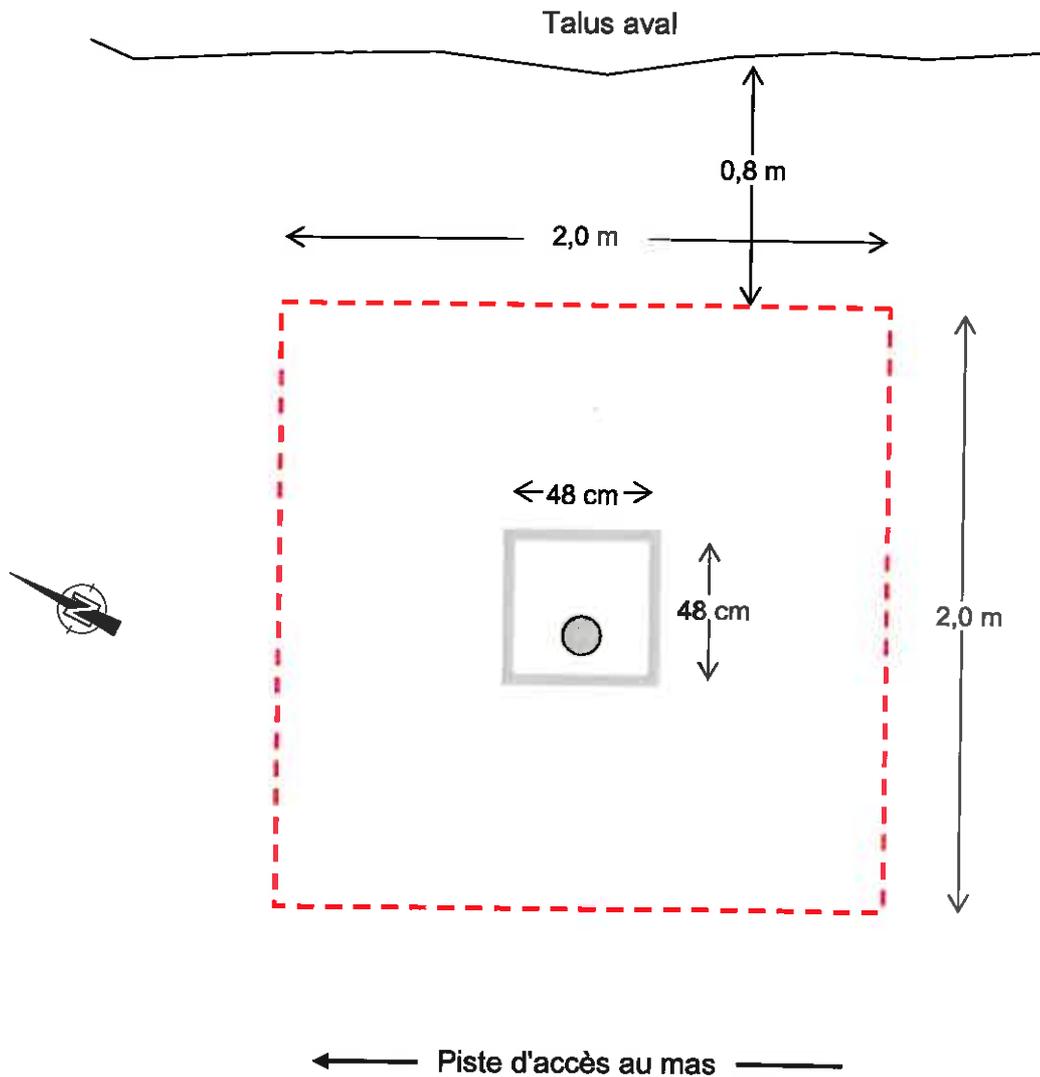
DELIMITATION DE LA ZONE DE PROTECTION IMMEDIATE

Elle sera constituée par la clôture existante, tel que délimité au plan ci-joint, sur une partie de la parcelle 94, section K, d'une forme carrée de 2 m de côté.

Cette zone est fermée par une clôture grillagée rigide de 1,0 m de haut, verrouillée, interdisant l'intrusion de tout animal ou personne non autorisée.

Une grille d'aération sera mise en place sur la paroi latérale du regard protégeant la tête du forage. Un léger fossé ceinturera la zone clôturée sur 3 côtés pour évacuation des eaux pluviales vers l'aval.

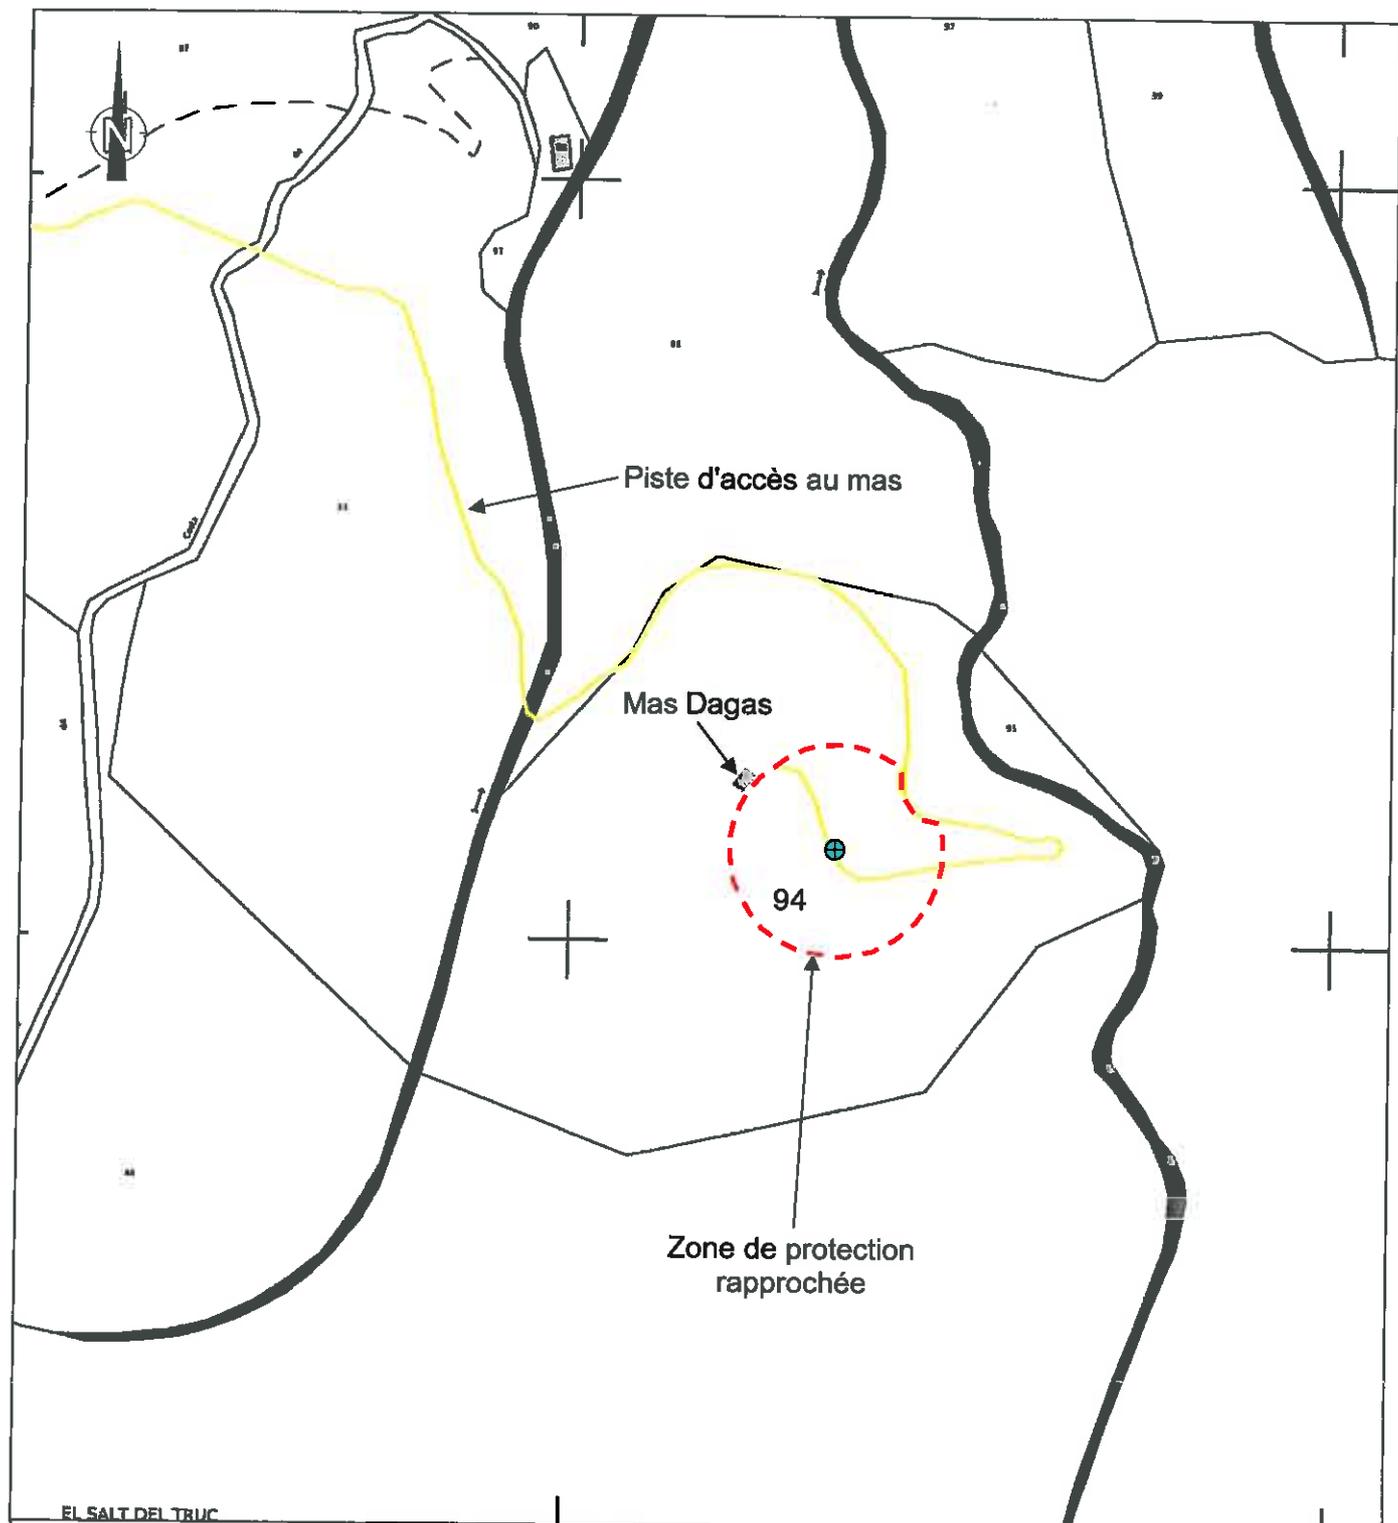
**DELIMITATION DE LA ZONE DE PROTECTION RAPPROCHEE
SUR CADASTRE**

Elle sera constituée par une zone de forme semi-circulaire de 35 m de rayon côté amont et latéralement et sera limitée à la bordure de la piste côté aval, à l'intérieur de la parcelle 94, conformément au plan joint. Cette zone ne sera pas nécessairement clôturée.

A l'intérieur de cette zone de protection rapprochée seront interdits :

1. Les dépôts d'ordures ménagères, immondiçes, détritiques, et de tous produits ou matériaux susceptibles de polluer les eaux superficielles et souterraines,
2. Les constructions à usage d'habitation ou agricole,
3. Les assainissements autonomes et leurs rejets,
4. Les points de concentration de volailles et de bétail (enclos, "parcours", abreuvoirs, aires de nourrissage),

5. Les cuves de stockage d'hydrocarbures liquides ou gazeux.
6. Le stationnement de véhicules.
7. Les traitements phytosanitaires.
8. La réalisation de nouveaux forages autre que ceux utilisés pour l'alimentation en eau potable de la propriété.

A l'intérieur de cette zone, la fertilisation et amendements pour le verger existant seront limités au strict minimum.

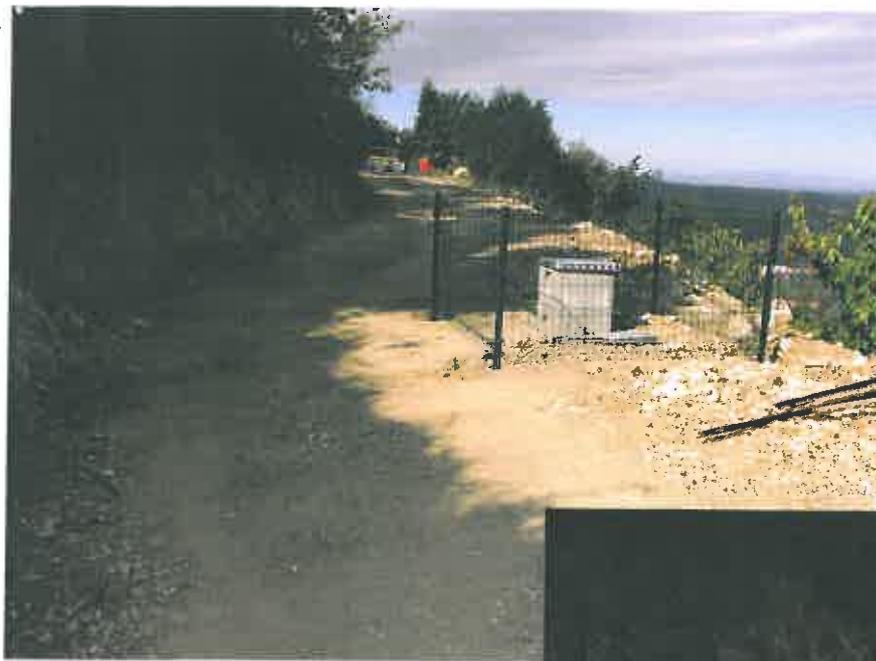
La piste d'accès au mas longe le forage et son périmètre immédiat. Le forage était autrefois situé au milieu de la piste, dans un regard souterrain non étanche. La piste a été déplacée et le regard abritant le forage a été rehaussé, bétonné et protégé par une enceinte clôturée qui constituera sa zone de protection immédiate. Cet espace sera prochainement bétonné et bordé par un léger fossé d'évacuation des eaux pluviales.

Vue d'ensemble de la tête du forage, périmètre clôturé, piste

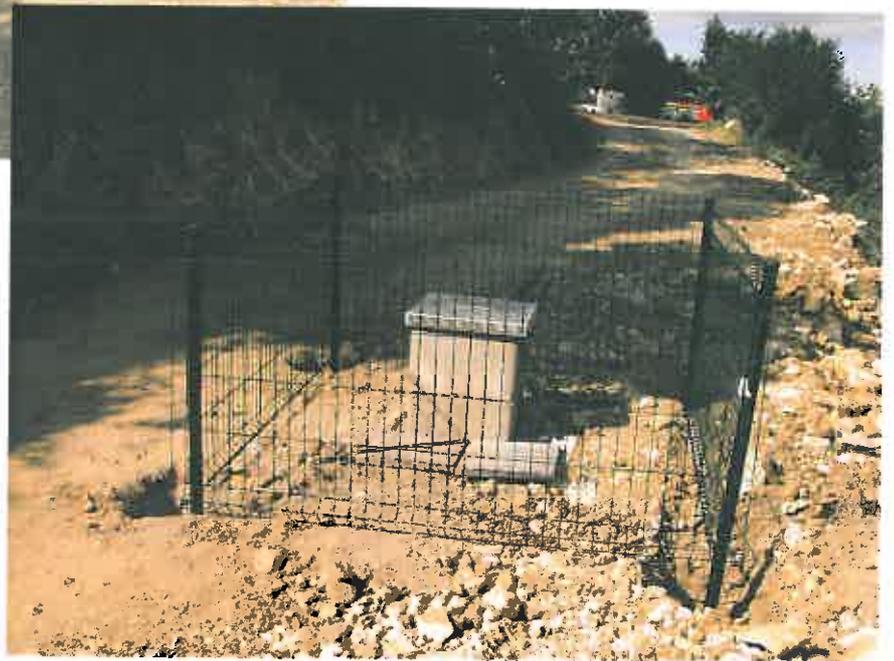
Zone de protection immédiate en cours de travaux

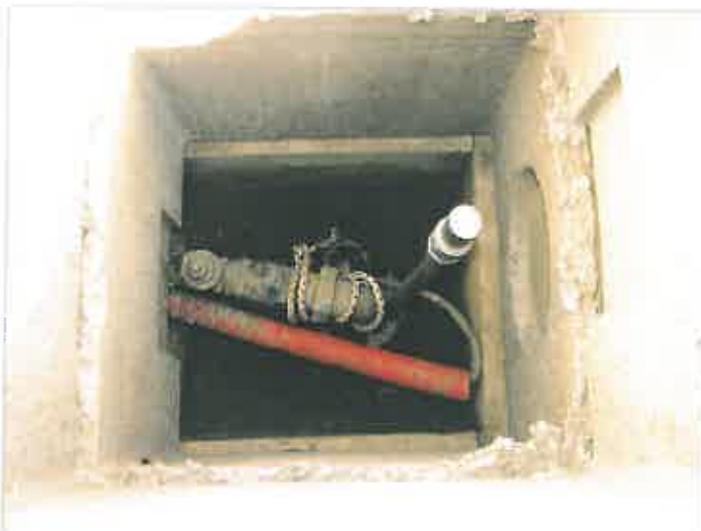
Tête du forage avec évent et orifice de mesure

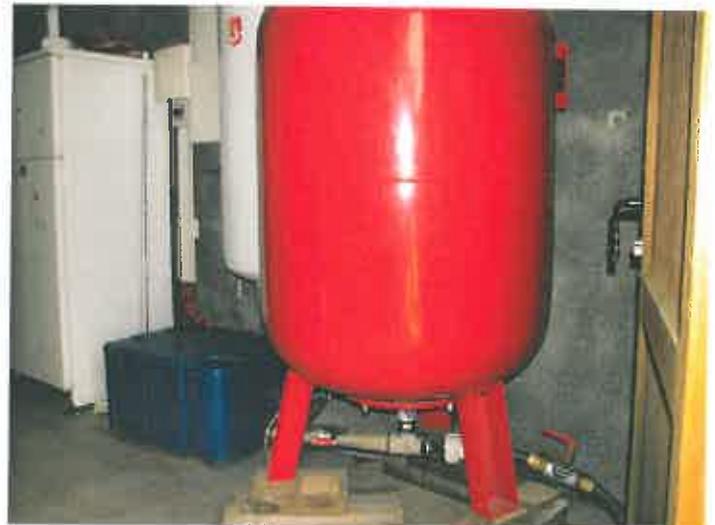
- Un robinet de prélèvement est présent avant la cuve de surpression, dans le bâtiment.

Cuve de surpression avec robinet de prélèvement

- Un compteur devra être installé sur la conduite de refoulement, dans le secteur de la cuve de surpression, avant tout raccordement d'utilisation.
